TŰZIHORGANYZOTT ACÉLSZERKEZETEK

Tervezőknek, gyártóknak és felhasználóknak – VI. évfolyam, 2. szám

Tűzhorgany bevonatok korróziója egy balatoni fürdőző-bejáró acélszerkezeten

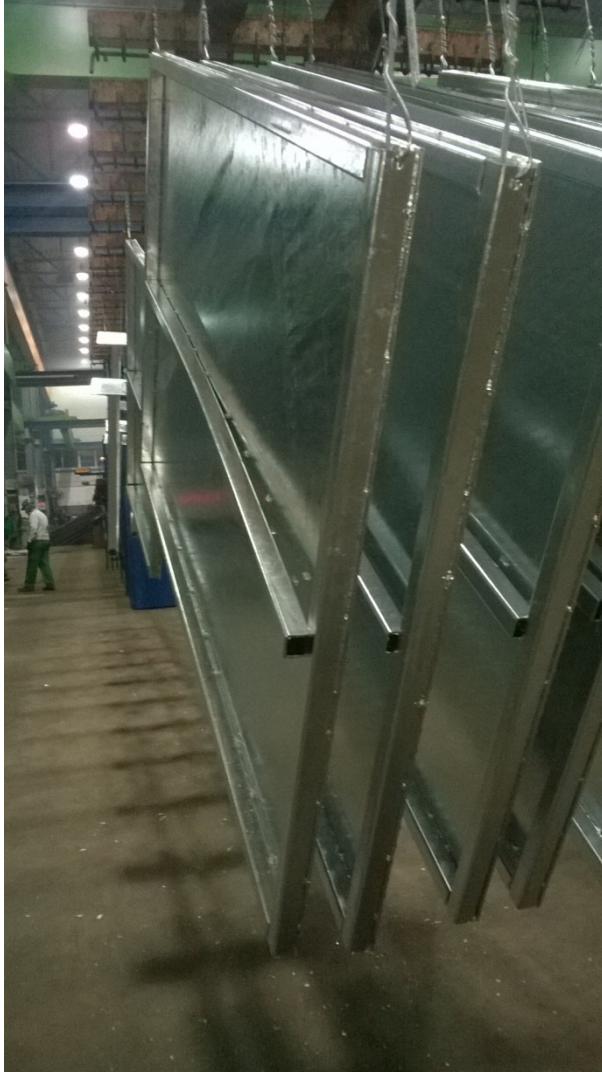
2. kép: Vastag lemezen vékonyfalú szelvény leválása

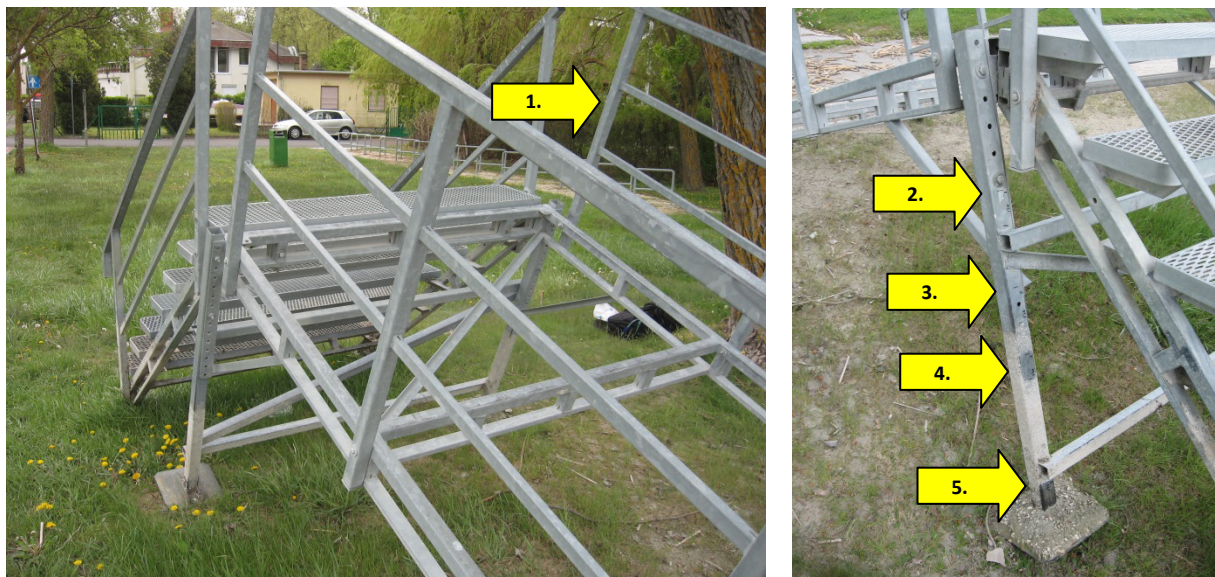
Ennyi előzetes információt követően az 1. táblázatban mutatjuk be a stég acélszerkezetén mért rétegvastagságokat és korróziós veszteségeket. A megvizsgált acélszerkezeten 5 db mérési hely lett kijelölve, minden 10 cm²-es referenciafelületen 20-20 db mérés lett végrehajtva. A víz szintje felett +100 (1.), +40 (2.), +10 cm-re (3.), illetve a víz alatti részen -10 cm-en (4.), valamint az iszapba kerülő lábrész (5.) lett vizsgálva (2-3. képen nyíllal jelölve).

2-3. kép: A ténylegesen megvizsgált stég és mérési felületek

Mérési eredmények					
	Mérések helye a vízszinttől (± cm)	Átlagos bevonatvastagság (µm)	Szórás (µm)	Vastagságcsökkenés (µm)*	Átlagos korróziós ráta (µm/év)**
1. mérés	(+)100	78,3	4,1	1,7	0,34
2. mérés	(+)40	66,1	4,0	13,9	2,78
3. mérés	(+)10	57,3	5,3	22,7	4,54
4. mérés	(-)10	62,2	9,5	17,8	3,56
5. mérés	Iszapban levő rész	48,9	4,7	31,2	6,23

A vízszint alatt 10 cm-re (4. mérés) vizsgált felületen kisebb volt a korrózió sebessége, mint a felcsapódó víz zónájában (+10 cm) jelentős mértékben megnőtt a kapott értékek szórása, ami érdekes jelenség, további kontrollméréseket és értékelést érdemel. A korróziós rátákat az 1. grafikon mutatja.

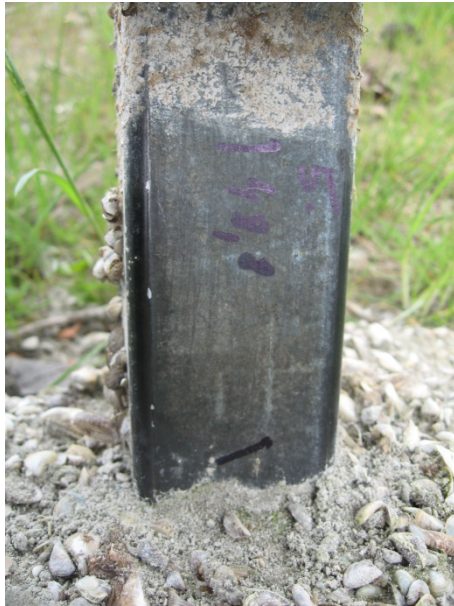
A táblázat és a grafikon alapján megállapítható, hogy a vízszint felé haladva egyre növekedett a horgany korróziójának sebessége, ami természetszerűen a felcsapódó víz, az egyre párasabb környezet miatt alakult így. Az adatok közül kifejezetten feltűnő, hogy a tó iszapjába merülő felületeken igen intenzív volt a horgany fogyása (4. kép), ami az iszap kémiai összetételével, pH-értékével és feltehetően mikrobiológiai hatásaival függ össze.

4. kép: Az iszapba merülő rész

Az „iszapba merülő rész” gyors korróziója miatt ez egy agresszív környezetnek felel meg, így ez tekintendő kritikus felületnek. Amennyiben a korrózió sebessége nem fog csökkenni, akkor az iszapba merülő részen kb. 13 év elmúltával várható a védőrét elfogyása, am így is messze meghaladja egy szokásos minőségben festett, itt felhasznált festékbevonatét. A horganyréteg elfogyása után a vas korróziója indul meg és az anyagvastagság jelenti a korróziós tartalékot. Ilyen esetekben az a megoldás javasolható, hogy 12-13 év elteltével az érintett, az iszapba kerülő részeket tartalmazó stég elemeket horganyozzák újra.

Ajánlás: új építésű szerkezetek esetében az iszapba kerülő stéglábakat célszerű olyan acélminőségből gyártani (MSZ EN ISO 10025:2005 7.4.3. szerint 0,14-0,25% Si), amely garantálni fogja, hogy a horganyréteg vastagsága legalább 150 μm lesz. Ez a fentebb látható korróziós fogyás mellett kb. 24-25 éves karbantartásmentes élettartamot biztosít még az iszapos talajra kerülő részekén is. A felépítmény többi részéhez a kifejezetten optimális $\text{Si} \leq 0,03\%$ (MSZ EN 10025:2005 7.4.3. szerinti 1. osztály) tartalmú acél a legmegfelelőbb.

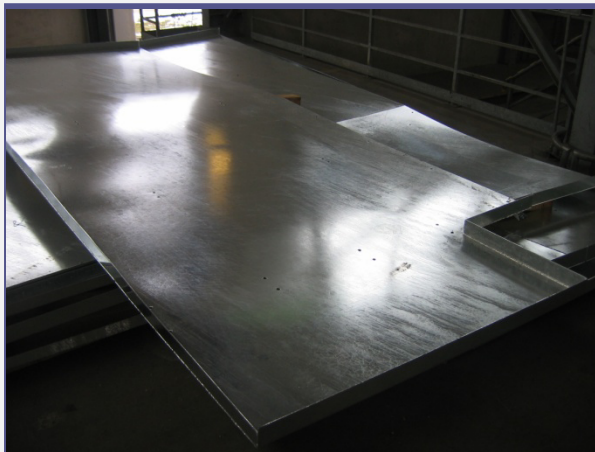
Nagyfelületű, vékony lemezek tűzihorganyzása minden esetben kisebb-nagyobb deformációval jár.

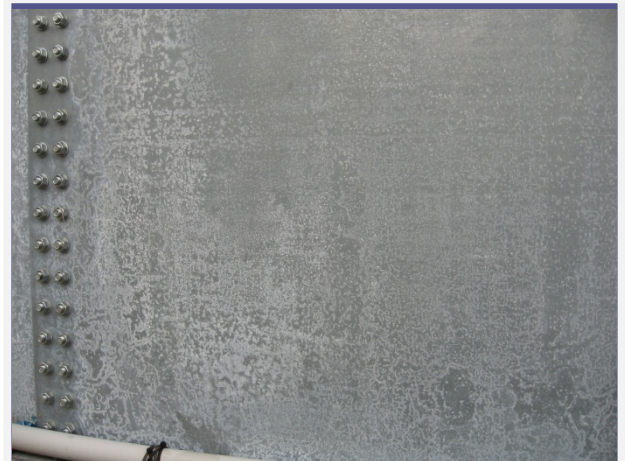
Nagyfelületű, és frissen horganyzott lemezek (táblák) erősen érzékenyek a fehérrozsodásra.
