# TŰZIHORGANYZOTT ACÉLSZERKEZETEK

Tervezőknek, gyártóknak és felhasználóknak – II. évfolyam, 4. szám

## Tűzhorgany bevonatok korróziós ellenállása vízben és egyéb folyadékokban

## Acélszerkezetek helyes tervezése – átlapolós kapcsolatok és következményeik

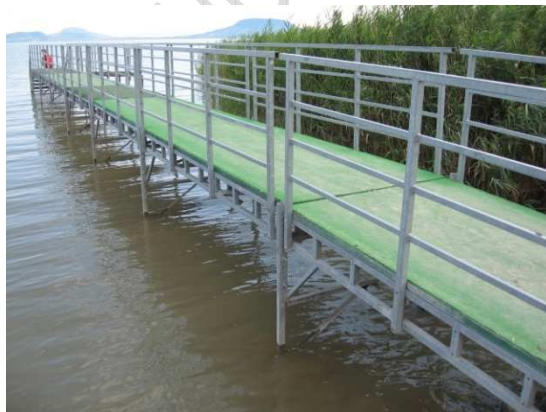
2. *ábra*: Tűzhorganyzott bejáró

A tűzhorgany bevonatok természetes vizekben történő alkalmazása egyre szélesebb körben terjed, és jóval kevesebb kockázatot hordoz magában, mintha mesterséges vízrendszerben használnánk. Vízi építmények esetében, édesvízben sokszor találkozunk tűzhorganyzott acélszerkezetekkel (2. és 3. *ábra*), melyek évtizedek óta kiválóan vizsgáznak.

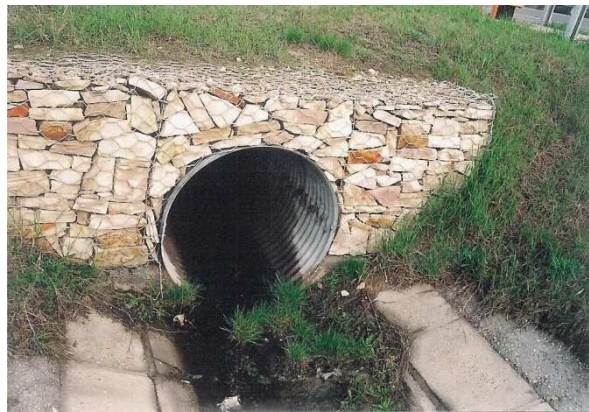
3. *ábra*: Tűzhorganyzott kivitelű átérés

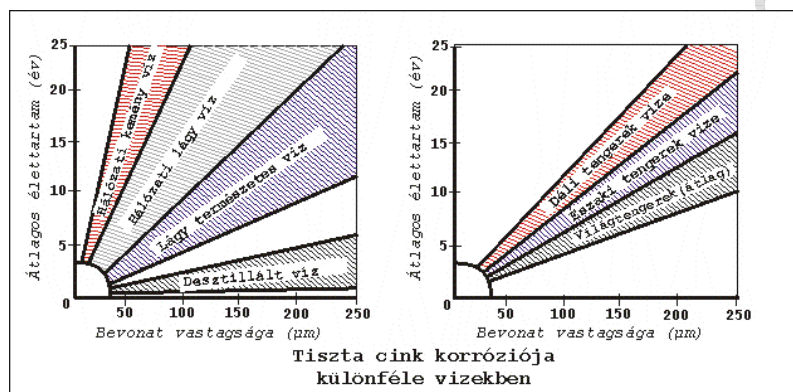
5. ábra: Nemzetközi mérések tapasztalatai

Nemzetközi tapasztalatok alapján az 5. ábra szerinti értékek adódtak a különféle vizekben a cink korróziós értékeire.

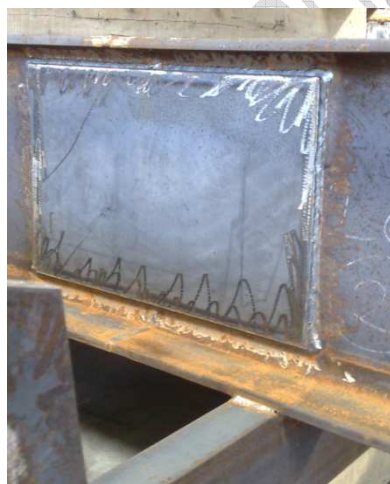
**8. ábra:** Nagyméretű átlapolás

Az átlapolós kapcsolatok alkalmazását a tűzhorganyzás és korrózióvédelem szempontjából az egyik legproblémásabb területnek kell tekintenünk (8. ábra). Az átlapolt részek bármilyen felületvédelemről legyen is szó, bevonat nélküli területek, amely a szerkezet használata során korróziós gócként viselkednek, viselkedhetnek (9. ábra). Maga a műszaki megoldás bizonyos esetekben elkerülhetetlen, nevezhetjük a magunk szempontjából szükséges rossznak is, ezért körültekintően kell kialakítani és felületvédelemmel ellátni, majd a használat során esetleg gyakran karbantartani, javítani.

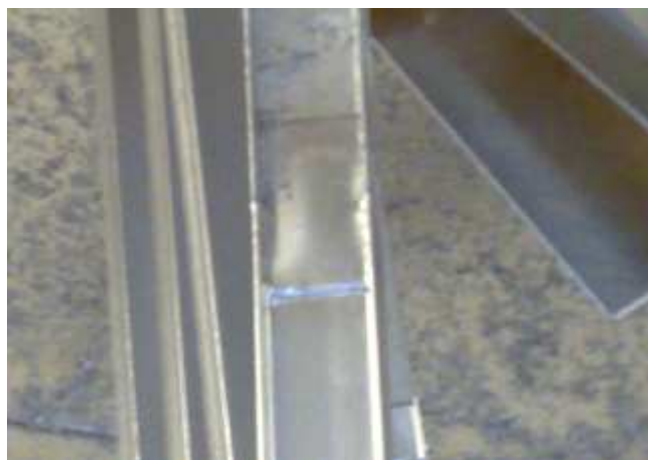
**10. ábra:** Felpúposodott átlapolás

A tisztánlátás érdekében, először azt nézzük meg, hogyan viselkednek az átlapolások a horganyfürdőben. Már fentebb említettük, hogy ez a megoldás is egy üreg, vagyis levegőt zárunk be, amely a horganyzás hőmérsékletén felmelegszik, és jelentős nyomást gyakorol az összeépített elemekre (10. ábra). Anyagvastagságtól függően az elemek a nyomás hatására felpúposodhatnak, torzulhatnak, egyes esetekben felrobbannak és a hegesztési varratok felszakadásával a felületek elválnak egymástól (11. ábra).

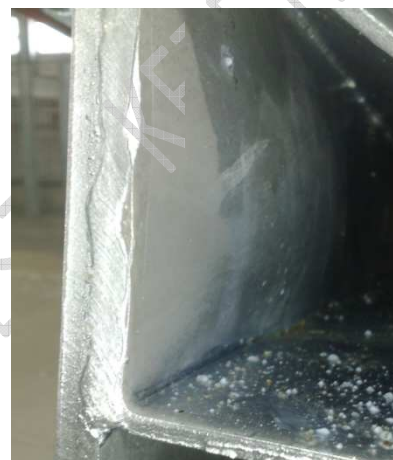
**11. ábra:** Durva torzulás

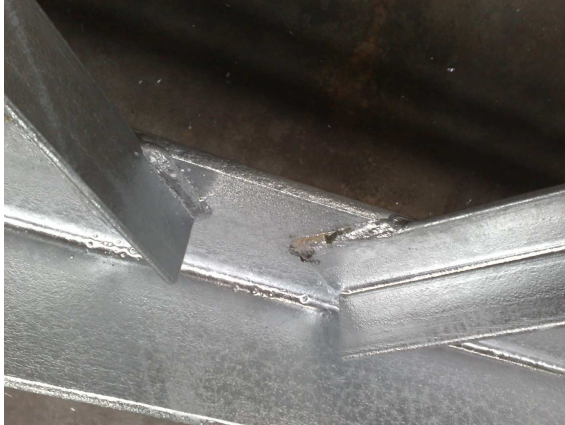
**12. ábra:** Kisméretű átlapolás horganyzási hibával, a nem kellően tömör varrat miatt

Amennyiben az átlapoló felület  $100 \text{ cm}^2$  alatt van, folyamatos, zárt, tömör és hibamentes hegesztési hogy elkerüljük a folyadék beszivárgását a lapolások közé, varrattal kell körbehegeszteni (12. ábra). Nagyobb felület esetén szakaszos varratokat kell alkalmazni, vagy az átlapolás négy sarkát letörni és nem lehegeszteni. De gyakran alkalmazott megoldás, a horganyzási helyzet figyelembevételével, az átlós alsó és felső sarkokat furattal ellátni a keletkező gázok akadálytalan eltávozása érdekében.

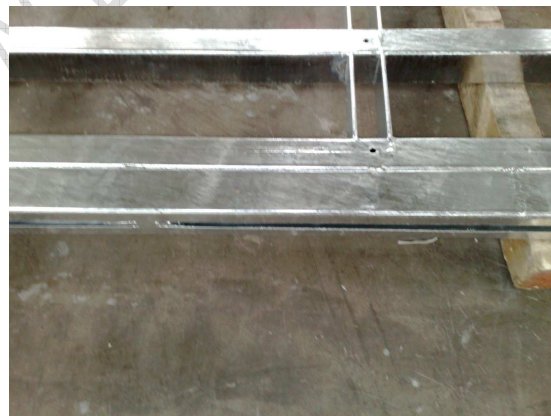
**14. ábra:** Tolókapu görgővezetője kerettel összehegesztve

A szoros illeszkedéstől eltérő teljesen ellentétes megoldás, ha hézagot hagyunk az átlapolt felületek között. Akkor alkalmazható, ha azonos anyagok - a szerkezet típusa miatt - keresztezik egymást, vagy olyan nagyméretű az átlapolás, hogy nem lehet körbehegeszteni. Gyakori példa lehet egy tolókapu, ahol az alsó zártszelvényre a görgőt vezető „C” szelvényt fűzővarratokkal ráhegesztik. Itt célszerű lehetne az elemek között legalább 1,5-2 mm hézagot hagyni, ami előkezelhető és a horgany kitölti (14. ábra).

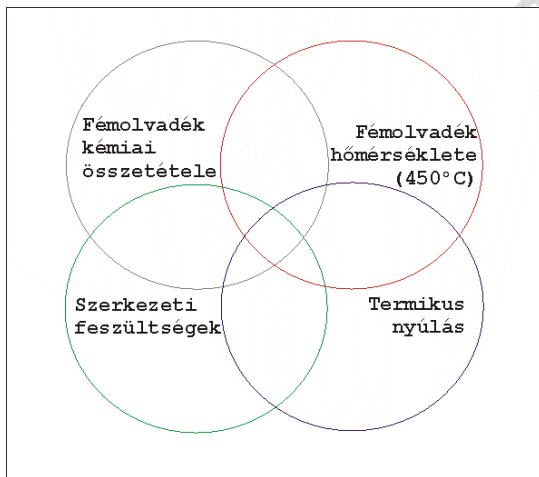
15. ábra: A repedés kialakulását befolyásoló tényezők

Az elmúlt évtizedek tapasztalatai és a legfrissebb kutatások alapján ma már egyöntetű a szakemberek véleménye, hogy négy tényező negatív hatása külön-külön is okozhatja a káros jelenséget, de együttes fellépésük jelentősen megnöveli a kockázatokat, sőt egymás hatását még erősíthetik is (15. ábra). A kutatások eredményeit matematikai alapokra helyezték és olyan javaslatokat tettek, melyek figyelembe vétele mellett a repedések kockázatát nagybiztonsággal ki lehet zárni. Ezeknek az ajánlásoknak a gyűjteménye a DAST-Richtlinie:2009 irányelvek, melyet a Német Acélepítészeti Bizottság (Deutscher Ausschuss für Stahlbau) adott ki.

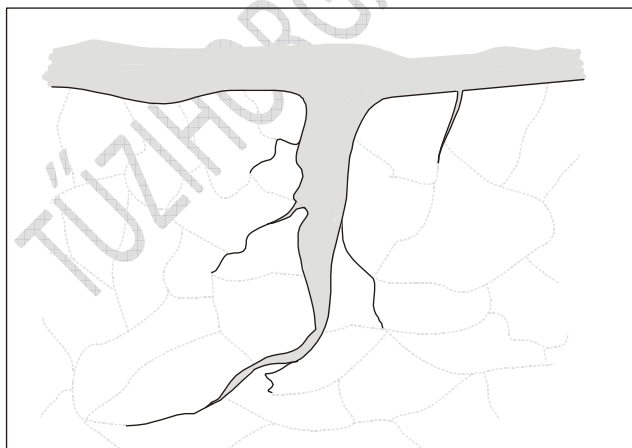
**16. ábra:** Repedések terjedése az acélban a kristályhatárokon (sematikus ábra)

levő) olvadék tulajdonságai jelentősen eltérnek az olvadékétól. A repedés minden esetben interkristallin jellegű, azaz a kristályhatáron mentén halad előre (16. ábra).

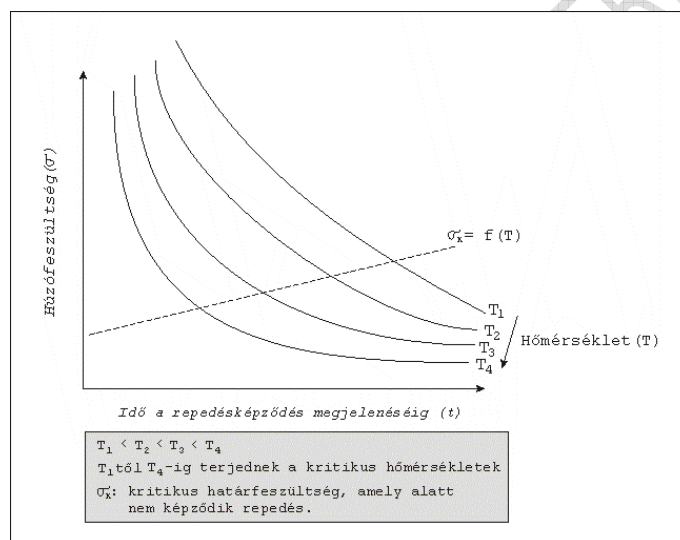
**17. ábra:** A feszültség és a hőmérséklet hatása a fémolvadék okozta feszültségkorrózióra (LME)

Az ábra jól mutatja, hogy az acélszerkezet anyagában ébredő húzófeszültségek és az acél hőmérséklete miként befolyásolják a feszültségkorróziós repedés kialakulása szempontjából kritikus húzófeszültség ( $\sigma_K$ ) nagyságát. Az acél hőmérsékletének növekedésével egyre kisebb feszültségintenzitén lép fel a kritikus érték, és egyre rövidebb idő kell a repedés megjelenéséig. De az is látszik, hogy bizonyos húzófeszültség és/vagy hőmérséklet értékek alatt egyáltalán nem kell számolni LME megjelenésével. A szakirodalmak abban megegyeznek, hogy a szerkezeti acélok növekvő keménységével és szilárdságával együtt növekszik az adott acélnek a folyékony fém okozta feszültségkorróziós hajlama. Egy friss kutatás szerint (*Pargeter*) 275 N/mm<sup>2</sup> szakítószilárdság alatt az acéloknak csekélyebb, viszont 450 N/mm<sup>2</sup> felett jóval erősebb hajlama [2].

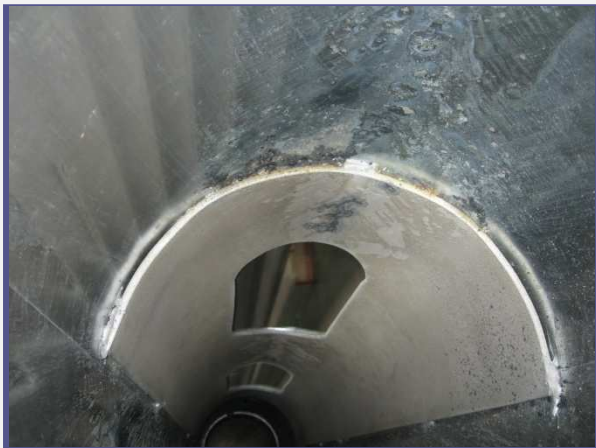
*Az rálapolás alatt az acélfelületet nem lehet lepácolni, emiatt salakfelpadások keletkezhetnek.*

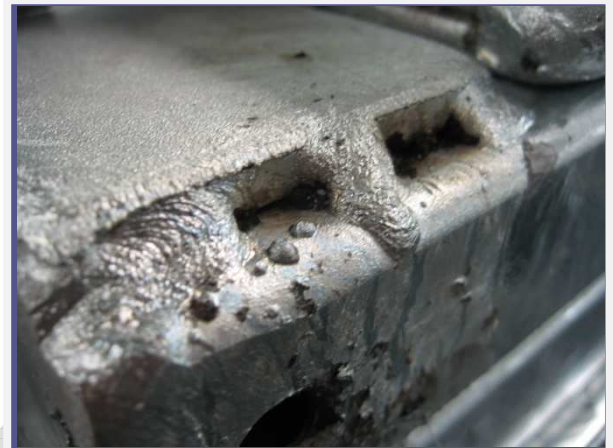
*A szakaszos hegesztési varratok (rálapolásnál) korróziós göccokat is jelentenek.*

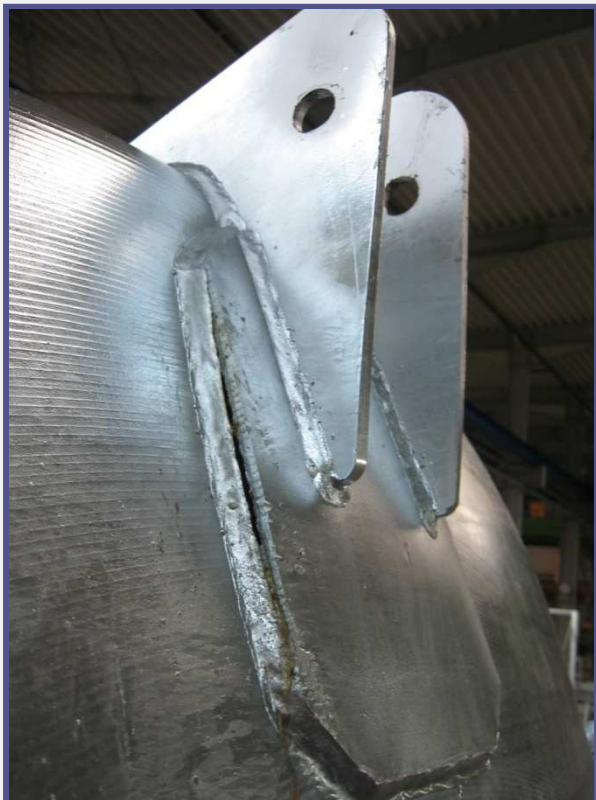
*A nem megfelelő hegesztés miatt, a rálapolt felület alá jutott nedvesség gőzzé válva szétfeszítette a felületet.*

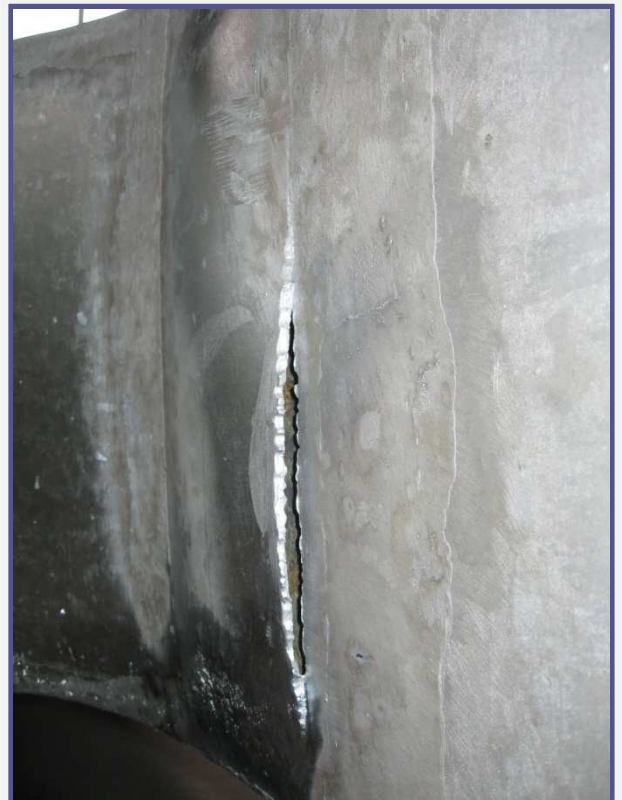
*A gőz által szétrobbantott felület, a termék sérülésével is járt. Az utólagos javítás többletköltségekkel jár.*
