TŰZIHORGANYZOTT ACÉLSZERKEZETEK

Online szakfolyóirat

Tervezőknek, gyártóknak és felhasználóknak – III. évfolyam, 3. szám

Kapuk és kerítések tűzhorganyzásának tapasztalatai

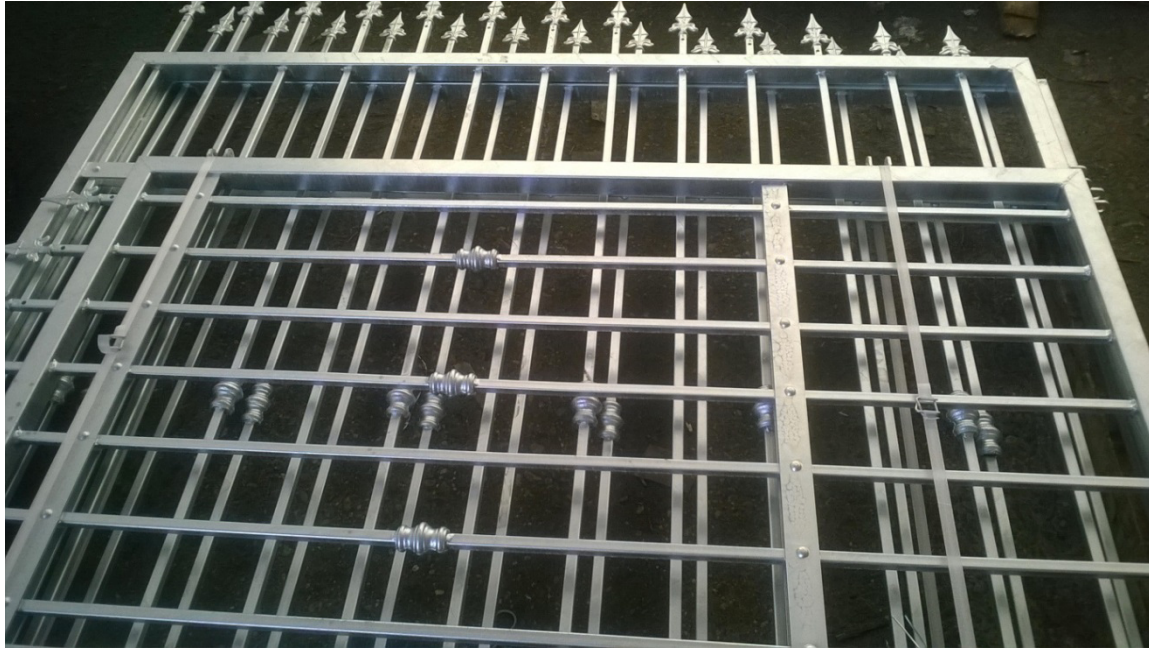
1. *ábra:* Kovácsoltvas jellegű kerítés

A beszállítói hibák és ezek megelőzése érdekében két nagy csoportot különböztetünk meg. Az egyik a kovácsoltvas, vagy kovácsoltvas jellegű kerítések (1. ábra) a másik értelemszerűen a hagyományos zártszelvény, esetleg szögacél keretes szerkezetek valamilyen betéttel.

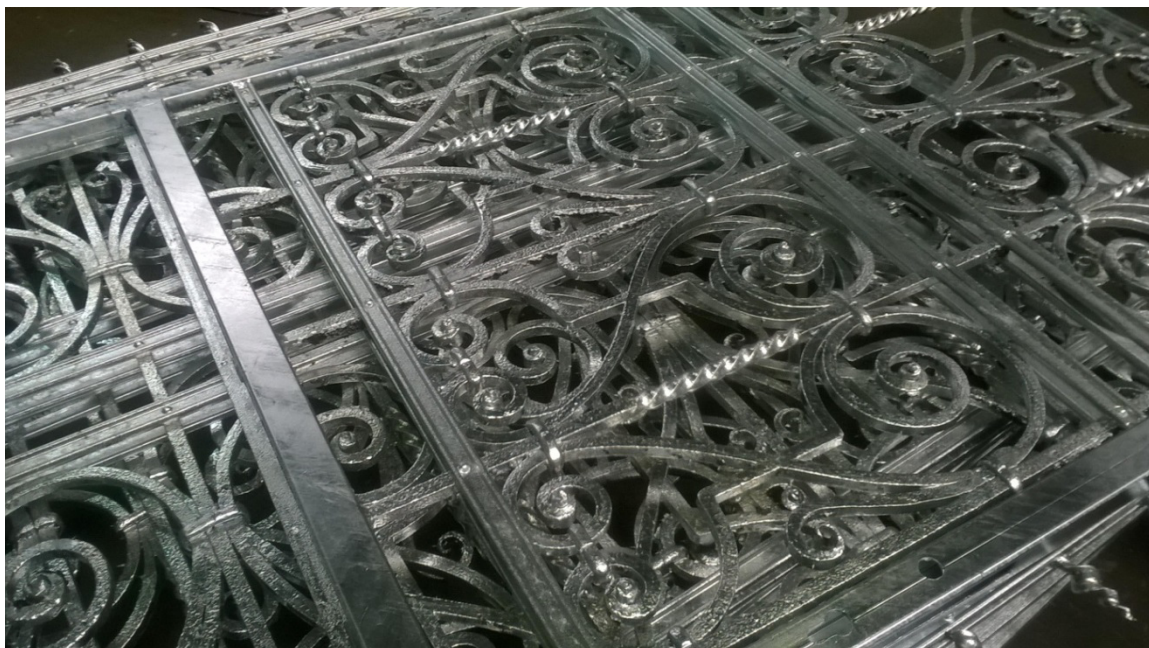
2. *ábra:* Felújított kerítés horganyozva

Mindegyik kivetelnél fontos, hogy már a tervezéskor, de legkésőbb a gyártás előtt döntsük el a felületvédelem típusát és lehetőleg az új, vagy nem régen gyártott acélananyagból készített elemeket horganyoztassuk. A már festett, vagy felújított termékeknek a horganyozása nem problémamentes, a végeredmény a követelmények alatt marad, így a termék megjelenése, vagy a bevonat sokszor nem

lesz tökéletes (2. ábra). Ugyanakkor az új anyagból készített elemekre is, azonos szabályok vonatkoznak, mint bármelyik horganyzásra szánt acélszerkezetre. Megfelelő alapanyag kiválasztás, tömör varratok, felületi tisztaság, a technológiai nyílások elhelyezése, mérete (3. ábra). Általában ezek a problémák a kerítéselemeknél is előtérbe kerülnek, de könnyen kikerülhetők.

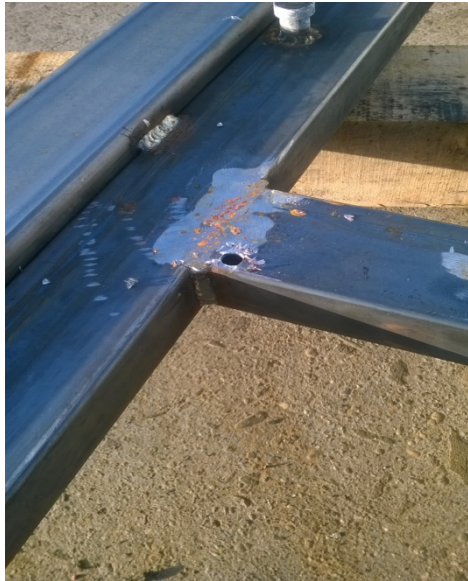
3. ábra: Kisméretű nyílás, helytelenül elhelyezve

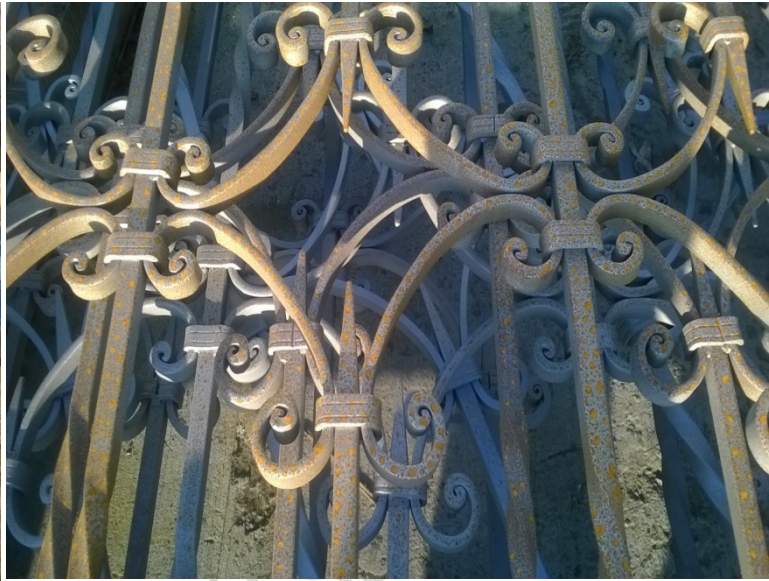
4. ábra: A rögzítő pántokat (átlapolásokat) hézagokkal helyezzük el

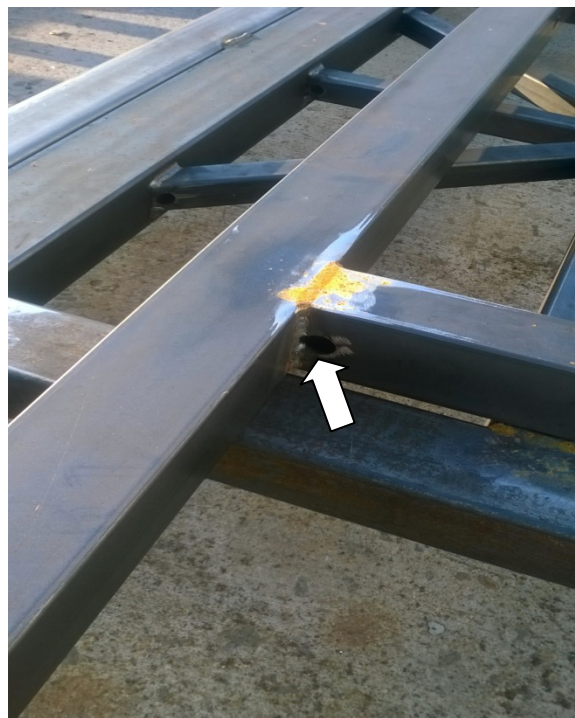
6. ábra: Megfelelő technológiai nyílás, jó pozícióban elhelyezve

Emiatt különös figyelmet kell fordítani néhány alapvető tervezési és kivitelezési követelményre. Manapság a kerítéseknek csak nagyon kis száma valóban kovácmester munkája, inkább csak kovácsoltvas jellegűek. A díszek kereskedelemben kapható elemek, amelyekre fel van tüntetve az üzletben a horganyozhatóság is. Ettől függetlenül mégis gyakran vannak nem horganyozható öntvény díszek beépítve, amit kerülni kell. A tömeg csökkentése érdekében a hagyományos négyzetacél rácsozat helyett, egyre gyakoribb a kisméretű, esetleg rusztikusan az élén nyomott zártszelvény, amit a végein bemeneti és kimeneti nyílással (be-és kifolyó) kell ellátni, vagyis fúrni kell.

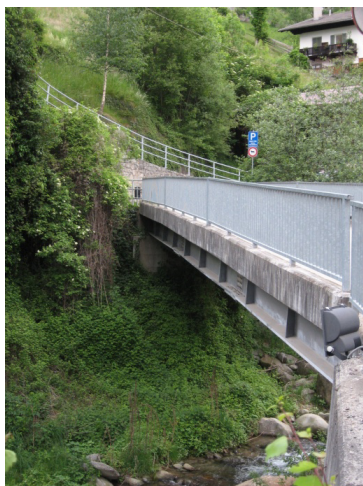
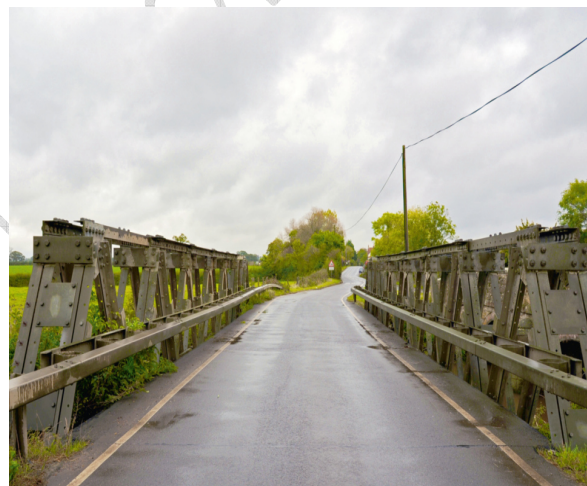
7-8. ábra: Tűzihorganyzott híd Ausztriában és egy 1942-ben épített híd Nagy-Britanniában

Mostanáig tűzihorganyzott acélszerkezeteket hídtartószerkezetként, csak kisebb jelentőségű személyi átjáróknál, gyalogoshidaknál láthatunk, míg ezeknél nagyobb fesztávolságú, közúti járművek közlekedésére is alkalmas horganybevonatos acélszerkezetet, csak néhányat. A múlt század közepétől ugyan több ilyen hidat gyártottak főleg Észak-Amerikában, de az európai országokban ezek csak ritka kivételnek számítottak. Történt ez annak ellenére, hogy alkalmazásukkal kapcsolatosan a mai napig csak kimondottan kedvező tapasztalatok vannak, stabilitásuk és korrózió elleni védelmük hosszú-hosszú évtizedek elteltével is kiváló (7-8. ábra).

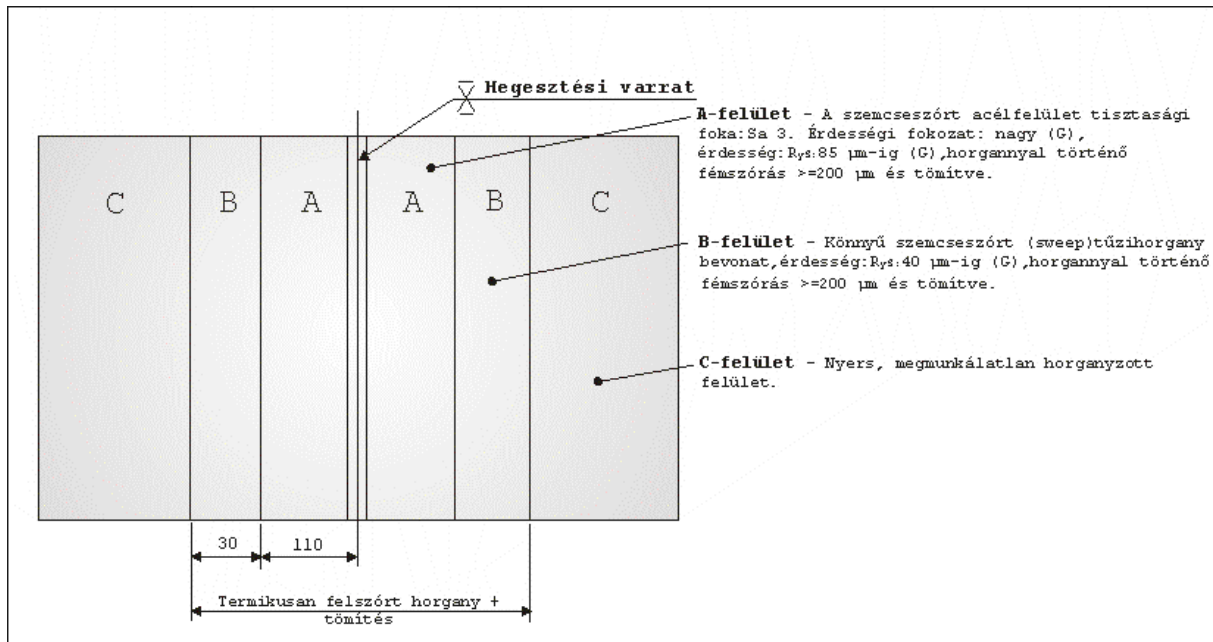
9. ábra: Helyszíni toldás előírt korrózió elleni védelme

A kis és közepes feszítávolságú hidaknál már előfordulnak a 15-16 méter hossz is meghaladó szerkezeti egységek, ezért a hidakhoz szükséges nagyméretű tartószerkezeti elemek részegységeit külön-külön kell tűzihorganyozni, ezt követően pedig helyszíni hegesztéssel összeépíteni. Az illesztések miatt az érintett részekben a bevonat megsérül és a hegesztést követően – megfelelő felület előkészítés után - helyre kell állítani a felületvédelmet (termikus fémszórás+tömítés), mégpedig úgy, hogy a javított rész védőértéke azonos legyen az ép horganybevonatokéval.

A fémszórt felületet utólag –a horganybevonathoz illeszkedő színű festékkel le kell festeni (tömíteni kell). Ennek oka, hogy a fémszórt bevonat porózus szerkezetű (9. ábra). Az ezzel kapcsolatos eredményeket és előírásokat egy külön dokumentumba foglalták (Pkt. 5.5 „ZTV-ING: Baustellenschweißstöße [2]).

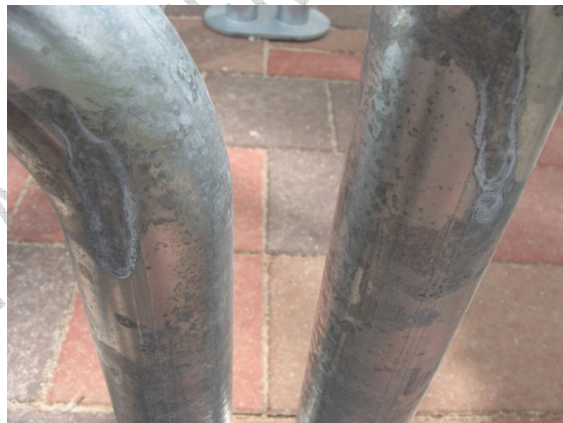
11. ábra: Fehérrozdásodás jelensége

Jól szellőztetett helyeken, leszáradó horganybevonatok esetében – nem jelent gondot a természetes cink-hidroxid megjelenése, mert nagy része átalakul cinkpatinává, annak kialakulásához vezető közbenső lépés. Amikor azonban a frissen tűzihorganyzott felületet folyamatosan nedvesség éri és nem tud rendszeresen megszáradni, akkor léphet fel az ún. fehérrozdásodás jelensége és akár károsíthatja is a bevonatot (11. ábra).

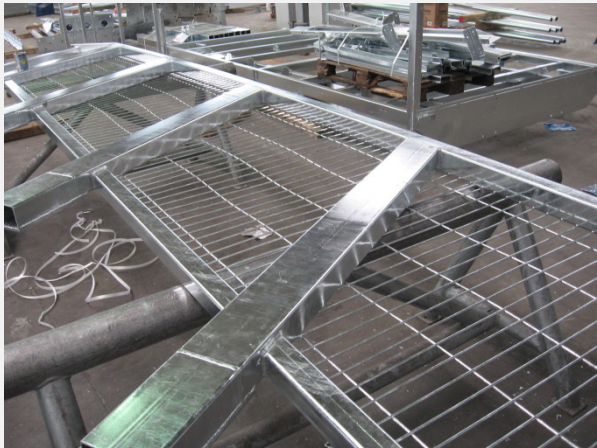
Erősen hullámosodott hálók egy kapun a nem megfelelő konstrukció miatt.

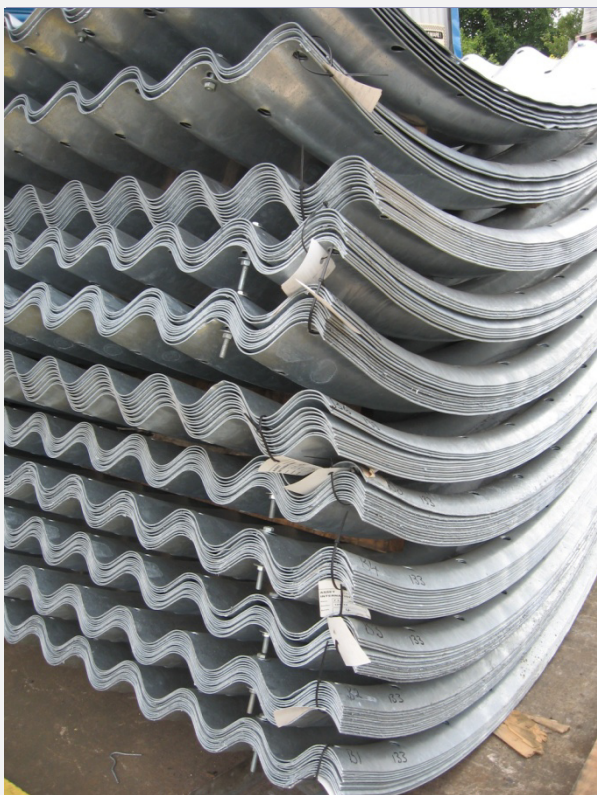
Helytelen tárolás fehérrozsdásodást okozhat. A víz nem tud kifolyni és kiszáradni az egyes darabok közül.

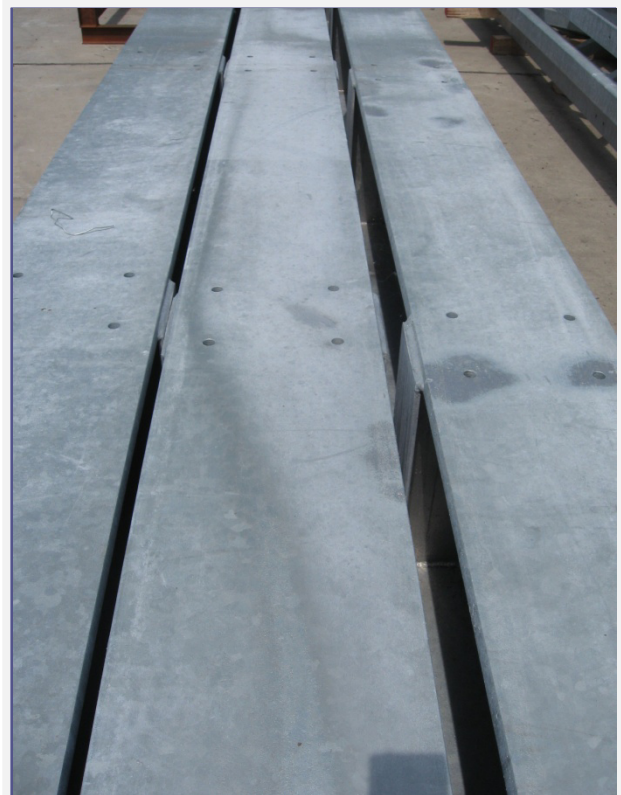
Az erősebb fehérrozsa vegyszerekkel eltávolítható, de nyomai látszani fognak.

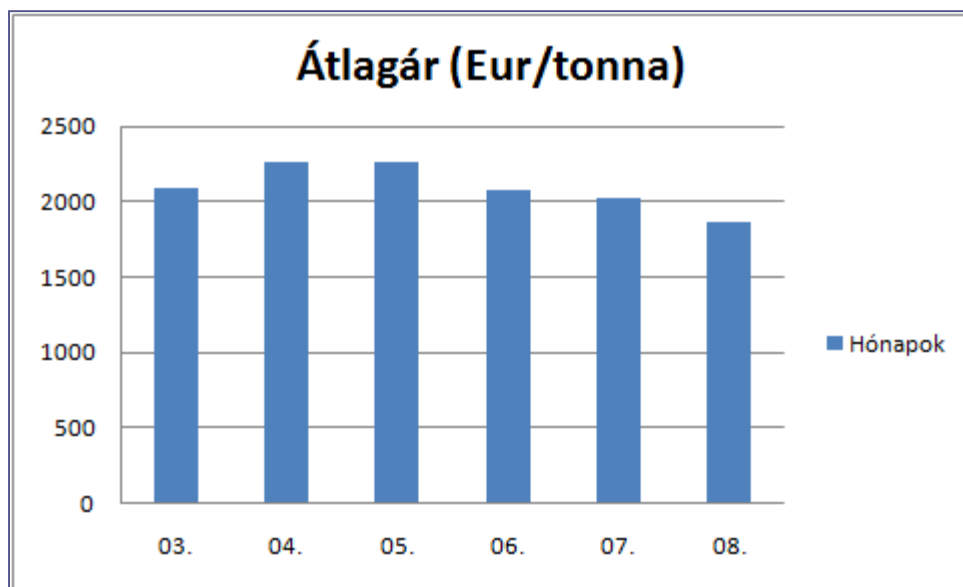
A tőzsdei horganyár alakulása 2015.03.- 2015.08. hónapokban

A megadott árak a londoni fémtőzsde (LME: London Metal Exchange) nagytisztaságú (SHG Zinc) havi eladási árait mutatják.
