# TŰZIHORGANYZOTT ACÉLSZERKEZETEK

Tervezőknek, gyártóknak és felhasználóknak – VII. évfolyam, 1. szám

## A tűzihorganyzás hatása a hegesztett kapcsolatokra

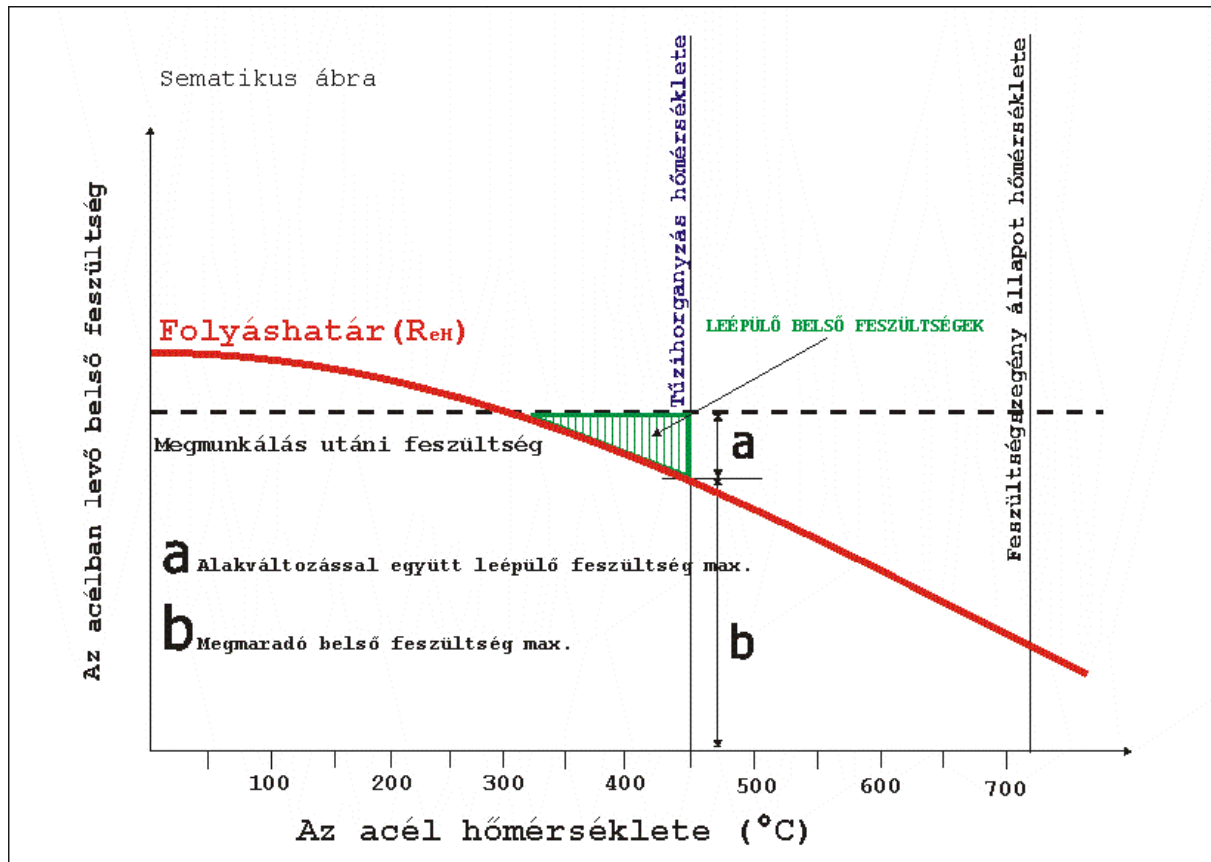
2. kép: A gyártási feszültségek leépülése a horganyozás hőmérsékletén

Ez a gyakorlatban annyit jelent, hogy mindazon feszültségcsúcsok, melyek a tűzihorganyzás hőmérsékletén a már lecsökkent folyáshatárt eléri, azok megszűnnek (1. ábra). Ennek a feszültségcsökkenésnek a lehetőségét az teremti meg, hogy az aktuális folyáshatárt elérő feszültségekkel terhelt anyagrészekben mikro-folyások (maradandó alakváltozások) jönnek létre olyan mértékben, amennyire az az anyagrész feszültségintenzitásának éppen a folyáshatár alá eséséhez

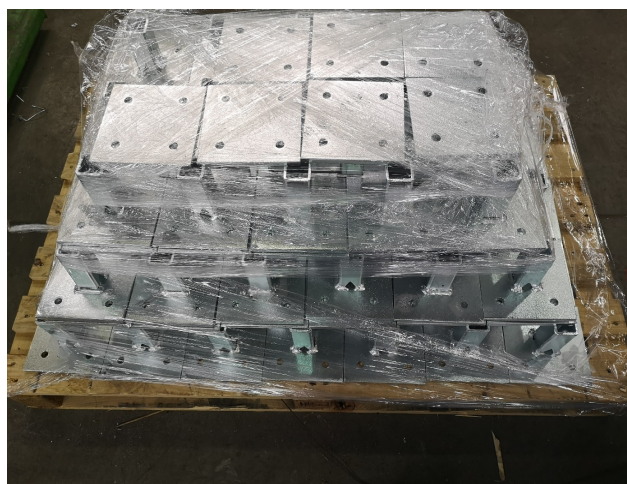
4. kép: Szabálytalan csomagolás fóliával

5. A 2. pontban említett ok miatt, a frissen horganyzott terméket tilos fóliába csomagolni. Az utóbbi időben egyre többször alkalmazzák a felhasználók, hogy tömegcikk jellegű terméket nem rácsládában szállítják (4. kép), hanem raklapon, és a szétszóródás elkerülés érdekében, fóliába csomagolják. Ilyen esetben a szállítási helyszínen, a terméket ki kell csomagolni a fóliából.

Az elmondottakból kitűnik, hogy a megfelelő csomagolást célszerű a horganyzó üzemben elvégezni, amihez a csomagoló anyagot, szállító kalodákat, egyedi raklapokat és egyéb eszközöket a megrendelőnek kell biztosítani (4. kép). A horganybevonat mechanikai tulajdonságai kiválóak, de a megfelelő csomagolás nemcsak a fehérrozsdá kialakulását gátolja, hanem a mechanikai sérülések ellen is védelmet biztosít. A szállítójárművön az áru rázkódik, emiatt az esetleg egymásnak fekvő felületek összeverődnek, horzsolják, dörzsölik egymást, ami bevonat sérüléssel járhat. A horganyzott kötegek rakodásánál, targonca esetében, célszerű a villára húzható alumínium papucsot használni. Daruzáskor az élekhez a kötél alá élvédőt tegyünk (7. kép), vagy műanyag hevedert használjunk a túlzott élnyomás és bevonatsérülés elkerülése érdekében.

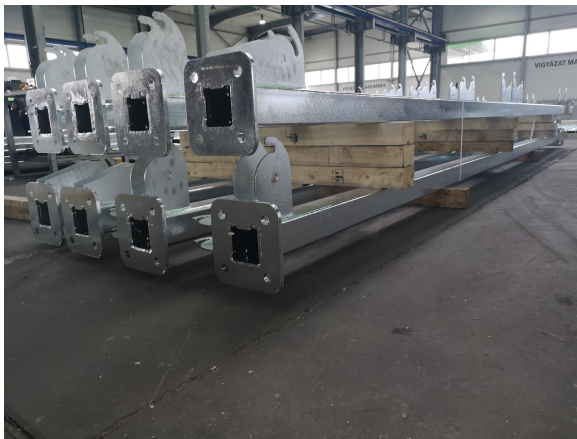
**6. kép:** A sérülésmentes szállításhoz csomagolás párnafákkal

7. A tárolt termék felülete, minél nagyobb hegyesszöveget zárjon be a vízszintessel, mert a felületről a csapadék lefolyását biztosítani kell (6. kép)
8. A horganyzott szerkezeteket célszerű, ponyvázott, fedett járművel szállítani

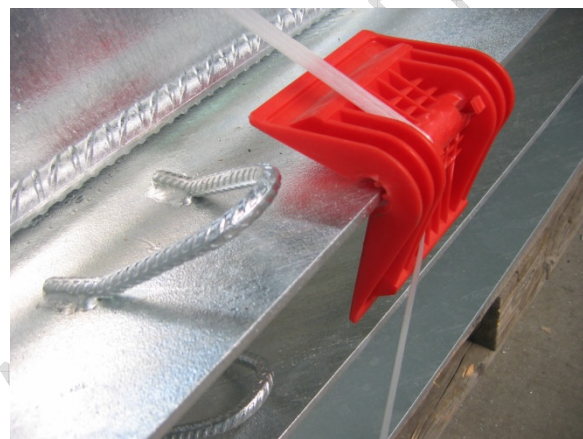
**7. kép:** Ajánlott az élvédők használata

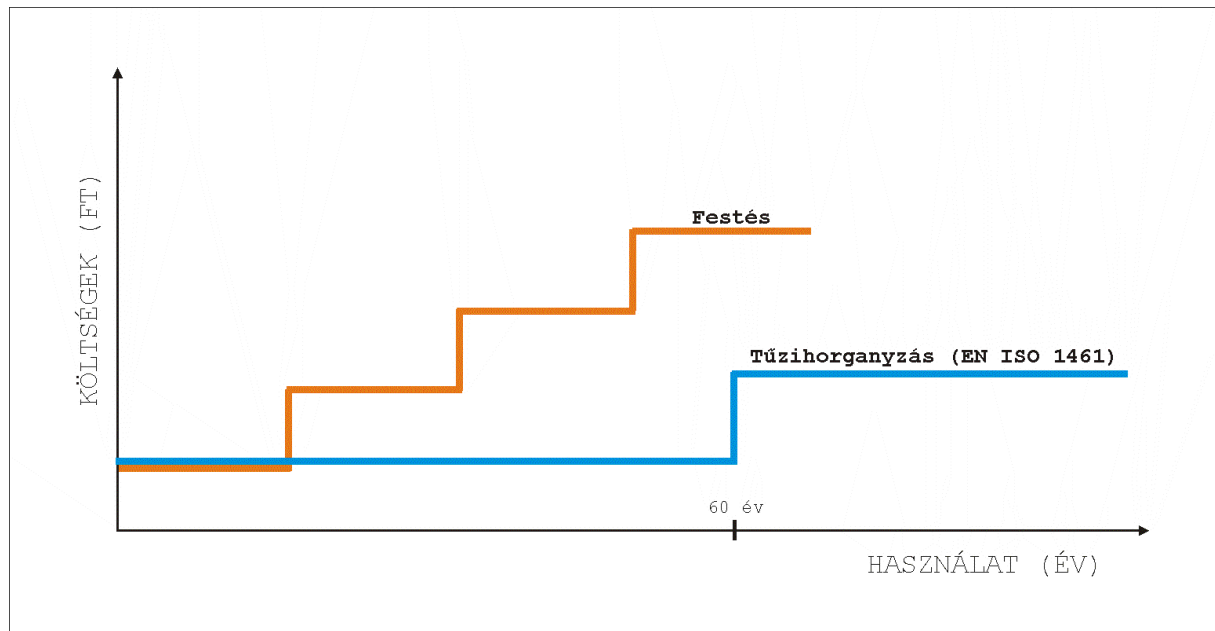
**9. kép:** Az organikus bevonatok (festékek) és tűzihorganyzás (EN ISO 1461) költségeinek összehasonlítása (C3 korróziós kategória ISO 9223, korróziós veszteség ISO 9224)

Az építőiparra jellemző, hogy a legtöbb esetben hosszú távra (> 20 év) szóló objektumokat hoznak létre. Egy-egy ilyen beruházás nem csupán a létesítés költségeiből áll, hanem a hosszú használati időtartam alatt – a használat módjától, az építőanyagtól és kivitelezési technológiától függően – megfelelő időközönként költeni kell az állagmegőrzésre, javításra, karbantartásra. Amennyiben ezt a megállapítást kivetítjük az acélszerkezetek korrózió elleni védelmére, ahhoz tapasztalathoz jutunk, hogy a nem hosszútávra szóló megoldások jóval költségesebbekké válnak a használat során, és még nem is szóltunk a környezet terheléséről. Amennyiben egy legalább 30 éves időtávra tervezett, közepes (C3, ISO 9223) légköri igénybevételnek kitett acélszerkezetet tekintünk példának, akkor már jelentős különbség adódhat a tűzihorganyzás, mint „tartós” technológia javára (9. kép).

A fenti képen a tűzihorganyzott árukra jellemző 50-150 µm közötti rétegvastagság legkisebb értékeivel számolva is legalább 40-50 éves, karbantartásmentes élettartammal lehet tervezni. Amennyiben a horganybevonat vastagsága ezt meghaladja, akkor ennek megfelelően nő a védelmi idő hossza. A költségek markánsan kedvezőbbek lesznek, mint a festett acélszerkezetek esetében és elmaradnak a felújítások miatti esetleges környezeti szennyezések.

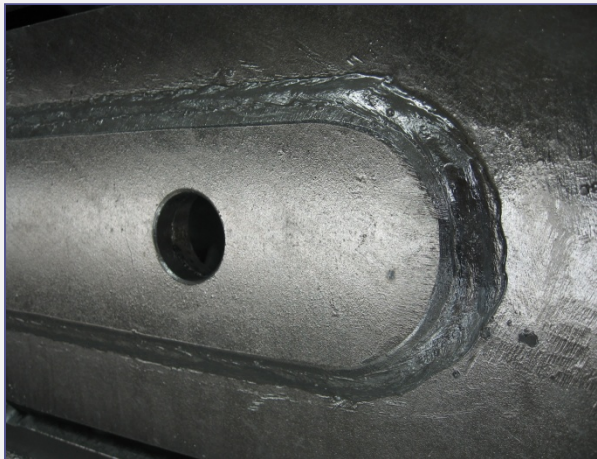
Helyesen kiválasztott hegesztőhuzal, egységes megjelenésű bevonat.

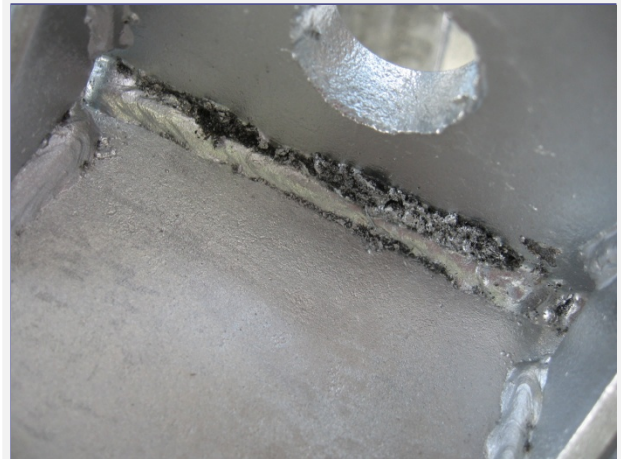
A szakszerűtlenül elvégzett hegesztés hiányos horganybevonatokat eredményez.

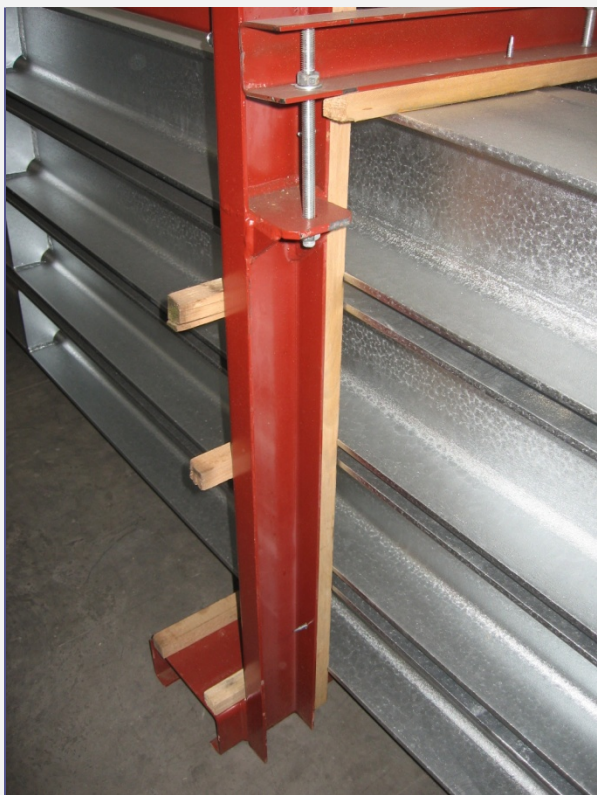
Szakszerű csomagolás légrésekkel, megfelelő távtartókkal, él védelemmel.

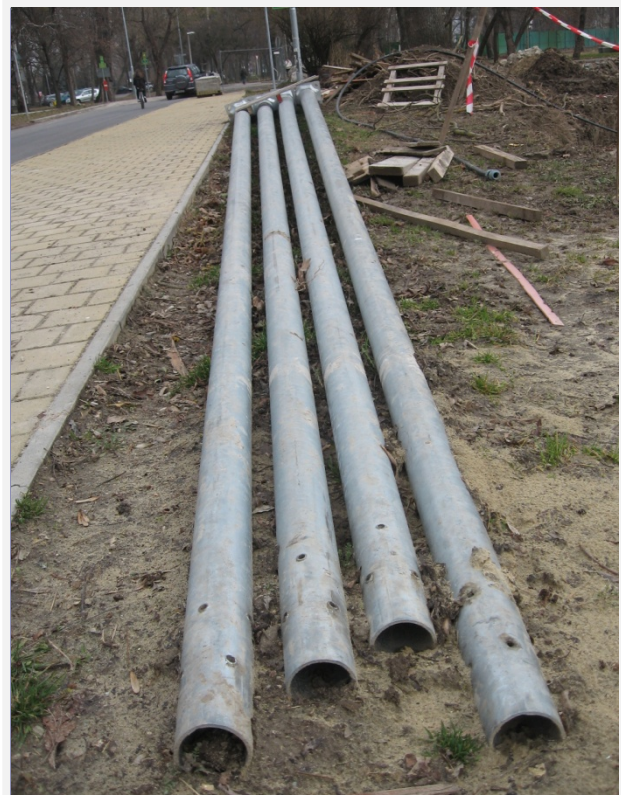
Földön, nedves talajon helytelenül tárolt tűzihorganyzott acélszerkezet a védőréteg károsodásához vezet.

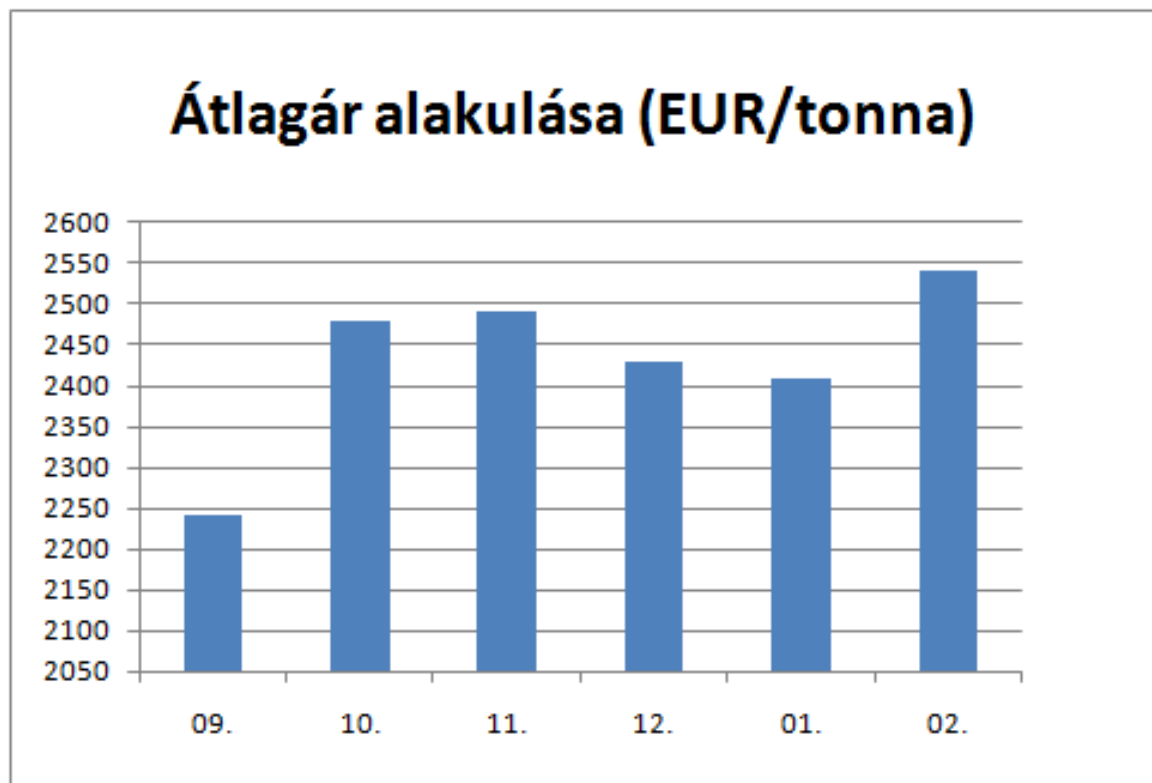
## A tőzsdei horganyár alakulása 2018.09. - 2019.02. hónapokban

A megadott árak a londoni fémtőzsde (LME: London Metal Exchange) nagy tisztaságú (SHG Zinc) havi eladási árait mutatják (Forrás: [www.feuerverzinken.de](http://www.feuerverzinken.de)).
