# TŰZIHORGANYZOTT ACÉLSZERKEZETEK

Online szakfolyóirat

Tervezőknek, gyártóknak és felhasználóknak – X. évfolyam, 4. szám

## Járdarácsok tűzihorganyzása

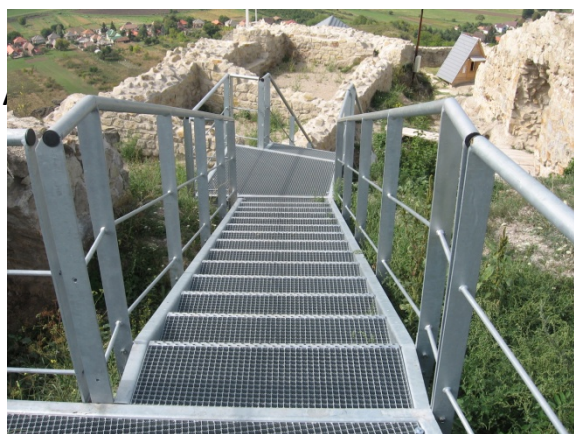
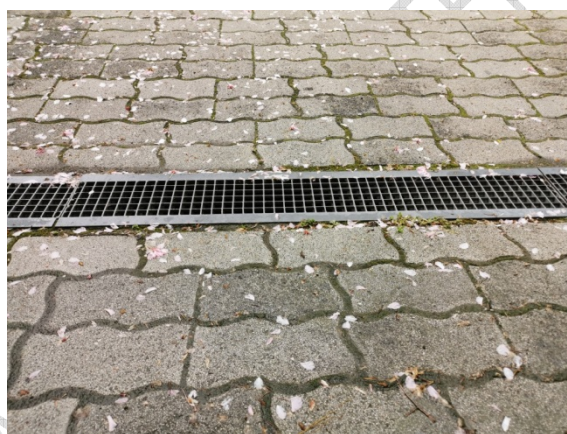
**1-2. kép:** Tűzihorganyzott lépcsőfokrácsok és csapadékvíz elvezető folyókarács

A tűzihorganyzott járdarácsok (lábrácsok, járórácsok, lépcsők stb.) alkalmazása napjainkban már az élet minden területén rendkívül elterjedt. Az iparban kezelő pódiumok járófelületei, térelválasztók, csarnokok, épületek kül- és beltéri lépcsőinek lépcsőfokai, stadionok, sportarénák kezelőjárdái készülnek rácsokból. Magánfelhasználóknál az ajtók előtti lábrácstól, a szuterének angol akna lezárásán, a vízelvezető árkok, folyókák, átjárók erősített lefedésén át az emeletek közti csigalépcsők lépcsőfokaiig különböző területek jól használható, praktikus eszközei a rácsok. Időtállóvá és esztétikussá tételének egyik legjobb alternatívája a tűzihorganyzással történő felületbevonás. Alkalmazási példákat látunk az 1-2. képeken.

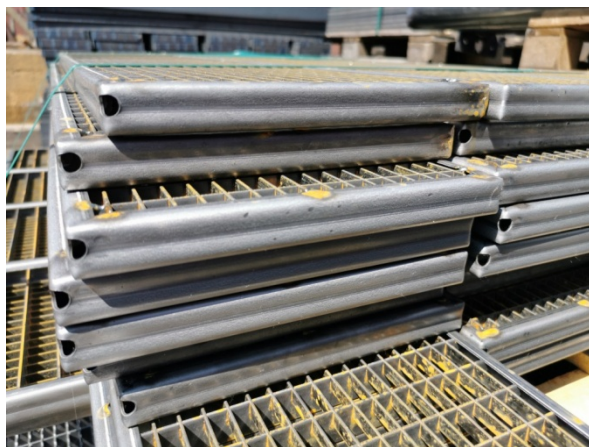
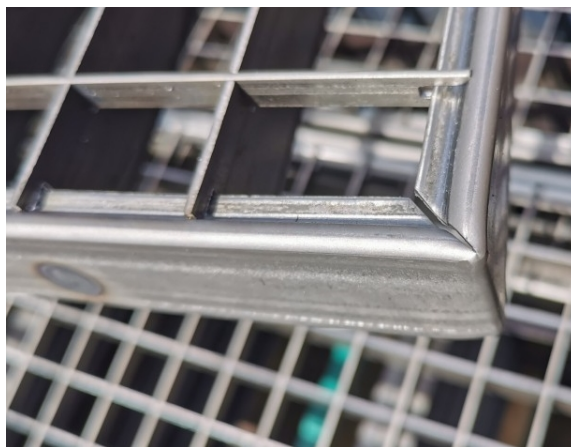
**3-4.kép:** Balra technológiai nyílások, jobbra a fő-és mellékbordák elhelyezkedése

A felhasználás helyétől függően szükség lehet a rácsok szegésének az erősítésére. Erre lehet alkalmazni alakos „U”, vagy „C” jellegű, merevítő hajtásokkal rendelkező profilt. Ekkor a rácsok sarkainál a folyadék vagy a levegő bennmaradására alkalmas félig zárt részek alakulhatnak ki. Ezeket a helyeket technológiai nyílással kell ellátni, hogy megfelelő bevonat alakulhasson ki minden egyes felületi ponton.

Az alakos profilú szegélynél figyelni kell arra is, hogy a fő- és mellékbordák milyen mértékben kerülnek beengedésre az alakos szegély belsejébe, biztosítják-e az átfolyást és kilevegőzést (3-4. képek).

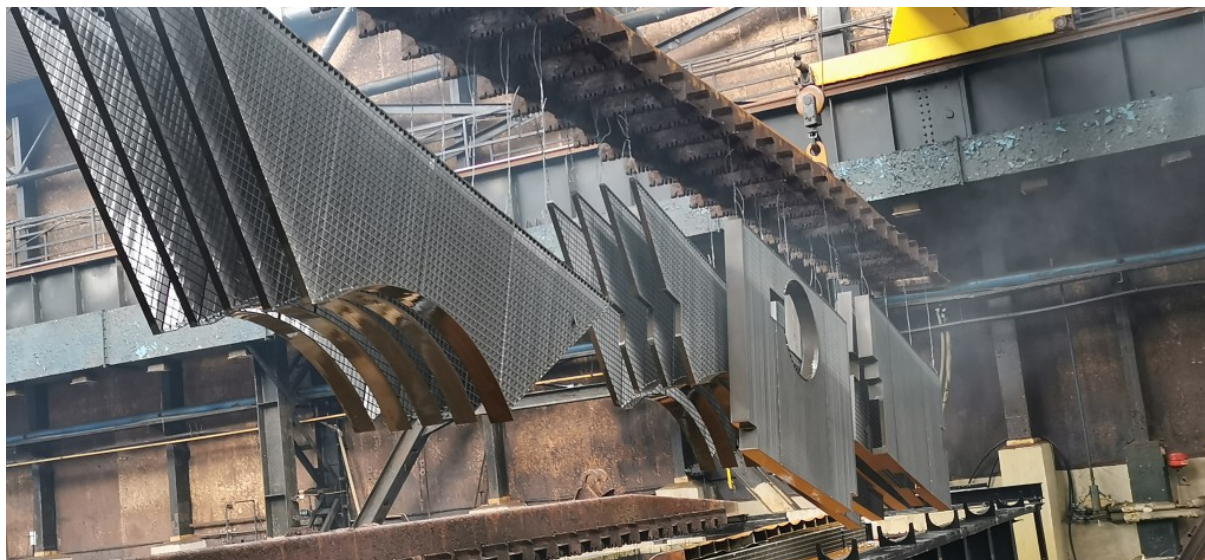
**6. kép:** Nagyméretű alakos járdarácsok horganyozás előtt

A nagy befoglaló méretű, a horganyzó kád hasznos méretét majdnem teljesen kitöltő térelválasztó, technikai rácsok is érzékenyebbek a deformációra. A horganyzási folyamat közben a fémfürdőben

elmerült részek kitágulnak, megnyúlnak ( $0,012 \text{ mm/m/}^{\circ}\text{C}$ -t, ami kb.  $5 \text{ mm/m}$  tágulásnak felel meg), ami egy hosszú rácsnál már több cm-es dilatációt jelent, míg a fürdő felett levő, még csupán a környezeti hőmérsékleten lévő részei eredeti méreten vannak. Ez jelentős húzó- és nyomófeszültségeket generál a szerkezeten belül, ami deformációt, maradó nyúlást eredményezhet. Ezt elkerülendő érdemes a tűzihorganyzó kádak hasznos méretéhez igazítani a gyártandó méreteket (6. kép).

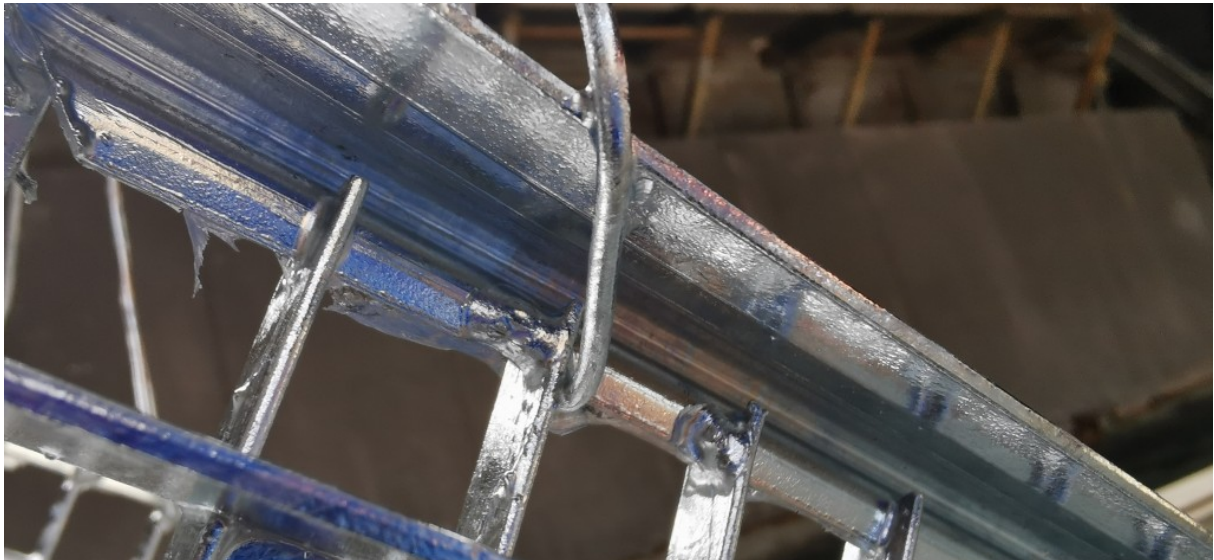
**7. kép:** Rácstermék dróttal történő kötése

Ide kapcsolódó probléma lehet, ha a megkötés helye és a rácsok hegesztési pontjai nincsenek összhangban. Statikai merevség szempontjából nem szükséges minden sarokpontot lehegesztetni egy rács táblában. Azonban a szegély, vagy a borda deformációját okozhatja, ha a horganyzó üzem dolgozója a kötést nem az összehegesztett sarokponthoz teszi, hanem valamelyik köztes, le nem hegesztett bordához. Ekkor a terhelés hatására a kötöző drót elhajlítja a szegést, vagy akár több bordát eldeformálva felcsúszik a következő lehegesztett sarokpontra.

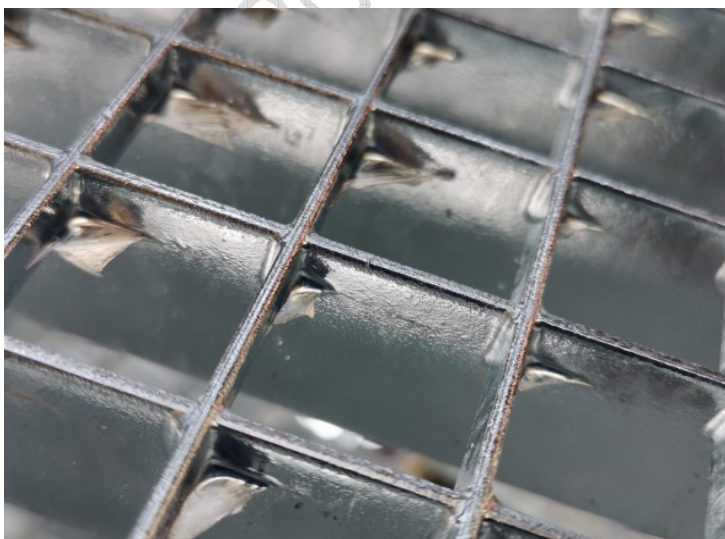
**8. kép:** Finom hártásodás a rácsközökben

A vékonyabb alapanyagú rácsoknál gyakran megfigyelhető a rácsközök hártásodása. Ennek a jelenségnek az oka a konstrukció és a horgany viszkozitásának a kapcsolatában keresendő. A rácsok

néhány mm vastag bordái a horganyból történő kiemelés után hamar lehűlnek a horgany dermedéspontja alá. A vékony bordákban nincs kellő hőtartalék, a felületen lévő „felesleges” horgany mennyiségnek nincs ideje lefolyni a felületről. Így a horgany felületi feszültsége miatt egy vékony hártya formájában a bordák között a megdermed (8. kép). Ez korrózióvédelmi szempontból nem probléma, inkább csak esztétikai jellegű.

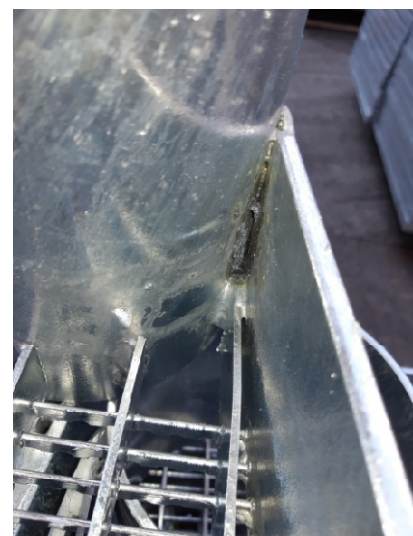
**9. kép:** Flux salak maradvány a sarokban

Gyártási, konstrukciós hiba okoz bevonathibát abban az esetben, ha nem megfelelő hegesztési varrattal rögzítik a csigalépcső fokainak a járőrfelületét a csatlakozó cső elemre. Amennyiben a rácsbordák nincsenek körbehegesztve, kettős probléma adódik. Az egyik, hogy a merőlegeshez közeli pozícióban csatlakozó elemeknél kialakulhat egy „rálapoláshoz” hasonló felület, mely alatt horganyhiány jelenhet meg az anyagvastagság mértékének megfelelően. A másik a hibahely a széleknél, hegyes szögben csatlakozó elemeknél fordul elő. Mivel itt nincs lehetőség a körbehegesztésre, a probléma egy megfelelően kigyökölt, és teljes keresztmetszetben áthegesztett varrattal elkerülhető el. Egyébként beszorul a folyósítószer (horganyzó flux) salakja a részbe, mely később korróziós gócpontot fog okozni (9. kép).

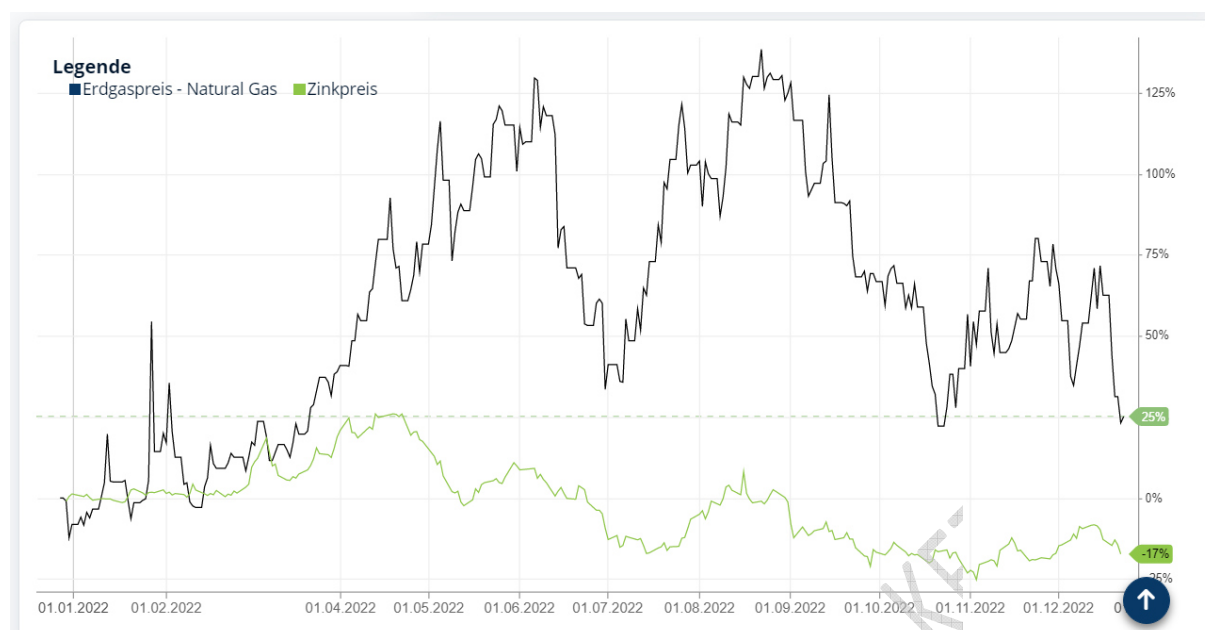
**1. ábra:** A cink és természetes földgáz relatív tőzsdei árának (%) alakulása 2022-ben (Forrás: finanznet.com)

Az energiaárak robbanásszerű, jelentős emelkedése, a horganyzó üzemeket is kihívások elé állítja. A villamos energia ára 2-3 szorosára, a gáz ára (1. ábra), szélsőségesen, akár az ötszörösére is növekedhet, attól függően, hogy a szolgáltatóval milyen tárgyalási pozíciót tud kialakítani az üzem. Ami biztos, az energiaköltség emelkedés, amely 5-10% körüli mértékben emeli a bérhorganyzás díját. A horgany ára és a munkabér mellett, az energia árak emelkedésének, az összköltségeken belül az egyéb alap-és segédanyagok beszerzési árának emelkedésével együtt, egyre nagyobb jelentősége lesz a bérhorganyzási díjak alakulásában. Az említett egyéb költségek, amelyek az üzemeltetés és a berendezések karbantartási költségnövekedéséből adódnak, szintén áremeléshez vezethetnek. Bár jóslásokba nem szeretnénk bocsátkozni, hiszen a konkrét jövő évi adatokat nem ismerhetjük, de az iparágon belül legalább 15-20% közötti bérhorganyzási árnövekedést a 2023-as évben, reálisnak tartjuk. A termékcsoportok árkülönbsége közötti olló tovább nyílik. A tíz évvel ezelőtti néhány tíz forintos különbség, apróbb termékek esetében, mára akár több száz forint is lehet, a szerkezet megmunkálásához szükséges élőmunka igényétől függően. Ezért az ilyen termékek ára még nagyobb mértékben emelkedhet.

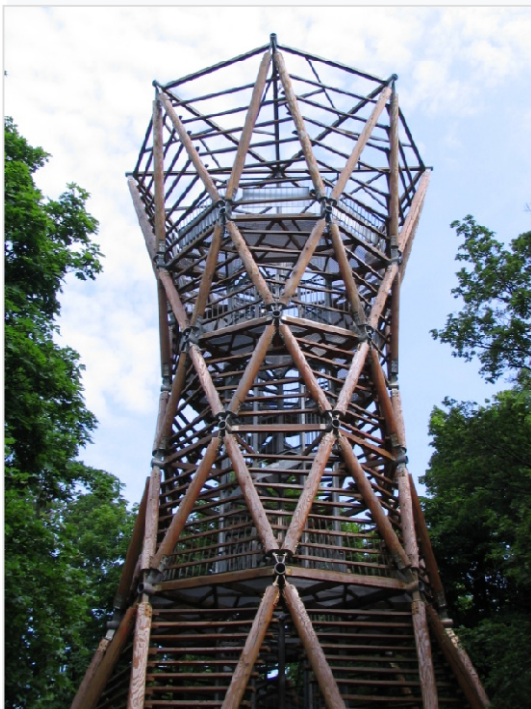
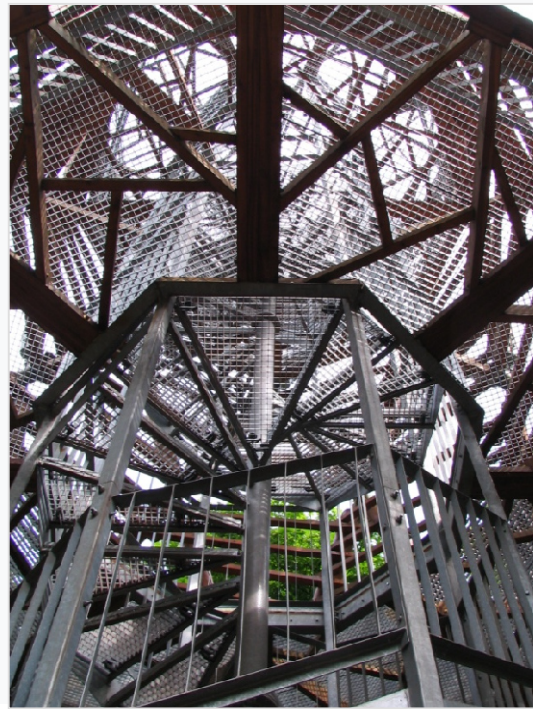
10-11. kép: Faserkezetű kilátó tűzihorganyzott elemekkel

A horgany kitűnő korróziós tulajdonságai miatt – a bevonat vastagságától és a korrózió hatásától függően - évtizedekre, de akár 80-100 évre is biztosítja az acélszerkezet karbantartás-, és felújításmentes védelmét. A cink (horgany) korróziós ellenállása kiváló a legtöbb építőipari anyaggal szemben. Az elterjedőben levő faserkezetek kötő- és kapcsolóelemei, másodlagos tartószerkezetei ma már a legtöbb esetben tűzihorganyzott kivitelben készülnek (10-11. kép).

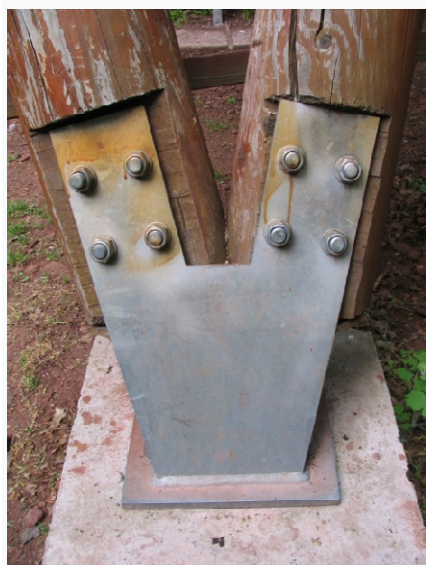
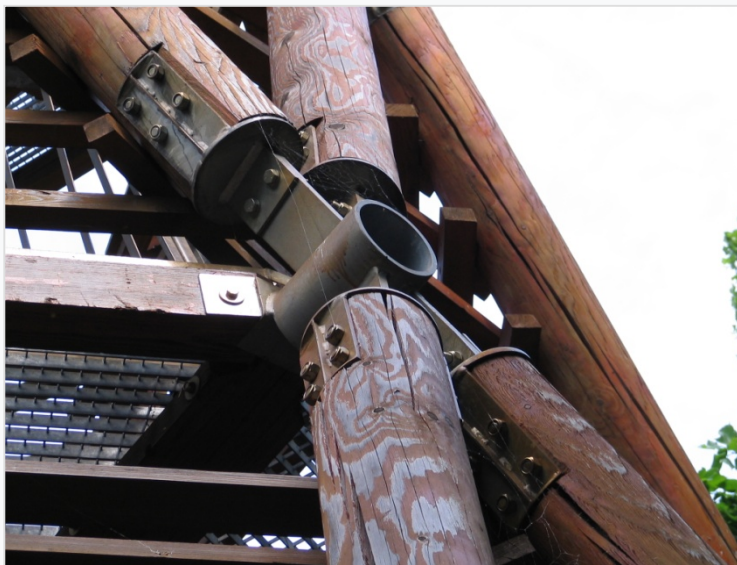
**12-13. kép:** Fa és tűzihorganyzott acélszerkezetek összeépítve

A faanyagok tartósítására használatos impregnálószerek, beszívódó, vagy felületi bevonatok közül olyan anyagot kell kiválasztani, mely nem savas kémhatású (12-13. kép). Ez vonatkozik az építmény állagmegőrző karbantartására is. Ugyanis a cinknek a nedves környezete 5,5 pH érték alá kerülve, gyorsulva romlik a korróziós ellenálló képessége. Ezért főleg nedves közegben, és vízbázisú kemikáliák esetében vannak kockázatok. Amennyiben a bevonó szer már megszáradt, abból később semmiféle savas kioldódás már nem történik, problémamentesen használható.

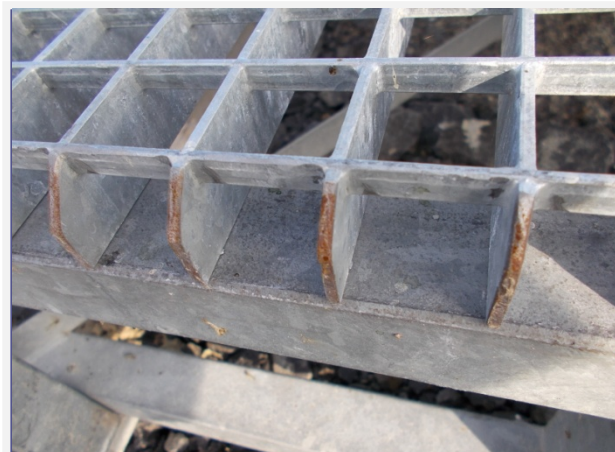
A cink katódos védőhatása a járdarács termékeknél is érvényesül (képen egy elvágott rácsszél)

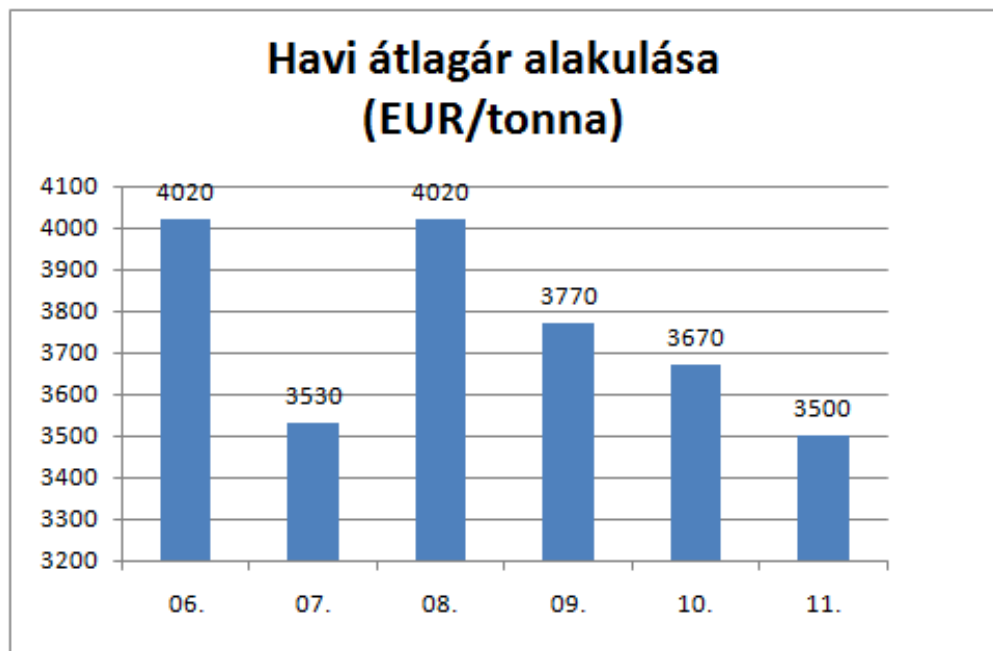
A megadott árak a nagy tisztaságú (SHG Zinc; 99,995%) havi átlagos, leszállított eladási árait mutatják (Forrás: [www.feuerverzinken.com](http://www.feuerverzinken.com)).
