TŰZIHORGANYZOTT ACÉLSZERKEZETEK

Online szakfolyóirat

Tervezőknek, gyártóknak és felhasználóknak – XII. évfolyam, 1. szám

Fehérrozdásodás elleni védelem közvetlen lakkozással

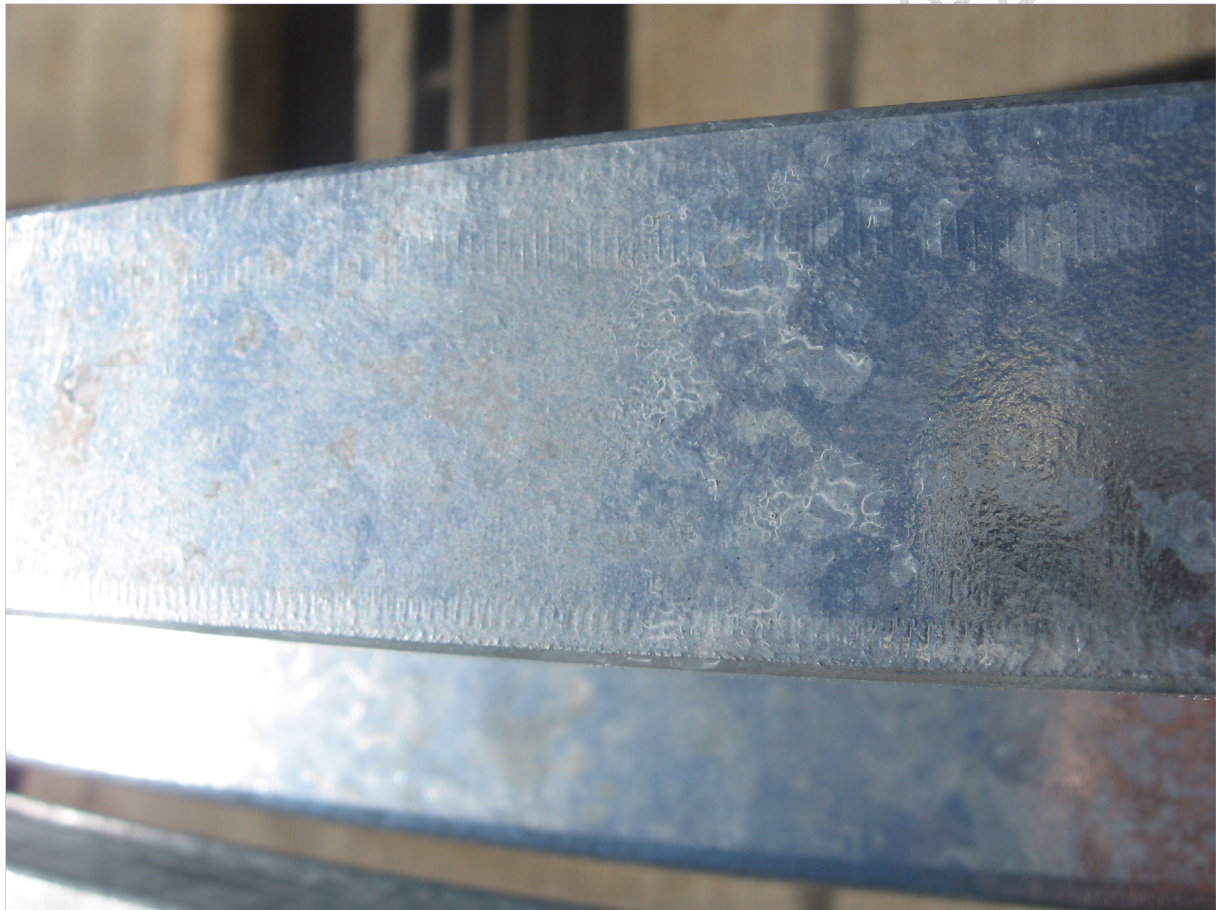
1. kép: Fehérrozsda egy frissen tűzihorganyzott felületen

A fehérrozdásodás folyamatáról (1. kép), kialakulásáról számos cikket megjelentettünk (A fehérrozdásodás jelensége és elkerülése 2015. III/3.), ezért ezzel most bővebben nem foglalkozunk. Viszont nyilvánvalóan azzal a szándékkal írunk a lakkozásról, hogy a fehérrozdásodásnak, mint káros korróziós folyamatnak, a megakadályozásáról beszéljünk.

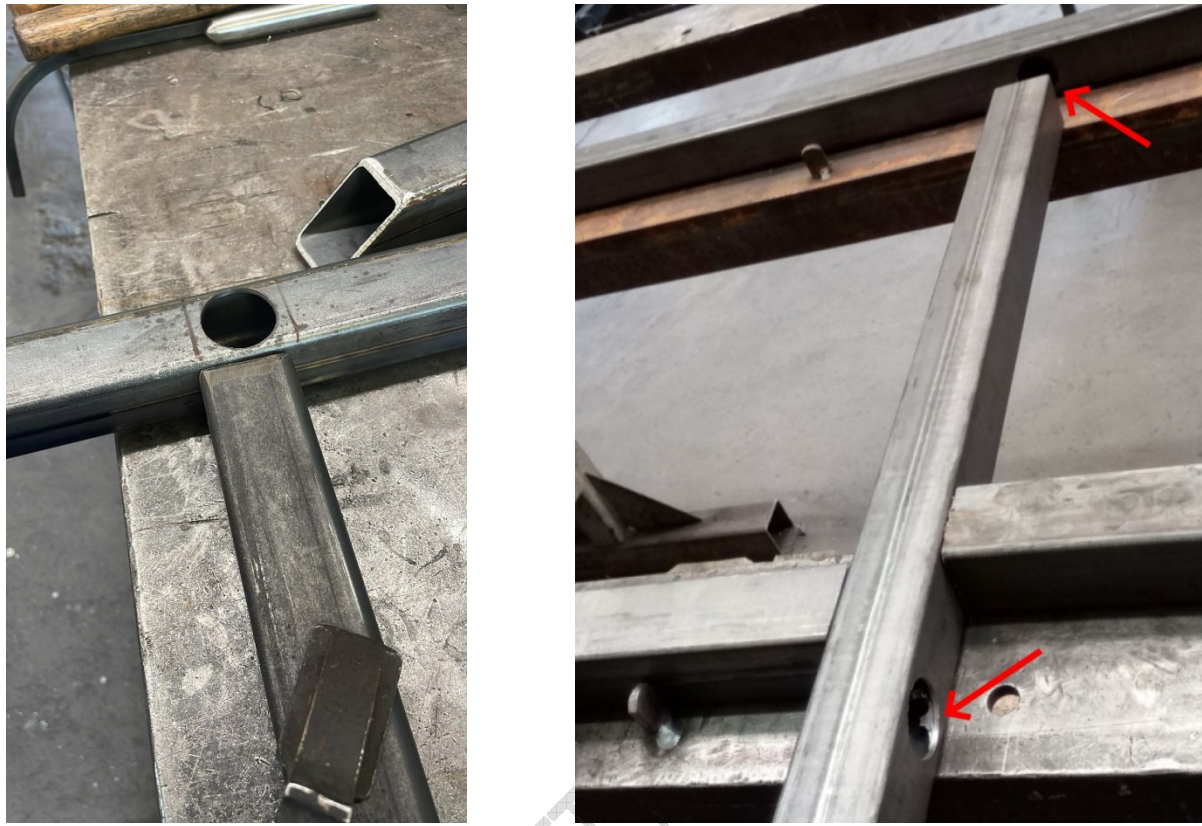
3-4. kép: Optimális kialakítású „rejtett” furatos acélszerkezet még összehegesztés előtt

A megrendelőnek információt kell adni a horganyzandó termék pontos kialakításáról, különös tekintettel a nem látható helyeken lévő átfolyó és kilevegőző nyílásokról. Mivel a folyadékáramlás (feltöltődés, kiürülés) az elemek szemmel nem látható csatlakozásainál menet közben nem ellenőrizhető, így mindenképpen javasolt a szabványnak a belső űrmérethez adott ajánlásánál még nagyobb méretű átömlő nyílások alkalmazása. A legjobb megoldás erre a teljes, vagy megközelítőleg teljes keresztmetszetű áthatással történő csatlakoztatás (3-4. kép). Mivel itt nincs, vagy alig van, ami lecsökkenti az egyik terméküregből a másikba történő folyadékáramlási sebességet, elkerülhető a lassú

feltöltődés miatti termék „elúszás”, valamint a lassú kiürülés következtében felgyülemelő horgany miatti termék leszakadás.

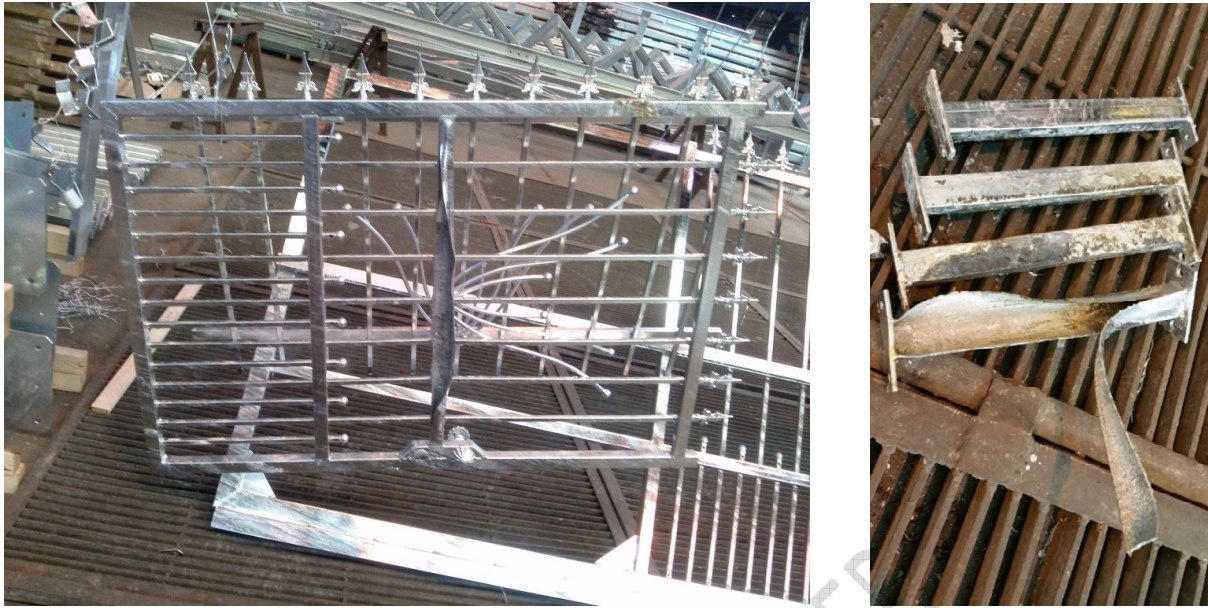
5-6. kép: Szétrobbanás miatt javíthatatlanul megsérült szerkezeti részek

Ezekkel együtt a megrendelőnek alá kell írni és átadni egy felelősségvállalási nyilatkozatot is a horganyzó vállalat részére. A nyilatkozatban a gyártó (a tűzihorganyzást megrendelő) elfogadja, hogy a „rejtett” furatozás gyártási hibájára visszavezethető minden kárért felel, és ezeket a károkat maradéktalanul megtéríti a tűzihorganyzást végző fél részére. Egy kimaradt nyílás „jobb” esetben csak a termék tönkremenetelét okozza (5-6. kép), rosszabb esetben a dolgozók testi épségét veszélyezteti és akár rendkívül nagy anyagi kárral, de termelés kieséssel is járhat.

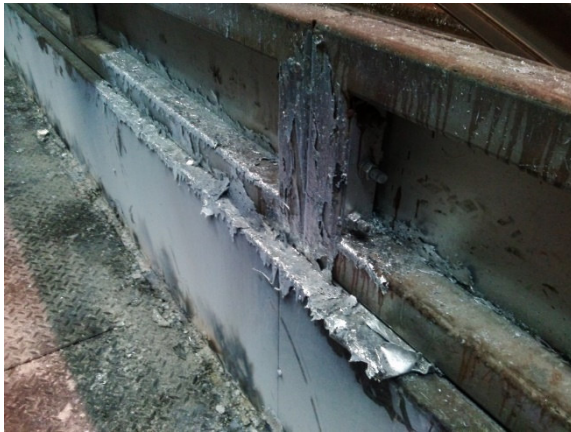
8. kép: Robbanás miatti horganykifutás

Egy hiányzó nyílás veszélyt jelent a dolgozók mellett a horganyzókádra és a többi üzemi berendezésekre is. A felrobbanó acélszerkezet rész jelentős, esetleg sok millió forintos kárt tehet magában a folyékony horganyt tartó kádban és az azt működtető technológiai eszközökben is (8. kép). Hosszú órákig, de akár napokig is eltarthat a károk helyreállítása, amely idő alatt nem tud termelni az üzem.

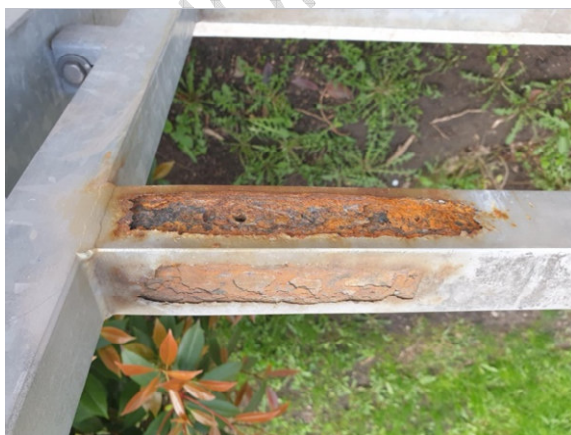
9. kép: A szelvény belsejéből kiindult rozsdásodás képe

horgany marad meg, hanem az üreg átlós sarkain levegő és salak is megmarad. A beszorult levegő miatt itt horganyhiányos (rozsdás) felületek, légzsákok lesznek, ahova beszorul a többek között folyósítószerből (fluxból) visszamaradó salak is. A késztermék használata során ezeken a helyeken a környezetből a savas kémhatású salak magába szívja a nedvességet és egy korróziós göcot alakít ki. A termék kívülről ugyan hosszabb időn át szép marad, de extrém esetben a belülről kiinduló rozsdásodás tönkre is teheti a szerkezetet akár már néhány év alatt is (9. kép).

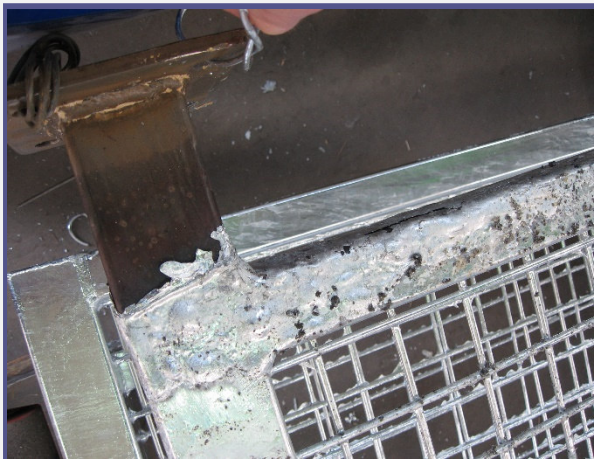
A technológiai furat hiánya miatt „megúszott” acélszerkezet hibás horganybevonata

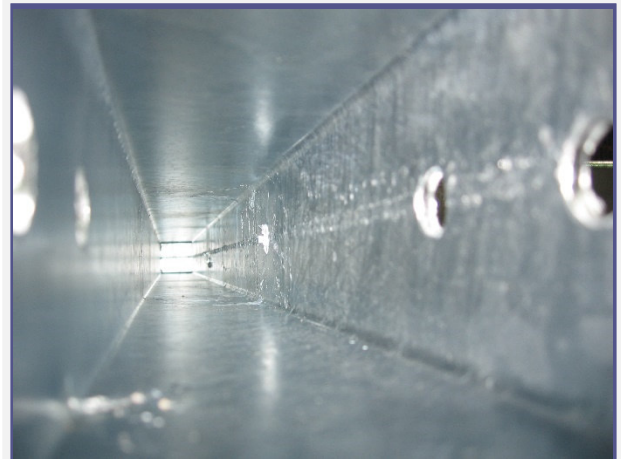
Kedvezőtlen, kisméretű „elrejtett” furatok, mint technológiai nyílások (jobbra)

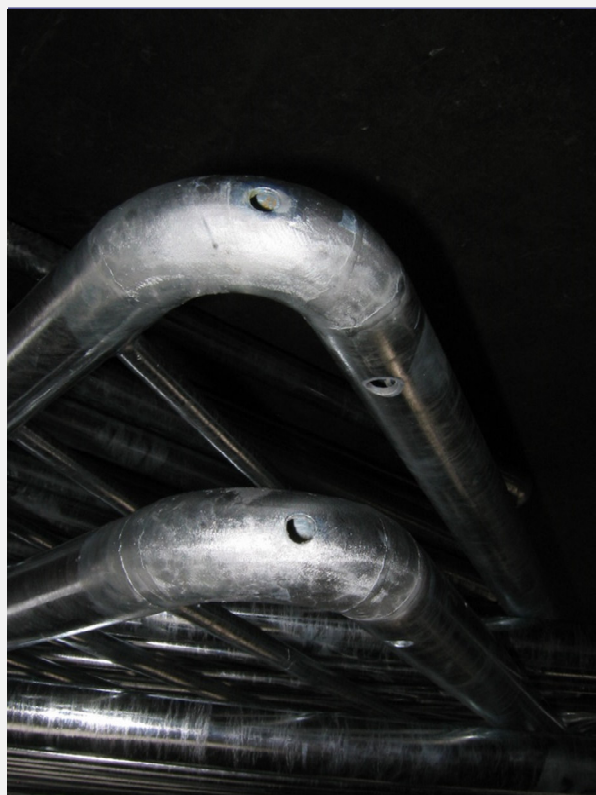
Az ilyen korlátok technológiai furatait horganyzás után célszerű műanyag dugóval ellátni

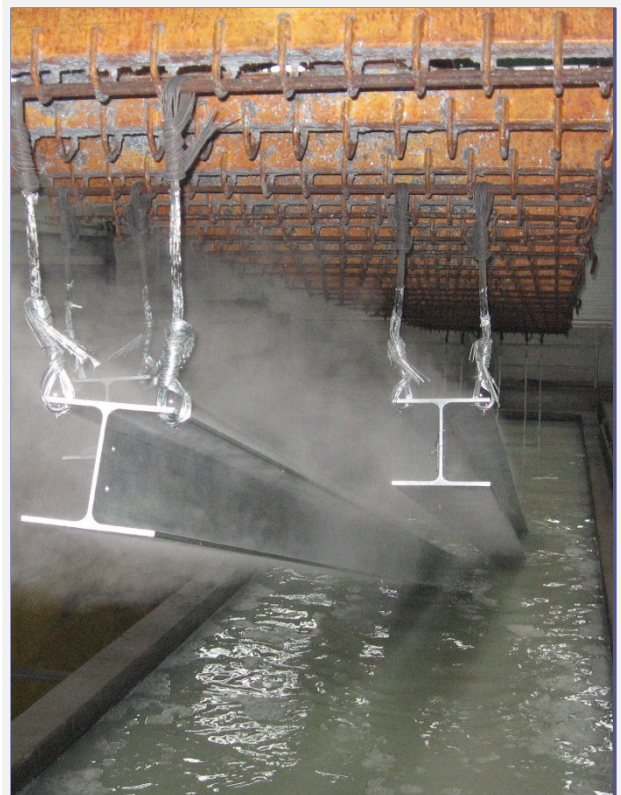
Melegen történő lakkozás folyamata tűzhorganyzást követően
