# TŰZIHORGANYZOTT ACÉLSZERKEZETEK

Online szakfolyóirat

Tervezőknek, gyártóknak és felhasználóknak – XIII. évfolyam, 4. szám

## Utólag készített technológiai „furatozás” problémái

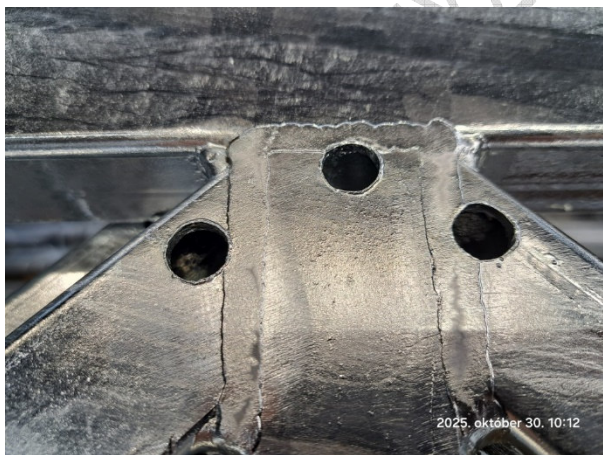
**3-4. kép:** Utólagosan elhelyezett technológiai nyílások problémákat okoznak

A hiányzó horganyzástechnológiai furatok utólagos elkészítésének a fő problémája, hogy a nyílások a hegesztési varrat, a szerkezet konstrukciós kialakítása, vagy magának a fúrógépnek mérete miatt csak a szerkezet sarkától, szélétől sokszor több centiméterre helyezhetők el (3-4. kép). Sőt esetleg a hegesztés is áldozatává válik. A zárt munkadarab ebben az esetben kívül

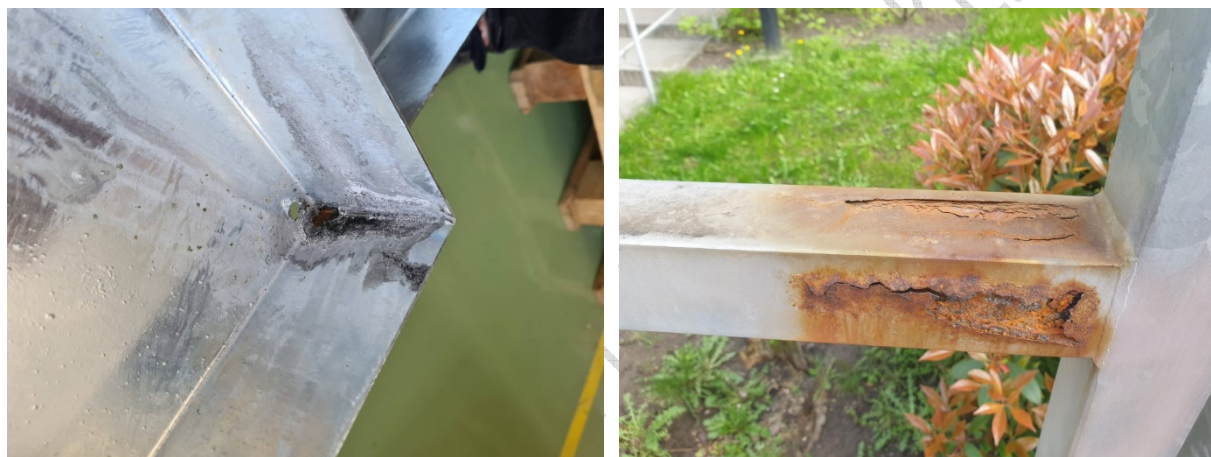
Kisebb méretű légzsákkal a szerkezet még elmerülhet a horganyfürdőben (a minimális acél-cink fajsúlykülönbség ellenére is). Ahol csak „levegővel” érintkezett a szerkezet ott a felületen a vegyi tisztítás elmaradása miatt nem alakul ki horganybevonat. Ez a szennyezett, oxidos terület a későbbiekben korróziós göcot fog jelenteni. Páralecsapódás, nedvesség hatására a szerkezet belsejéből állandó rozsdakifolyás várható. A folyamatos oxidálódás miatt a szerkezet belülről, kívülről szinte nem is látható módon, hirtelen fog tönkre menni. Ez akár komoly balesetveszélyt, vagy jelentős anyagi kárral járó eseményt is előidézhet (5-6. kép).

5-6. kép: Légzsákok következménye

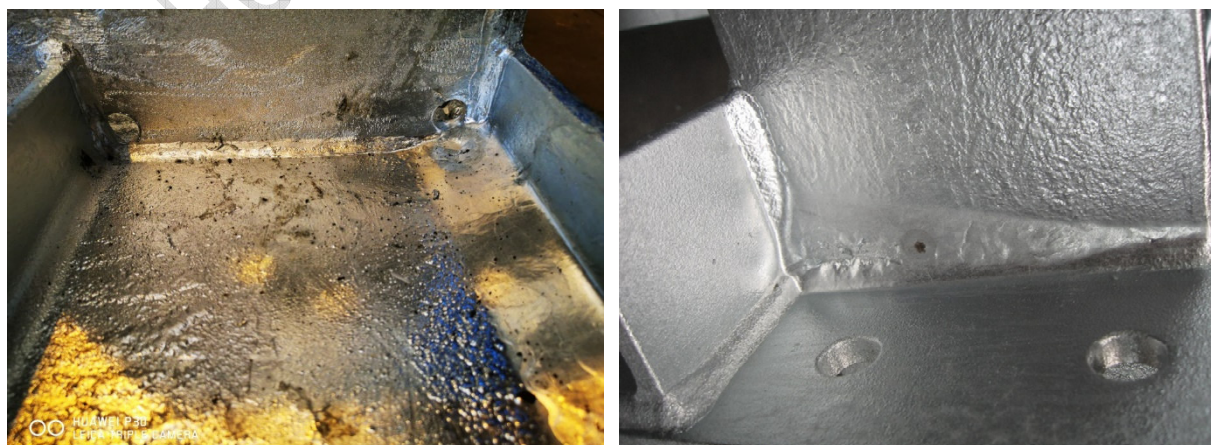
7-8. kép: Horganymaradványok

A horganyzási folyamat során a szerkezet alsó részén lévő, hibás helyzetű nyílások a bent maradó folyadék (horgany) mennyiségétől függetlenül mindig problémát okoznak (7-8. kép). A kémiai előkezelés során a különböző vegyi összetételű előkezelő folyadékokat a rosszul elkészített szerkezetek az egyik kezelőkádból a másikba áthordják, összekeverik. Ezzel romlik a vegyszerek hatásfoka, hosszabbodnak az átfutási idők, a vegyszerek korábbi tönkremenetele várható. Ezeknek a fürdőknek a cseréje tetemes költségbe kerül, így kiemelt figyelmet kell fordítani a fürdők minőségének megóvására. Ez az egyik oka, hogy hibás előkészítésű terméket nem lehet beengedni a horganyzási sorra.

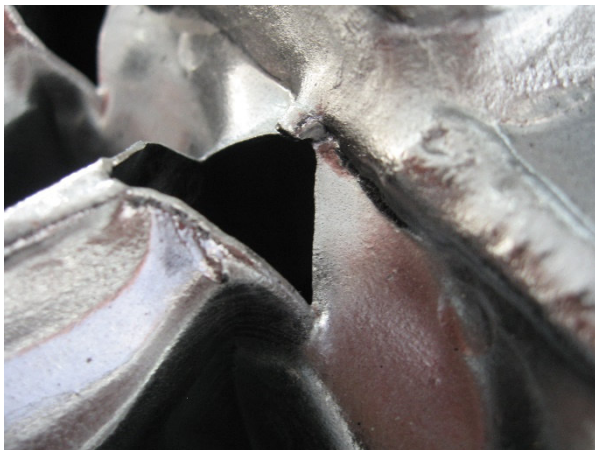
9. kép: Gőzrobbanás következménye

nem merült részén károsítja a folyósító szer (flux) sóját, mely a horganyfürdőbe érve már nem fogja ellátni a feladatát. Ezeken a fröccsenést elszenvedett helyeken nem fog horganybevonat kialakulni. A szerkezetben maradt folyadék kritikus esetben gőzrobbanást is okozhat, mely nemcsak az acélszerkezetet károsíthatja (9. kép), hanem súlyos balesetet is okozhat.

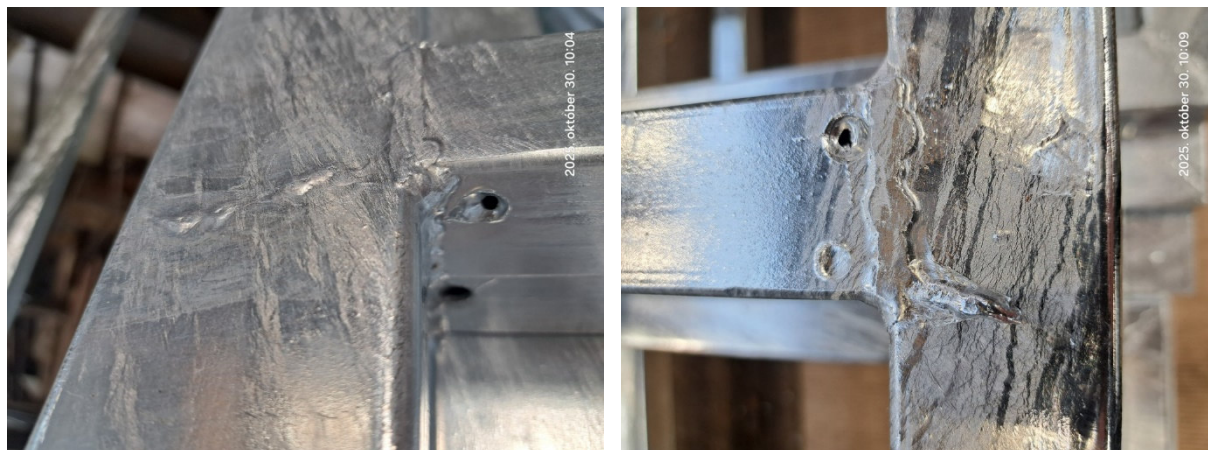
A szerkezet kiemelése során az üregekben maradó tiszta horgany jelentős veszteséget okoz a horganyzó üzemeknek. Ugyanis a horganyt jelentősen drágábban lehet csak megvásárolni, mint amennyiért magának a szerkezetnek a horganyzását elvállalják. A bevonat minőségi problémáját az üregből kifolyó horgany fogja okozni. A technológiai folyamat során a szerkezetnek folyamatos döntésével kell az ideális dőlésszöveget beállítani, hogy a horgany a minél egyenletesebben tudjon ki-, és lefolyni a szerkezet minden felületéről. A még szerkezetben lévő horgany üregekből történő „utánfolyása” miatt a darab felületein és élein felvastagodások keletkeznek, melyek az esztétikai hibák mellett, akár a felhasználhatóságot is megakadályozhatják. Ezt a káros folyamatot a daruk által okozott rengések is elősegíthetik (10-11. kép).

**10-11. kép:** Horgany „utánfolyások” a szerkezetek oldalán

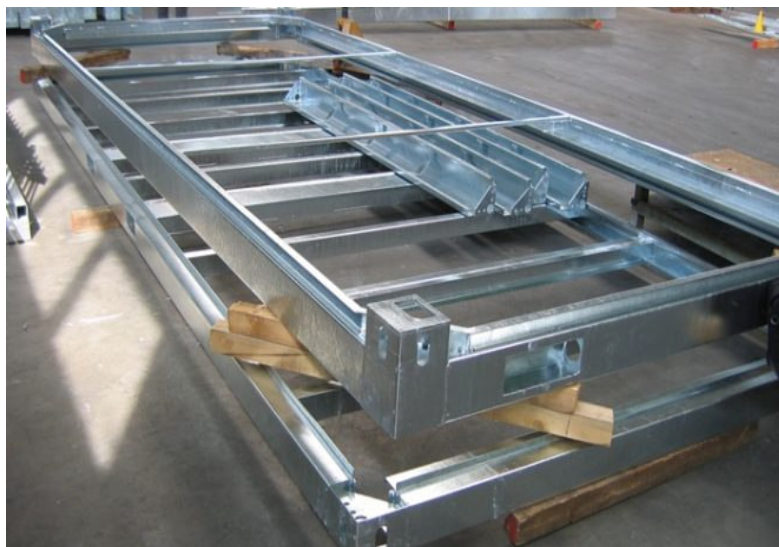
Nagyobb méretű konténereknél a felépítmény nem horganyzott, bizonyos esetekben nem is fémből készül, de az alapkeretet a statikai okok és korróziós igénybevétel miatt ezeknél is tűzhorganyzott acélból készül (12. kép). Általában nyitott idomszelvényből gyártott sík szerkezet, a sarkain a megfogáshoz nyílásokkal ellátott lábakkal. A lábak az emelés és szállítás mellett, a konténer telepítését és tárolását is megkönnyítik. A horganyozhatóság érdekében az alapkeret gyártásához felhasznált idomszelvények csatlakozó pontjainál technológiai

**12. kép:** Konténer alváz

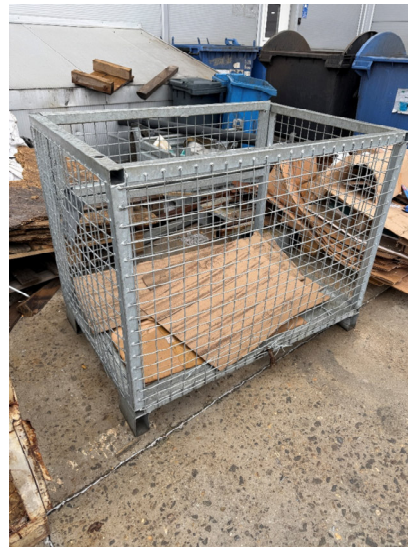
**13. kép:** Rácsláda

A kalodák közül a legtöbbet gyártott és legklasszikusabb az úgynevezett rácsláda, vagy elterjedtebb nevén „gitterbox” (13. kép). Névleges mérete 800x1200x900 mm. Általában szögacél, néhány esetben zártszelvény keret, hegesztett háló borítással. A termék a legnépszerűbb a kalodák közül, mégis elég keveset horganyoztatnak belőle, sajnálatos módon zömében festett kivitelben készülnek. A tűzihorganyzott termékeknél fontos szempont a keretelemek kapcsolódási sarokpontjaiban elhelyezett technológiai nyílás a horganyömladék és gázok áramlásának biztosítására a felületkezelés folyamata alatt. A tartó lábaknál a legjobb megoldás a megfelelő

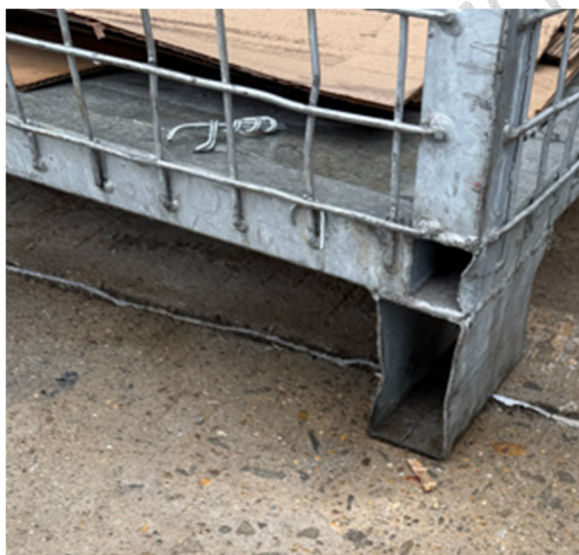
**14. kép:** Konténer alul nyitott lábbal

méretű és anyagvastagságú nyitott zártszelvény elem, amely nem igényel nyílásokat a bevonat elkészítéséhez (14. kép). Amennyiben zártszelvény úgy helyezük el, hogy mindkét nyitott végét lezárjuk, akkor technológiai nyílásokat, legalább nyolc furatot vagy nyílást kell a sarokpontokban kialakítani (15. kép). A horganyzott kivitelnél számoljunk a tűzihorganyzás

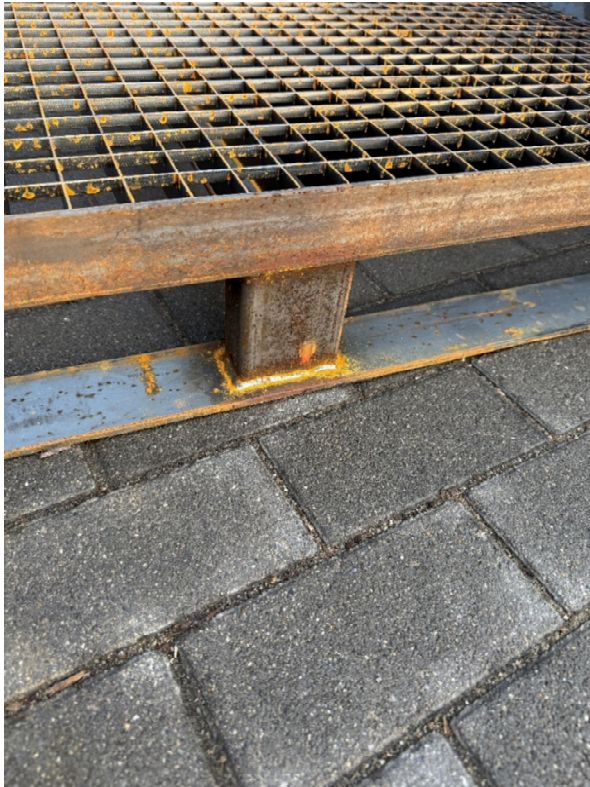
**15. kép:** Hiányoznak a technológiai nyílások

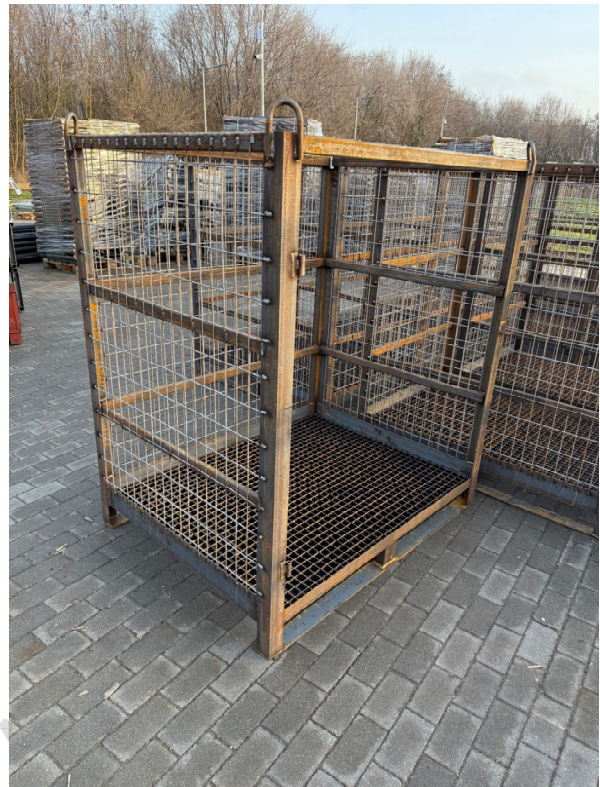
**16. kép:** Egyedi, nyitható konténer emelő fülekkel

Egyedi rácsos konténerek méretei és kivitelük változóak, a tárolt és szállított termék méreteihez igazodnak (16. kép). Célszerű megoldás, ha az összekötő zártszelvény vagy L-acél végek nem ütköznek a keretelemmez, azok teljesen nyitva maradnak (17-18. kép).

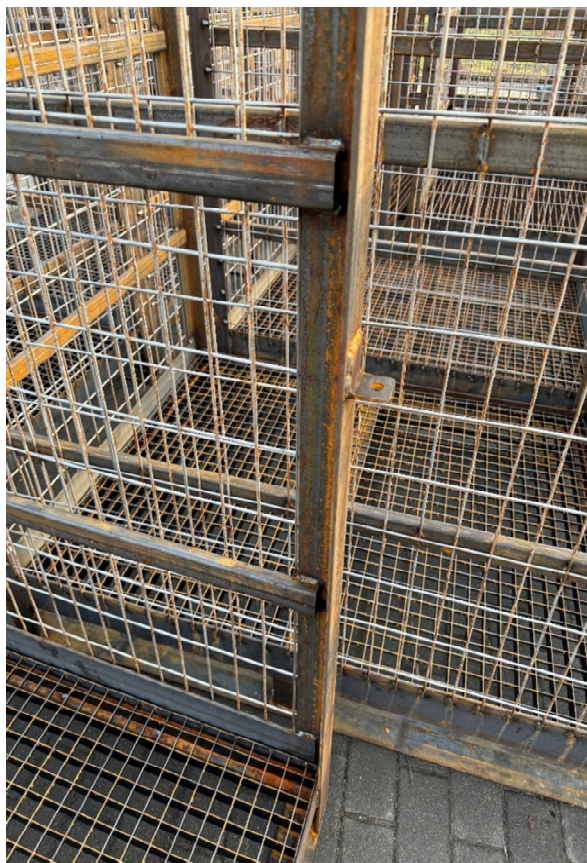
**17-18. kép:** Zártszelvények és L-acélok nyitott végekkel

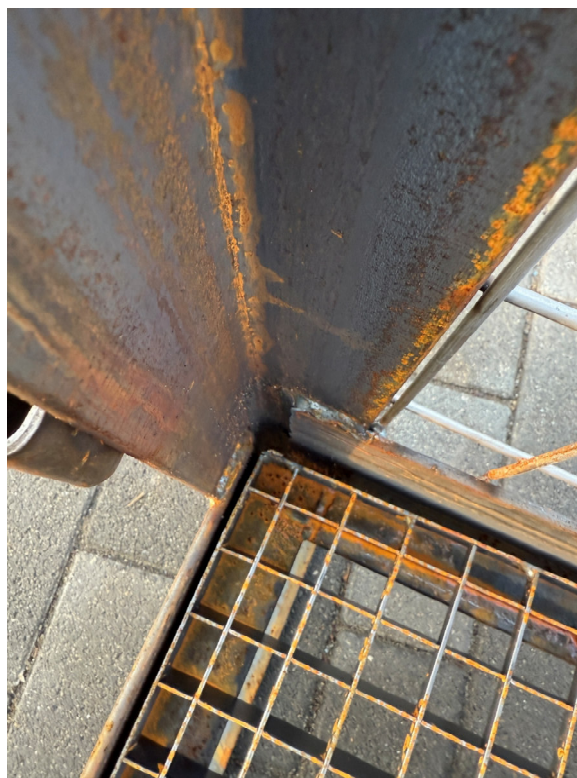
**20. kép:** Folyadékzsebek miatt nem horganyozható konstrukció

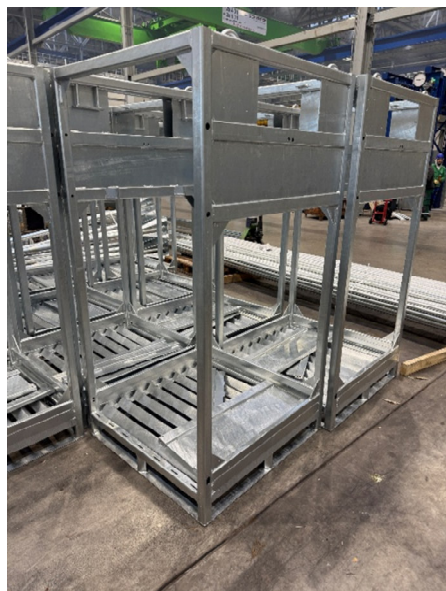
A kalodák és konténerek a terhelések és benne tárolt anyagok tömegétől függően méretezettek, robosztus kialakítást kapnak a palack tároló és szállító rendszerek (21. kép). Szabványos méretű kalodákat gyártanak lemez borítással is. A követelmények a kialakításra azonosak a rácsos kalodákkal. Itt is fennáll a vetemedés veszélye, a borítólemezt merevítőbordákkal kell ellátni a deformációk csökkentése érdekében (22. kép).

**21. kép:** Nagyteherbírású palacktároló kaloda

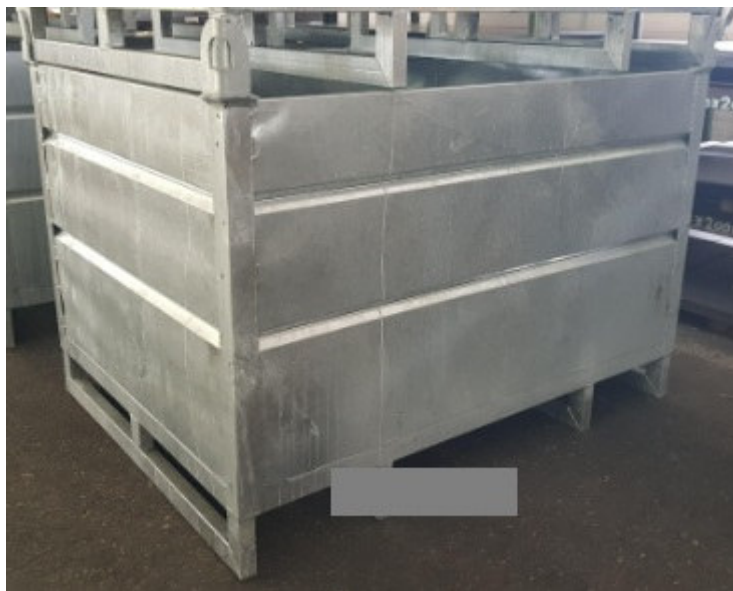
**22. kép:** Lemezkonténer merevítő bordákkal

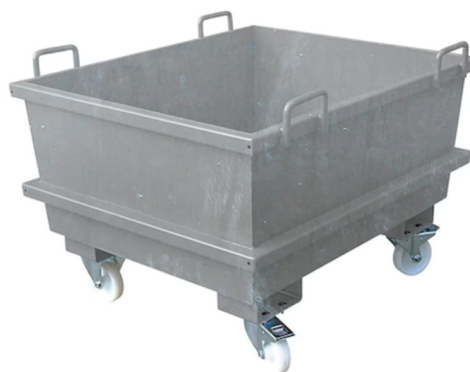
Építési törmeléknek, de folyadék tárolására és gyűjtésére kúpos lemezkonténert gyártanak. A mozgatás megkönnyítése érdekében kerekkel vannak felszerelve. A kúpos kialakítás egyszerűsíti a gyártást, nincs szükség a fenéklemezen nyílásokra a horganyzási technológia érdekében, mert megfelelő oldalhelyzetben, a folyadékok vagy gázok nem rekednek meg az edényben (23. kép). Az egymásba helyezhető konténerek a tárolási és szállítási helyszükségletet jelentősen csökkentik.

**23. kép:** Lemezkonténer

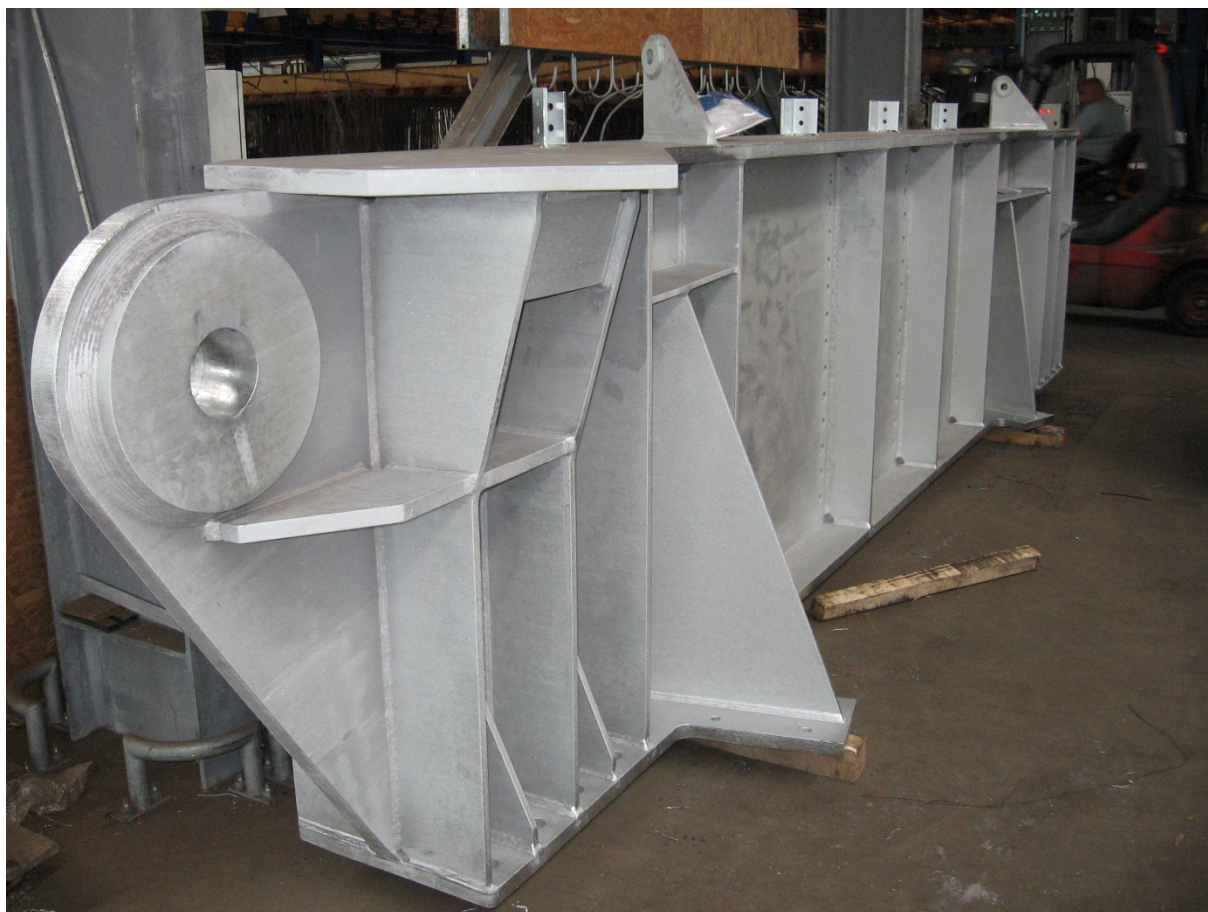
Gyártásuk módja miatt szilárdságuk megnő, és különösen alkalmasak dinamikus igénybevételekhez. A belőlük előállított acélszerkezetek tűzihorganyzása mindennapi gyakorlat része (24. kép), de bizonyos folyamatszigorításokat követel meg.

**24. kép:** Nagyméretű gépészeti acélszerkezet tűzihorganyozva

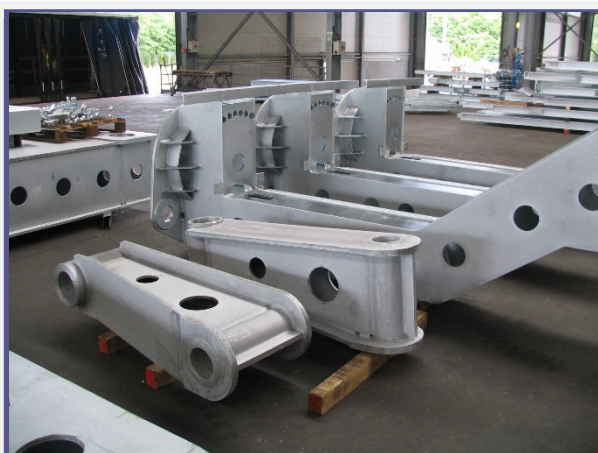
*Gépészeti acélszerkezetek eltérő acélminőségű alapanyagokból*

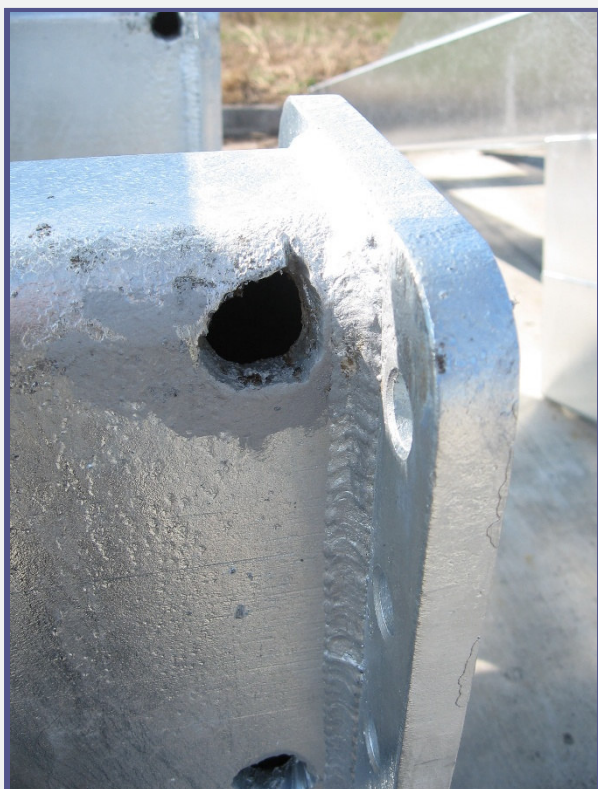
*Egy utólag „készített” technológiai nyílás kifogásolható minőséget eredményezett*

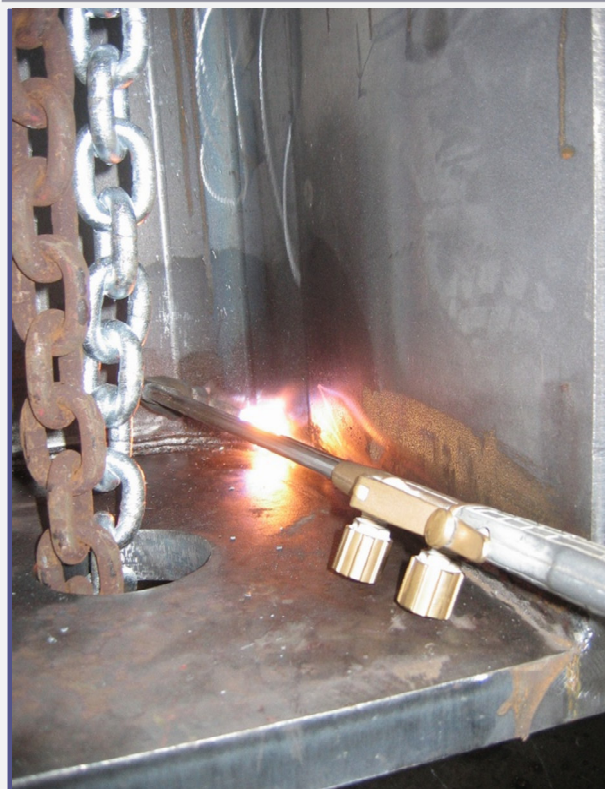
*Lángvágással készített technológiai nyílás nem ajánlott megoldás*

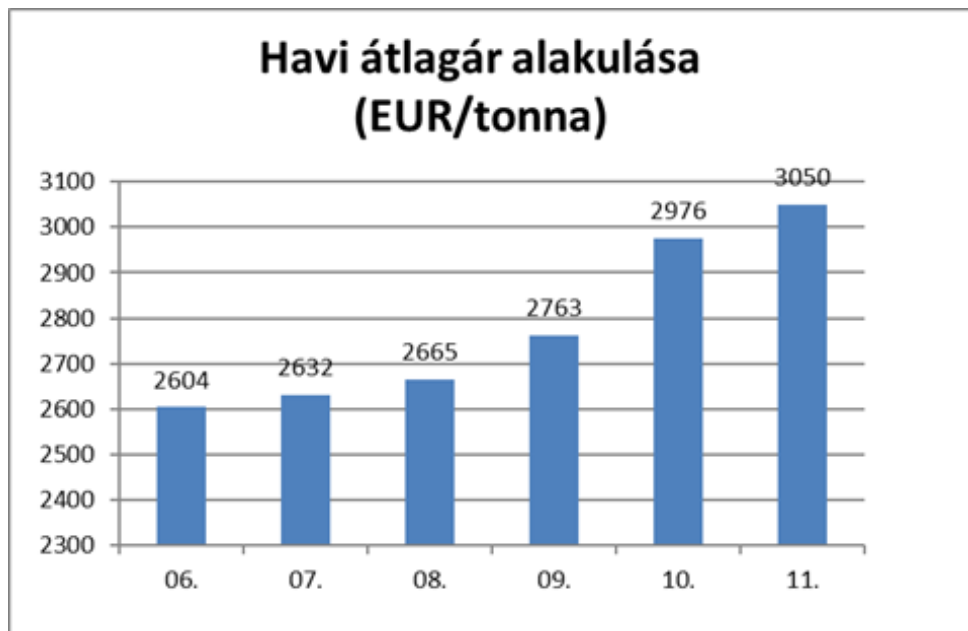
## A horganyár alakulása 2025.06. - 2025.11. hónapokban

A közölt adatok a nagytisztaságú (SHG Zinc; 99,995%) havi átlagos, helyszínrre leszállítottan meghatározott horgany eladási árakat mutatják (Forrás: [www.feuverzinken.com](http://www.feuverzinken.com)).
