TŰZIHORGANYZOTT ACÉLSZERKEZETEK

Online szakfolyóirat

Tervezőknek, gyártóknak és felhasználóknak – III. évfolyam, 2. szám

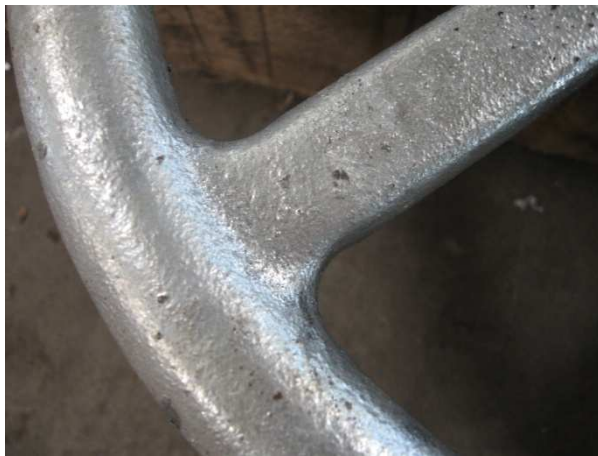
1. **ábra:** Apróbb horganyhiányok és szennyeződések az öntvény felületén

Az acélöntvények – tekintettel anyaguk kémiai összetételére – ugyanúgy tűzihorganyozhatók, mint a hengerelt áruk (pl. EN ISO 10025:2005). Vasöntvények közül a szürke-és temperöntvények egyaránt bevonhatók (EN ISO 14713:2009), azonban figyelembe kell venni azt, hogy felületükön a szokásosnál vastagabb, esetleg szürke horganyrétegek alakulnak ki. A réteg vastagsága elsősorban az öntvények kémiai összetételétől függ, másodsorban felületük érdessége is befolyásolja a rétegvastagságot (t.i. érdesebb felületen vastagabb lesz a horganyréteg). Az öntési technológiával gyártott munkadaraboknál azonban nem a rétegvastagság jelenti a fő kockázatot, hanem felületük nem kellő tisztasága. Az öntési eljárások eredményeképpen a darabok felszínén technológiai maradványok lehetnek (pl. öntvényhomok, zárványok, grafit-szennyeződés, stb.). A tűzihorganyzási eljárás felület előkészítése folyadékokban történik, ahol az előkezelő szerek (zsírtalanító, pácoló) sokszor nem képesek leoldani az öntvényeken levő öntési maradványokat, emiatt horganyzási hibák keletkezhetnek (1. ábra).

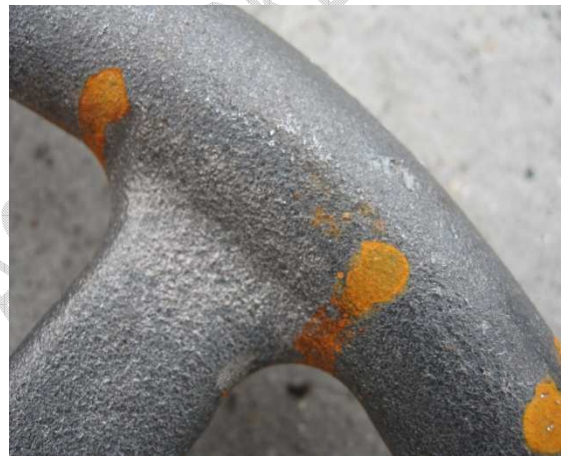
2. **ábra:** Homokszórt öntvényfelület még horganyzás előtt

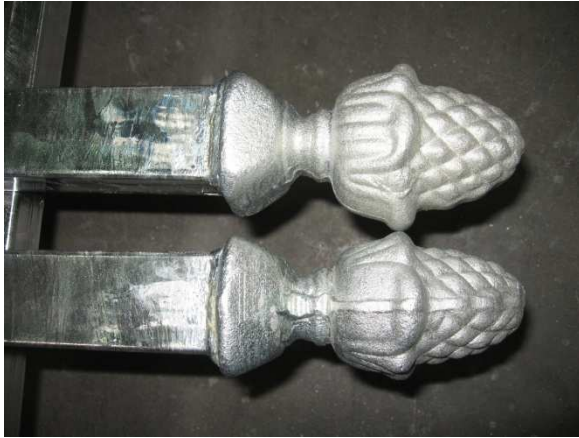
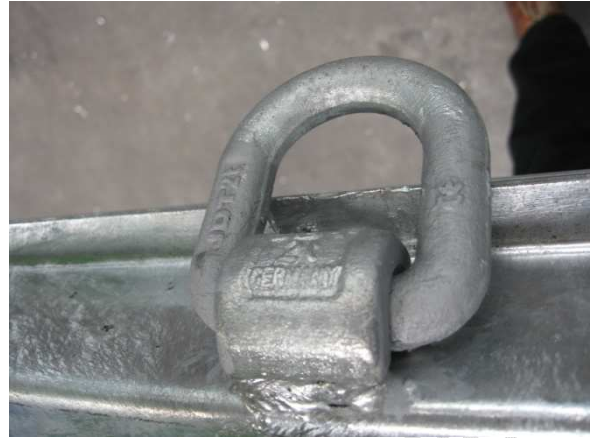
3.-4. ábra: Egyenletes horganyréteg az öntvények felületén

Szinte valamennyi tűzihorganyzó üzem lehetősége csak olyan felületi szennyeződéseket enged meg, amely a zsírtalanítás (sósav foszforsavas, vagy lúgos oldatban max. 15-20 perc), vagy a pácolódás időtartama alatt (sósav vizes oldatában - max. 120-180 perc) tökéletesen leoldódik a munkadarab felületéről. Mivel az öntés során az öntvények felületébe „beesült” formahomok maradványok, zárványok, grafit-szennyeződések, temperszén maradványok és egyéb más zavaró anyagok lehetnek, ezért ezeket még a horganyzóba történő beszállítás *előtt* le kell tisztítani. Módja lehet homokszórással (2. ábra), forgódobos koptatással, elektrolitikus zsírtalanítással, vagy bonyolultabb darabok esetén fluorsavas pácolással. Ezekre a technikákra a tűzihorganyzó üzemek általában nincsenek felkészülve, így a tisztítást a gyártónak magának kell megoldani. Amennyiben a termék felülete kellően tiszta, megfelelő horganybevonat képződik (3-4. ábrák).

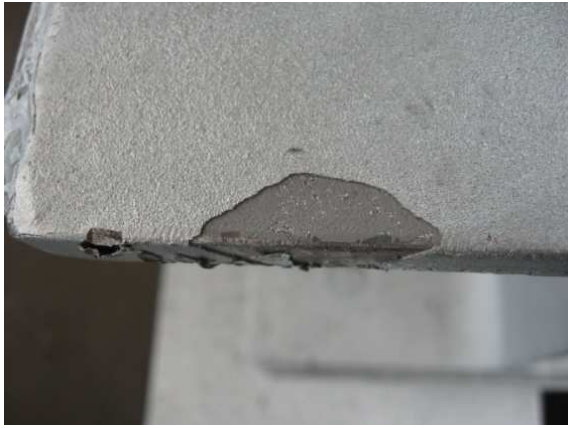
5. **ábra:** Mechanikai behatás miatt szétvált horganybevonat

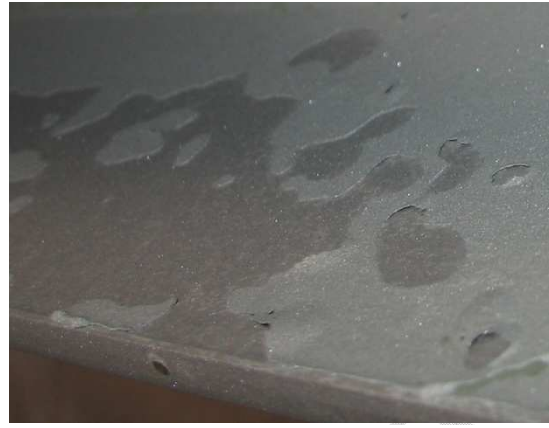
6. **ábra:** Nem megfelelő szemcseszórási technika miatt szétvált

A horganybevonat nem homogén szerkezetű. A diffúziós és az azt követő lehűlési folyamat jellemzőitől függően a védőrétegen belül inhomogenitások, kisebb-nagyobb mikro-repedések, lyukacsok alakulnak ki. Ilyen helyeken jöhetnek létre leginkább a mechanikai igénybevételek miatti szétválások. A horganyzott felületekre gyakran hordanak fel egy újabb festékréteget (duplex-eljárás). Ilyenkor szokásosan alkalmazott módszer az ún. sweep-szórás (könnyű szemcseszórás). Amennyiben rosszul állítják be a szórási technológiát (szórási szög, szemcsetípus, szórási nyomás), szétválás következhet be a horganybevonatban. Ilyenkor a legkülső cink réteg (éta-fázis) és az alatta levő zéta-réteg kötött, vagy a zéta és δ_1 rétegek között jönnek létre szétválások (6. ábra).

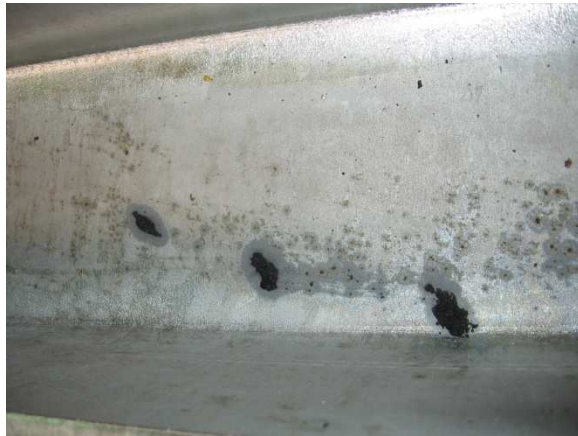
8. ábra: Horganyzói salakok a felületen

Az ilyen szennyeződések eltávolítása általában a horganyzó mű feladata (amennyiben a felek másban nem állapodtak meg). A salakok agresszív anyagokat tartalmaznak, melyek – főleg nedvesség jelenlétében – károsítják, egyben elszínezik a horganyréteget (8. ábra).

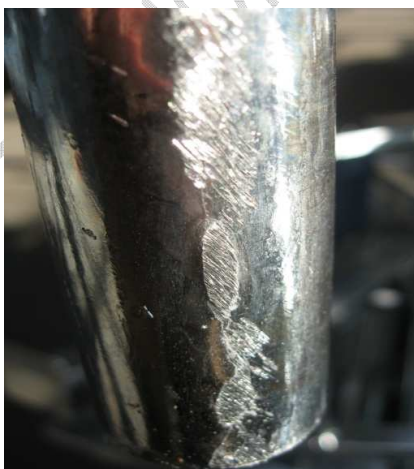
10. ábra: Lecsiszolt felületet nem kell festetni

- A csiszolóeszközt mindig a csiszolandó felülettel párhuzamosan mozgassuk.
- Gépi csiszolást göbe felületen – lehetőség szerint - ne alkalmazzunk, mert könnyen megsérül a teljes bevonat. A csiszolást legfeljebb a környező bevonat síkjáig végezzük, de jobb, ha 1-2 mm-rel a környező bevonat felett marad a lecsiszolt rész magassága (10. ábra).
- Amennyiben – gépi csiszolásnál – mégis szikraképződés van (ez a vas csiszolásának jele), ott a bevonat szükséges vastagságát helyre kell állítani.
- Csiszolást követően – amennyiben a védőréteg vastagsága eléri az előírt értékeket – nem kell javítófestést alkalmazni. A rosszul megválasztott festék elszínezi a horganybevonatot (11. ábra).

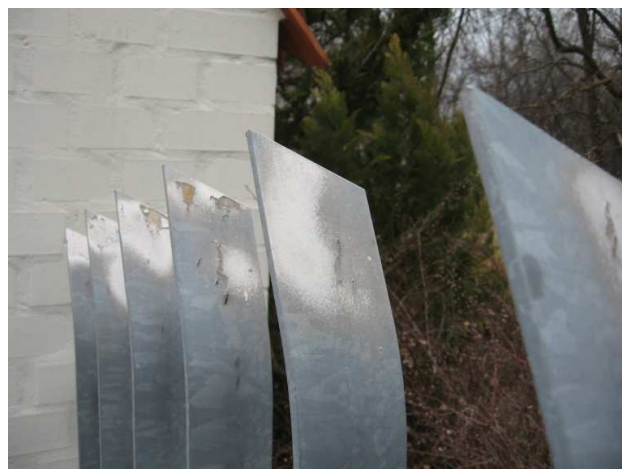
11. ábra: Helytelenül javított horganyzott felület

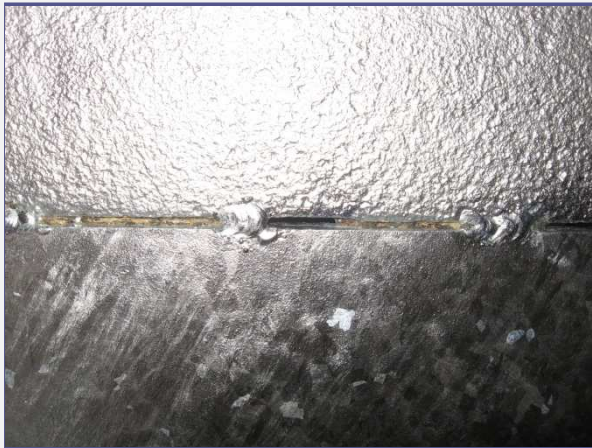
Erősen korrodálódott (vakrozsdás) felület tűzihorganyzást követően (felül).

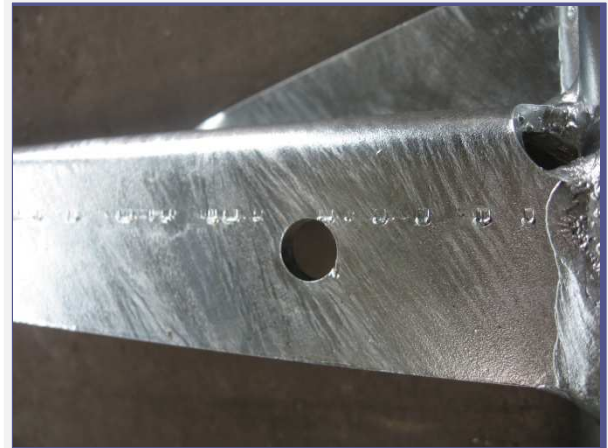
Az alakító szerszámok nyomai tűzihorganyzást követően meglátszanak.

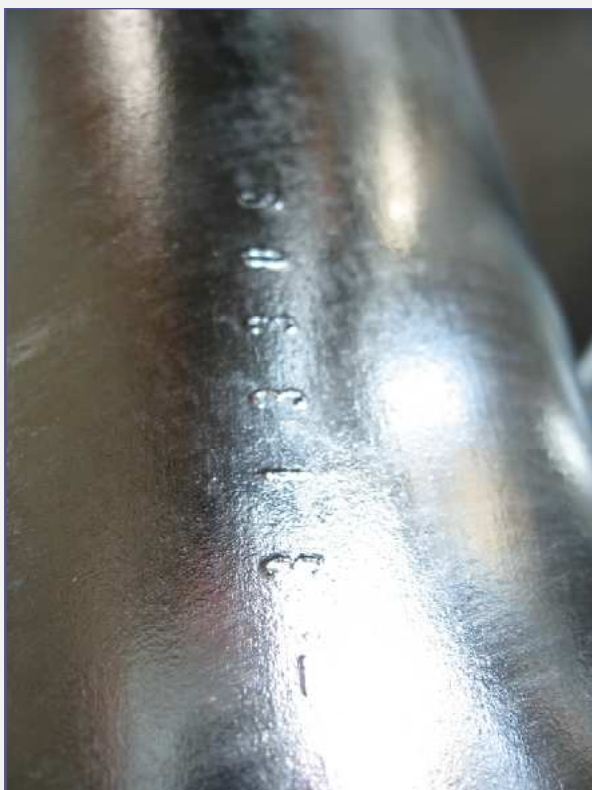
A jelölést helyes és célszerű is megfelelő helyre beütött számokkal elvégezni.

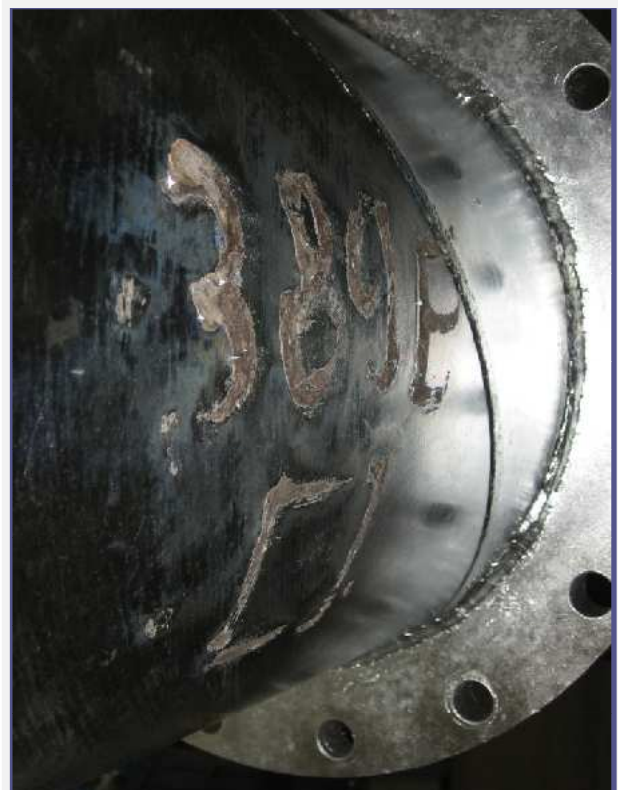
Helytelen jelölés ráfestett számokkal. Horganyzást követően bevonathiányos felületek javításra szorulnak.
