# TŰZIHORGANYZOTT ACÉLSZERKEZETEK

Online szakfolyóirat

Tervezőknek, gyártóknak és felhasználóknak – IV. évfolyam, 3. szám

## Vastag ( $v > 30$ mm) anyagból gyártott acélszerkezetek horganybevonatai

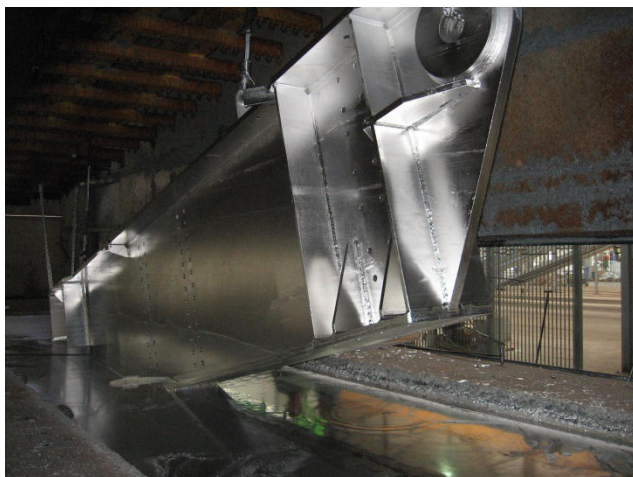
1. kép: Nagyméretű, vastag anyagból készült szerkezet

A bemeletéskor a vastag anyagokra több centiméter vastagságban „ráfagy” a horgany. Sík, elemeknél egyenletes a vastagságú, de bonyolult szerkezetek csomópontjainál szó szerint horganytömbök alakulnak ki a munkadarab érintett részei körül. Az üreges részek tovább bonyolítják a helyzetet, mert beömléskor, az ott megdermedő horgany a vastag acélfalon keresztül történő hőátadással kell a horganyzási hőmérsékletre emelkednie. A fürdőmozgás megszűnése után, a felszínre törő salak megállapodása jelzi a felmelegedést, de az üregek és csomópontok horganyzási hőmérsékletre emelkedését, nem lehet pontosan megállapítani, ezért ilyen kialakításnál még további időt kell biztosítani (1. kép).

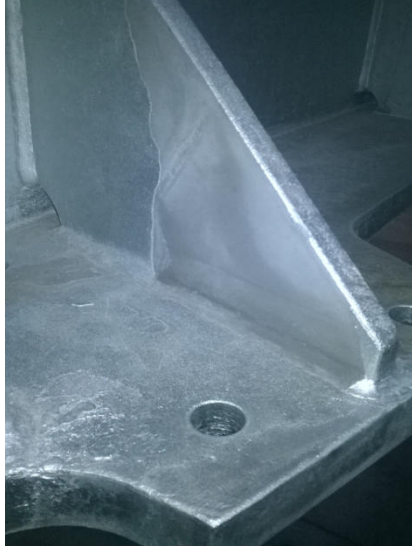
**3. kép:** Extrém vastag bevonat leválása

felmelegednek, így korábban kezdődik a diffúzió és nem megfelelő kémiai összetétel esetén, extrém, akár 1000  $\mu\text{m}$  rétegvastagság is keletkezhet rajtuk. Nagyon vastag bevonatoknál, már a fémek lehűlés közbeni zsugorodásának jellemzői is megjelennek, mellette az alapanyag és a bevonat hőtágulási tényezője közötti különbség is szerepet játszik, emiatt repedések, rétegleválások jöhetnek létre (2. kép).

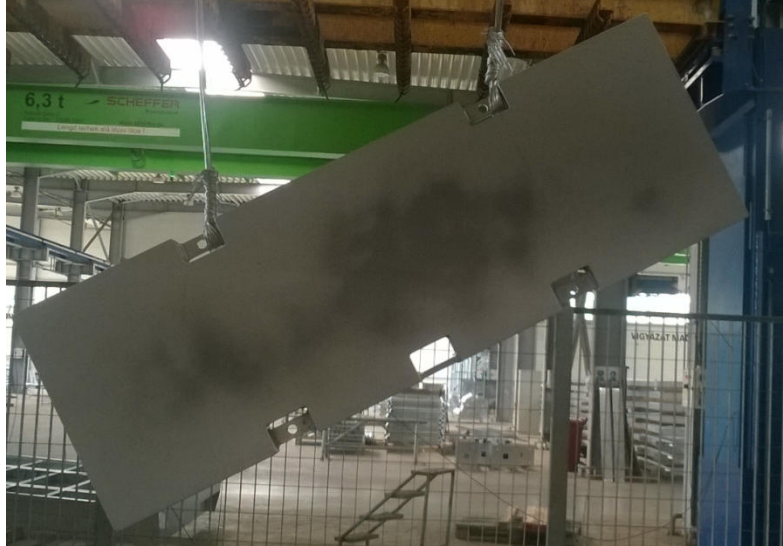
**2. kép:** Hőfoltok okozta elszíneződés

Az ehhez hasonló bevonatoknál már csekély külső mechanikai hatásra is sérülhet a horganyréteg. A jobb tapadást elősegíti az intenzív léghűtés, ami lehet hűtőgödörben levegő légáramoltatás. Folyadék esetében, a hűtés sebessége alacsony legyen, ezért a hűtőközegnek 60 °C felett kell lennie, és bemerítést is kellő körültekintéssel, kis sebességgel végezzük, mert a bevonat és alapanyag közötti jelentős fajlagos hőtágulás különbség horganyleválást okozhat. A horganyzott vastag elemeken küllembeli eltérések lehetnek, attól függően, hogy mennyi ideig tartott a lehűlés. Egyes esetekben - még a sík szerkezeteken is - jól megfigyelhető, hogy a szélek korábban hűlnek, míg az anyag belső részén, ami logikusan hosszabb ideig van „hőn tartva”, jelentős elszíneződések keletkeznek (hőfoltosság). A homogén vas-horgany ötvözetű réteg vas tartalma következtében együtt megjelenik a vasra és horganyra jellemző futtatási szín, ezért barnás-kékes színű felületeket láthatunk (3. kép).

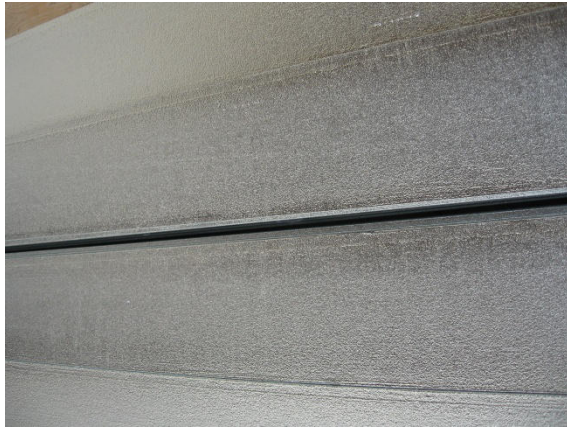
**3. kép:** Egyenletes és szép bevonat melegen hengerelt termék felületén

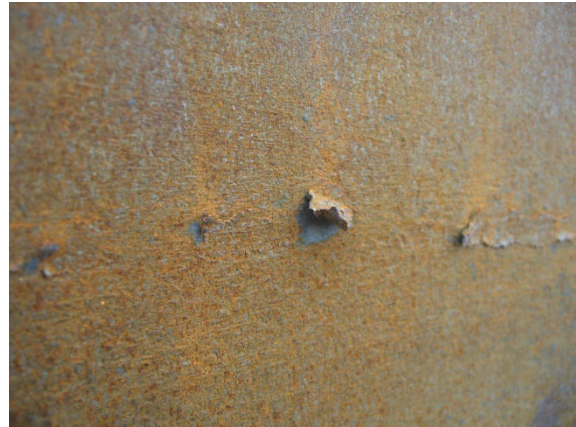
**4. kép:** Hengerlési hibák még tűzhorganyzás előtt

Melegen hengerelt, vagy húzott termékek (lemezek, rúdacélok, alakos szelvények) alkotják az acélszerkezetek döntő többségét. Felületi hibáik típusa és mennyisége szorosan összefügg az alkalmazott hengerlési technológiával, a hengerek állapotával, sőt még az acélok anyagi minőségével is. Kiváló minőségben hengerelt acélokon egyenletes, hibamentes horganyréteg képződik (3. kép). Amennyiben kihengerléskor valamilyen technológiai hibát vétenek, felületi egyenetlenségek, hibahelyek alakulnak ki (4-6. képek), melyek horganyzást követően is meglátszanak.

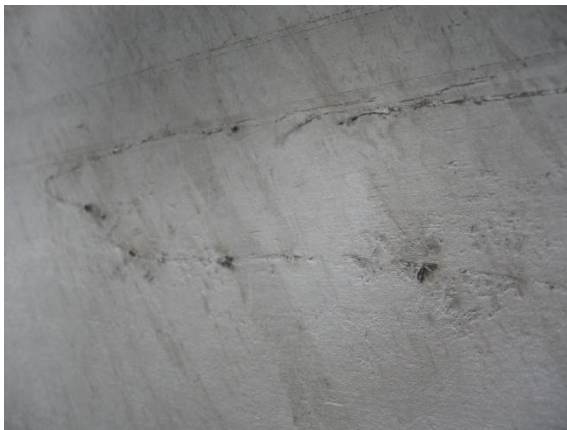
**5. kép:** Hengerlési hiba tűzhorganyzást követően

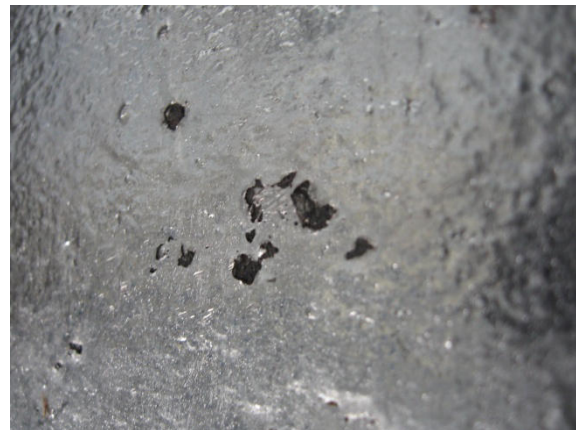
**6. kép:** Felületbe hengerelt reves a bevonást követően fekete foltokként jelenik meg

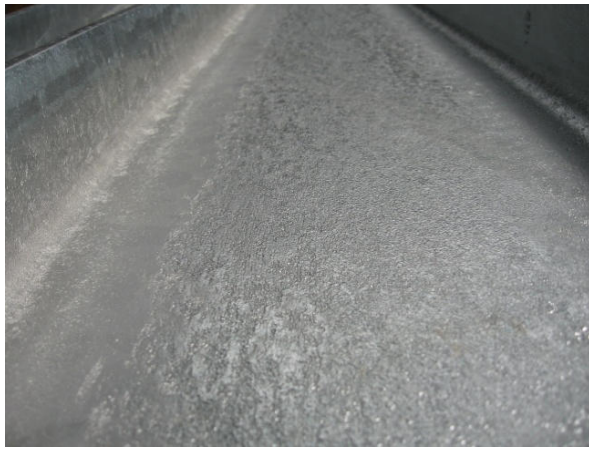
**7. kép:** Anyagminőség probléma látható a horganyzás után

összetételének eltérései miatt nem lesz esztétikus és egyenletes a védőbevonat. Ez sokszor feltűnő bevonati problémát okoz, ami nem a horganyzó hibája. Az ilyen jelenség a már bevont termékeken csíkokat, eltérő színű, érdességű és vastagságú horganyréteget mutat (7. és 8. kép).

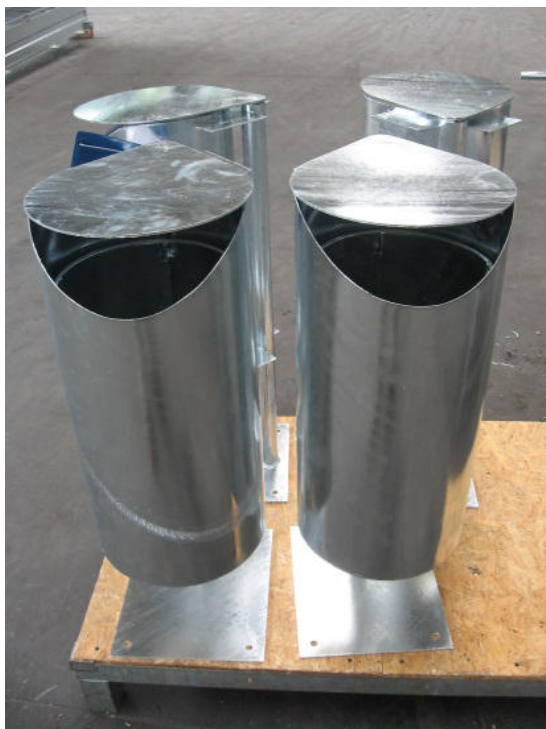
**9. kép:** Egyenletes, fényes bevonat hidegen hengerelt lemezek

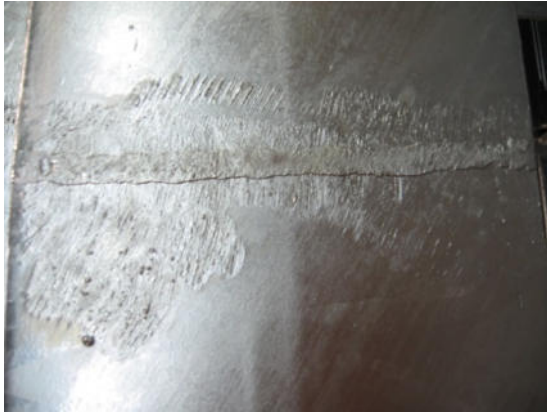
**11. kép:** Köszörülés nyomai a horganyzott felületeken

Amennyiben az alakító görgő, hajlító szerszámok, vagy befogókészülékek, stb. felülete nem kellően sima, nyomaik a horganyzás után is meglátszanak. Hegesztett acélszerkezeteknél a hegesztési varratokat, freccsenéseket sokszor *köszörüléssel* távolítják el. Ez általában különösebb problémát nem okoz, de a durva és sokszor felesleges köszörülések nyomai minden esetben erősen meglátszanak (11. kép). Nagyfelületű, igényesebb szerkezeteknél viszont minőségi reklamációt nyújthatnak be az acélszerkezet gyártójának.

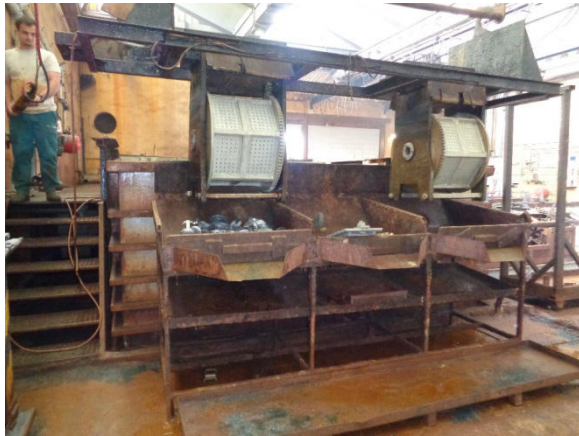
**12. kép:** A felületelőkészítés műanyag dobokban, ömlesztve történik

A perforált műanyag forgódobokból (12. kép) a kötőelemeket perforált acél centrifuga kosarakba ürítik, majd megszáritják.

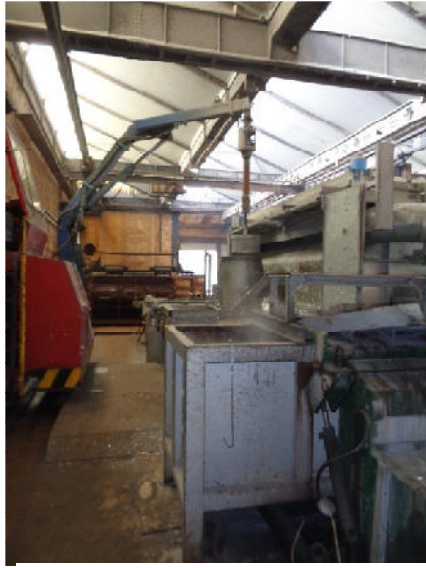
**13. kép:** A horganyzó daru felemeli az acélkosarat

A horganyzási művelet a darabáru horganyzáshoz képest már speciális kiegészítő berendezéssel kiegészítve, úgynevezett centrifugálhorganyzással történik. Az acélkosarakban levő, már fémtiszta felületű, fluxolt és szárított kötőelem tömeget egy speciális daru segítségével (13-14. kép) a kosárral együtt mártják a horgany olvadékba. Az olvadékba merített kosarakat a hamu felúszás elősegítésére a darugém folyamatosan, körkörösén lassan mozgatja. A folyamat befejezését - a darabáru horganyzással megegyezően - a hamu felúszás megszűnése jelzi. Ekkor, az olvadék felszínén lévő hamuréteg eltávolítása (15. kép) után a darugém a perforált dobót az olvadékból kiemeli. A kiemelt kosár továbbra is közvetlenül az olvadék felszíne fölött marad, itt történik meg a tulajdonképpeni centrifugálás, melynek során az olvadékot a kötőelemekről a centrifugális erő segítségével eltávolítják. Azért, hogy a forgatáskor szétfroccsenő horgany ne okozzon balesetet, illetve a horganycseppek közvetlenül az olvadékba kerüljenek vissza, a centrifuga kosár egy - a centrifuga palástot jelentő - védőköpenybe kerül (14. kép). A védőköpeny a perforált centrifugakosár esetleges

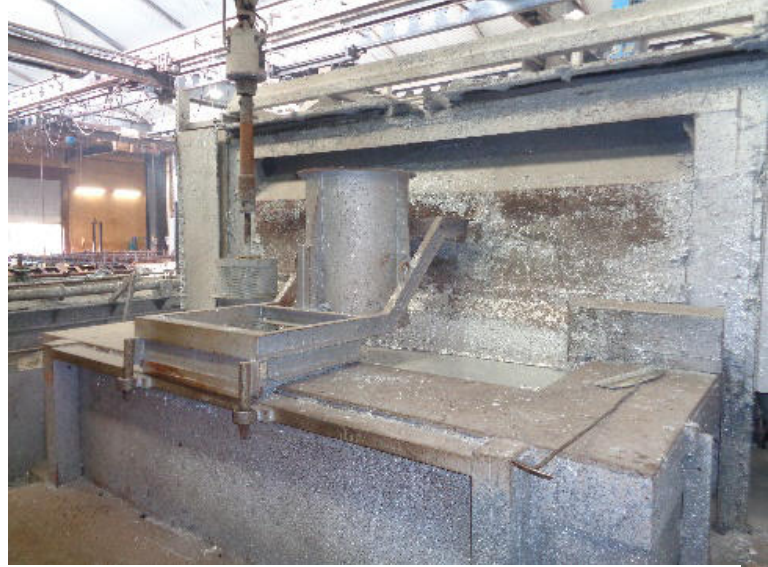
**14. kép:** Acélkosár és speciális védőköpeny

szakadása esetén a termékek sugárirányú kirepülését is megakadályozza. A daru segítségével megpörgetik a kosarat, „kicentrifugálják” a kötőelemeket. A centrifugálási idő kb. 20 másodperc.

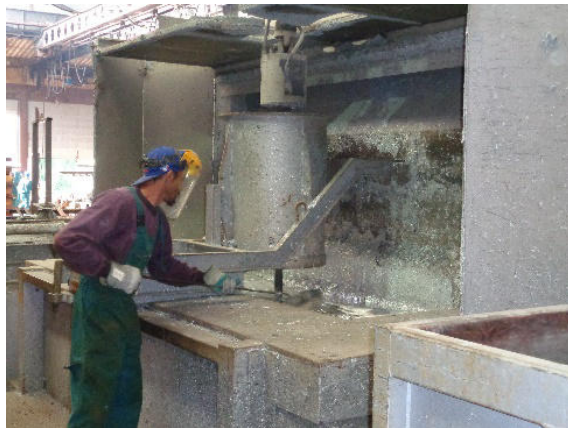
**15. kép:** A horganyolvadék salak és hamumentesítése

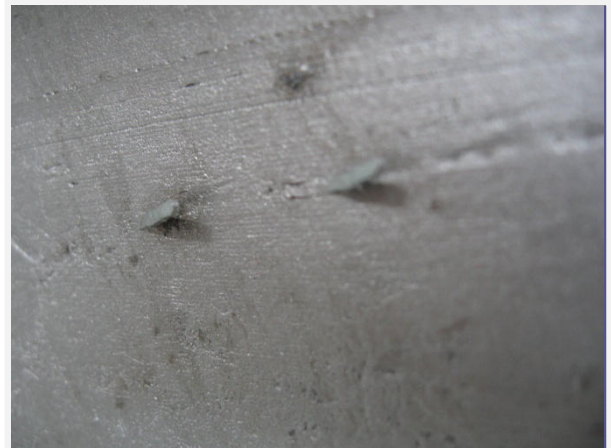
A lemezengерlési hibák tűzihorganyzás után is megmaradnak és jól látszanak.

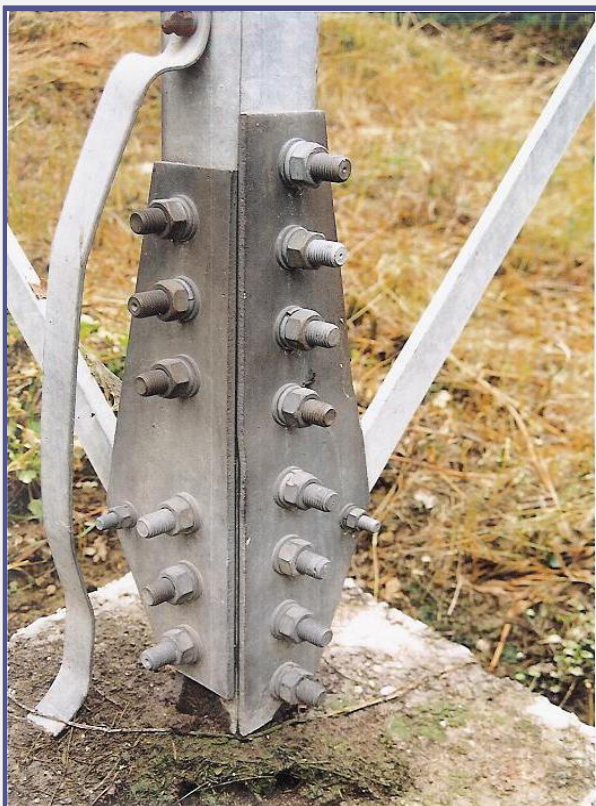
Oszlop alsórész tűzihorganyzott csavarokkal. Legkisebb megengedett bevonatvastagságuk 50 µm.

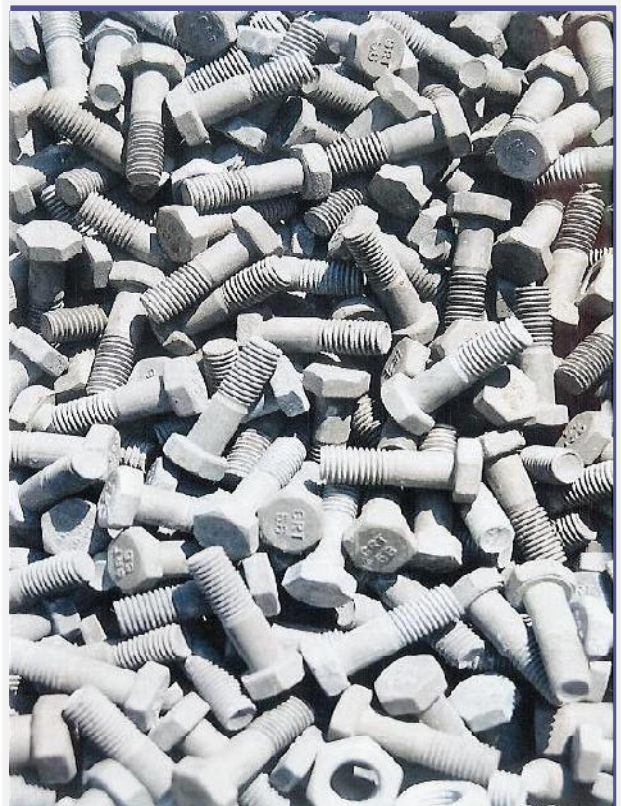
A tűzihorganyzással védett csavarok, anyák és alátétek színe legtöbbször matt szürke.
