# TŰZIHORGANYZOTT ACÉLSZERKEZETEK

Tervezőknek, gyártóknak és felhasználóknak – VIII. évfolyam, 1. szám

## A tűzihorganyzott acélszerkezetekkel nincs imázs probléma

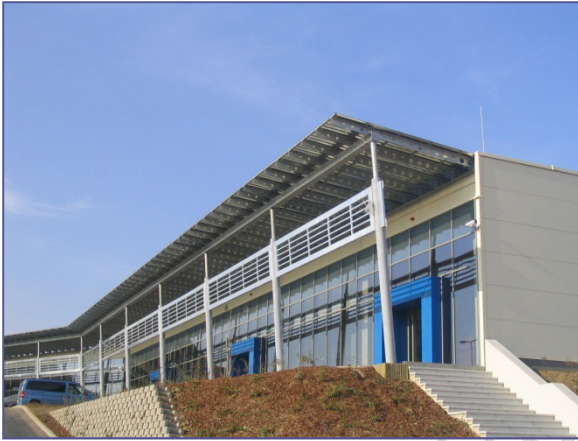
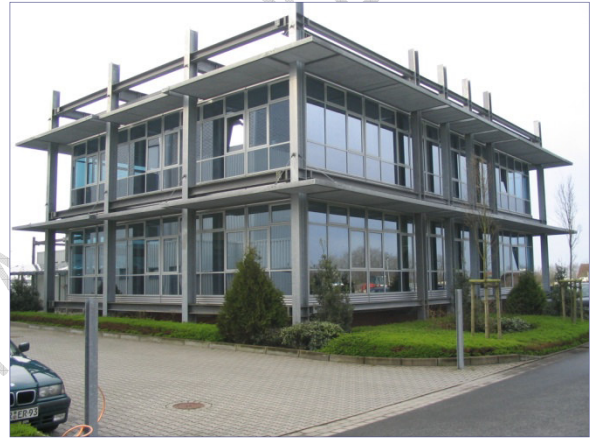
1-2. kép: Épületek tűzihorganyzott acélszerkezetekkel

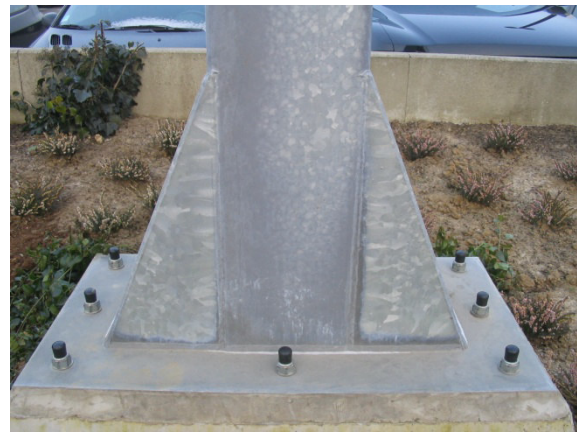
3-4.kép: Enyhébben és erősen „rajzoltos” bevonatok közvetlenül horganyzás után és tíz év elteltével

A tűzihorganyzáshoz kifejezetten ajánlott (MSZ EN 10025-2: 2005,7.4.3) acélminőségek felületén jellemzően sima-fényes, de lehet enyhén, vagy erősebben „mintázott” fémréteg (3. kép).

A 3. képen látható rajzolat különleges megjelenést ad a horganyzott acélszerkezeteknek. A tiszta horgannyal borított, jellemzően optimális acélminőségek felületén hosszú ideig megmarad az érdekes mintázatú felület (4. kép). Csak több évtized elteltével, vagy nagyon erős korróziós hatásoknál változik egyszínű, matt szürkévé.

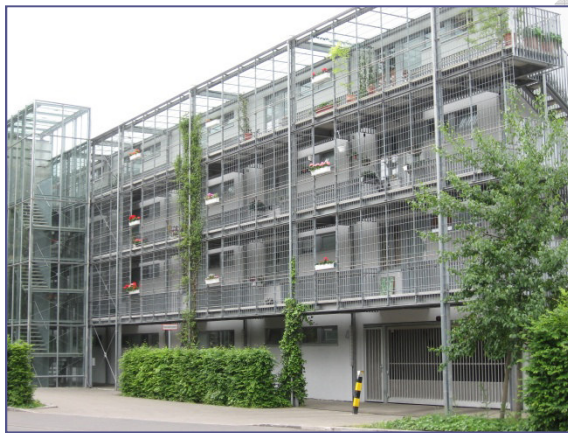
**6. kép:** Zöld növényzet felfuttatása a tűzihorganyzott acél homlokzatra

A tűzihorganyzással (MSZ EN ISO 1461) előállított horganyrétegek elsődleges rendeltetése a korrózió elleni védelem. Ugyanakkor az esztétikai megjelenés is egyre fontosabbá válik, a vevők, megrendelők sokkal igényesebbek, mint korábban. Klasszikus alkalmazási területe a kültéri felhasználás, ahol ma már lakóépületek homlokzatain, kiegészítő acélszerkezeteinél is lehet találkozni a technológiával. Szerves részévé vált a modern mérnöki gyakorlatnak. Mivel környezeti szempontból is kifejezetten ajánlott megoldás, a bevonat semleges szürke színe kitűnően illeszthető az adott épület arculatához (6. kép), jó kontrasztot ad. A képen látható példa egyben napfény elleni

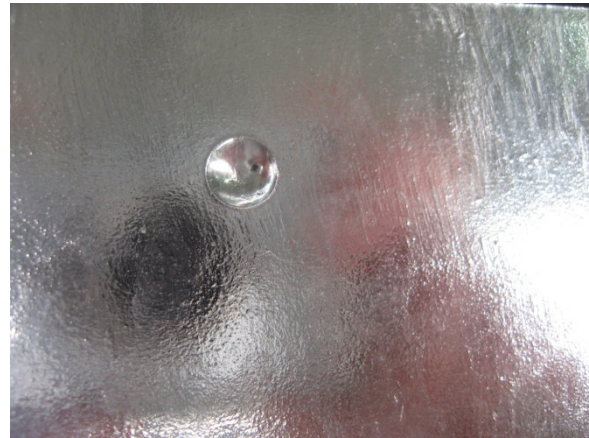
8. kép: Horgannyal eltömődött lyuk

A perforált lemezek furatai nem lehetnek kisebbek, mint 8 mm, de 2 mm lemezvastagság alatt legalább 10 mm átmérőjűnek kell lenniük, mert a horganyömladék felületi feszültsége miatt, a kisebb nyílásokon, vékony hártyszerű horganyréteg alakul ki, amely gyakorlatilag eltömi a furatokat (8. kép). Lemezbe hengerelt, vagy sajtolt merevítő bordákat alkalmazhatunk, ezzel javítva a merevséget, így csökken a deformáció veszélye. Amennyiben a merevítő bordákat, nem a lemez anyagából alakítjuk ki, hanem különféle profilú acélmerevítő bordákat hegesztünk a lemezfelülethez, akkor a fűzővarratok által bevitt hőmennyiség, jelentős deformációkat okozhat.

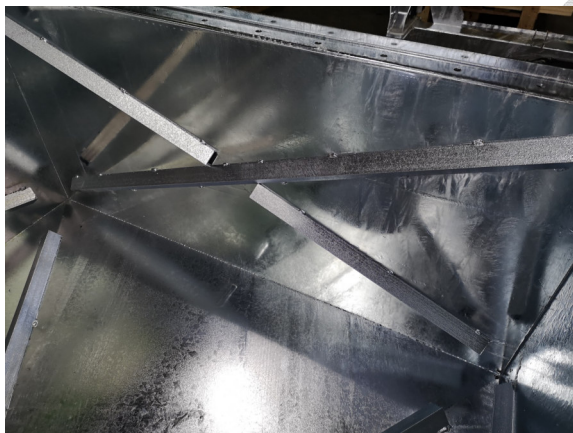
9. kép: Hasonló anyagvastagságú lemez és merevítő borda, minimális

A merevítő borda és a lemez anyagvastagsága hasonló (max. 1,5-2 szerez különbség) legyen (9. kép), mert a jelentősen eltérő anyagvastagság esetén, az egyes elemek felmelegedési sebessége és eltér egymástól, ami már önmagában deformációhoz, hegesztési varratok felszakadásához vezethet (10. kép). A 450 °C hőmérsékletű horganyolvadékba történő bemerítésnél kb. 5 mm/m hőtágulással kell számolni.

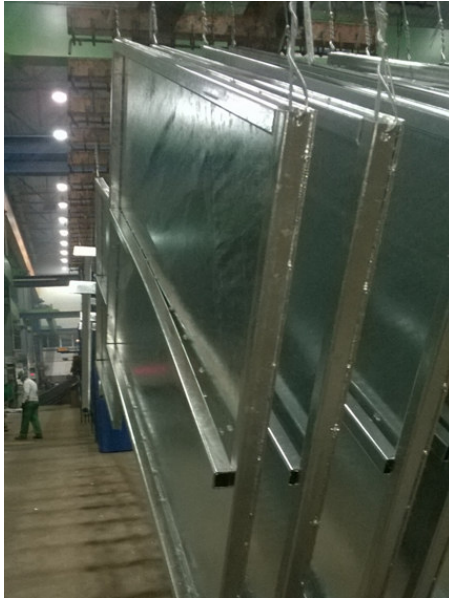
**10. kép:** Vastag lemezre hegesztett vékonyfalú zártszelvény felszakadása (jobbra fent)

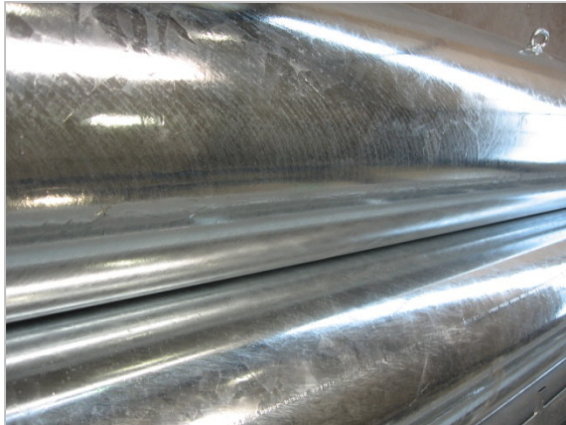
**11. kép:** Fényes-sima bevonat simára hengerelt felületen

A tűzihorganyzást követően az acélfelületek – attól függően, hogy milyen vastag lesz rajtuk a horganybevonat – általában megőrzik felületük érdességét, megjelenését. Tűzihorganyzáshoz ajánlott acélminőségeknél általában vékony és gazdaságos bevonatok képződnek, ezért itt jobban érzékelhetők az eredetileg látható eredeti felület egyenetlenségek. Például a hidegen hengerelt, azaz sima felületű acéllemezeken – optimális esetben – ugyancsak sima és fényes védőrétegek képződnek. Melegen hengerelt acéllemezeken, rúdszelvényeken viszont jól látszanak a hengerléskor keletkezett technológiai nyomok (11-12. kép).

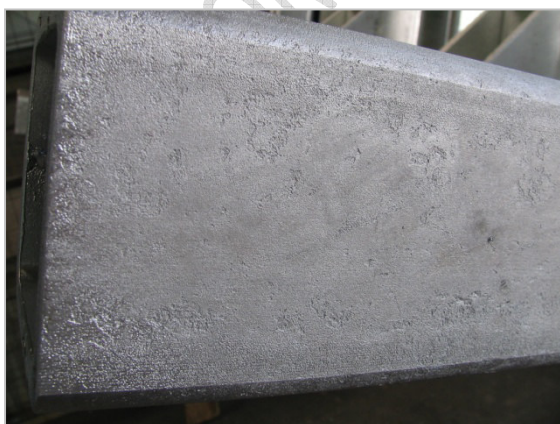
**13. kép:** Nagyon vastag horganybevonat megjelenése

Amennyiben az acélfelületen nagyon vastag ( $> 300 \mu\text{m}$ ) horganyrétegek képződnek, a bevonat lehet enyhén érdes, vagy durva is, és a bevonatvastagság növekedésével egyre kevésbé lesznek láthatók a korábbi megmunkálás nyomai, mert a vastag bevonat azt nagyrészt befedi (13. kép). Ennek az oka, hogy a horganyolvadékban történő intenzív bevonatképződés (Zn-Fe ötvözet képződés) olyan nagy sebességgel folyik, hogy nagyon vastag lesz a képződő horganybevonat, mely lefedi a korábbi felületi eltéréseket. Ilyen feltételeknél már a rétegeképződés jellemzői fogják meghatározni a horganybevonat küllemét nem pedig az acél eredeti felületminősége.

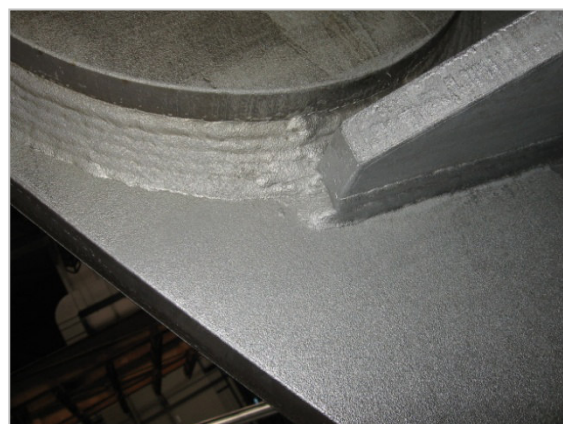
**14. kép:** Horganyréteg szemcseszórással előkezelt

A 14. képen egy szemcseszórt acélfelületet láthatunk, melyen jól kivehető az apró gödröcskék, a finoman érdes felület. A szemcseszórással megtisztított acélszerkezeteken általában homogén megjelenésű lesz a horganyréteg, de mindenképpen jóval vastagabb horganybevonatra kell számítani, mintha nem tisztították volna meg a vasfelületet. A szemcseszórással legalább 10-20 %-kal növeli meg a képződő fémréteg vastagságát, ami nagy mennyiségű acélszerkezetenél nem elhanyagolható költségnövekedést eredményez.

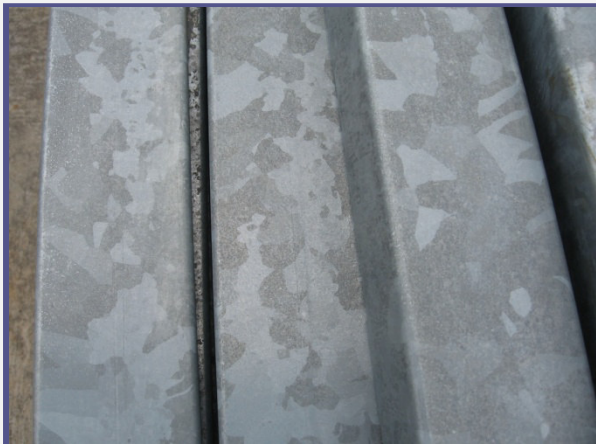
*Tetszetős horganyvirágos felület több év elteltével.*

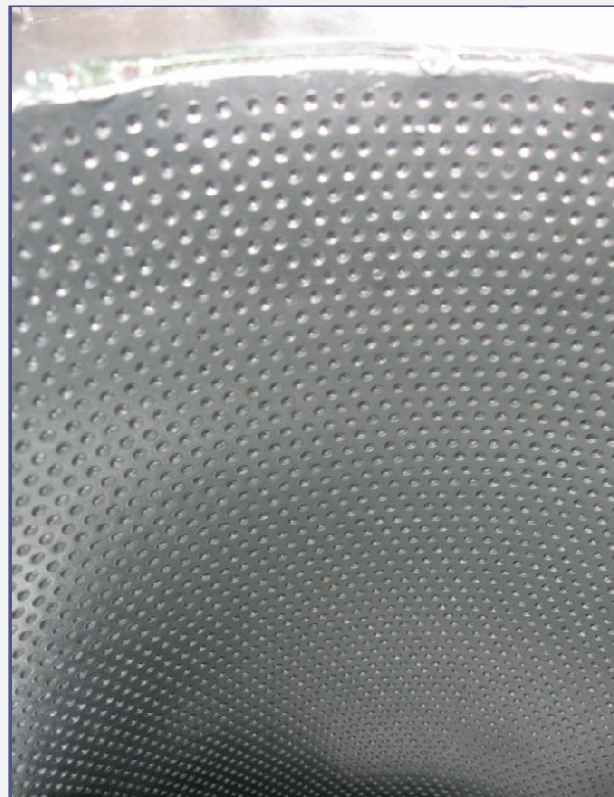
*A horgany befagyott a perforált lyukakba, ami a használhatóságot erősen korlátozza.*
