# TŰZIHORGANYZOTT ACÉLSZERKEZETEK

Online szakfolyóirat

Tervezőknek, gyártóknak és felhasználóknak – VIII. évfolyam, 2. szám

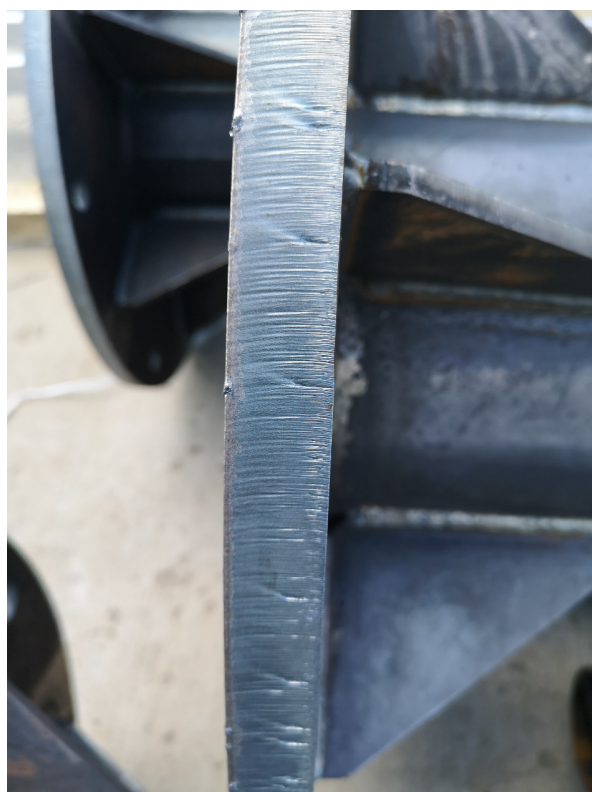
1. *kép: Jellegzetes lángvágott felület acélszerkezetekkel*

A legrégebben ismert és durva lemezeknél, a mai napig gyakran használatos módszer, a hagyományos lángvágás. A módszer lényege, hogy disszous-, vagy propán-bután gáz és oxigén keverékéből előállított lánggal, az acélt olvadáspontja közelébe hevítik, majd oxigén sugarat juttatnak a felületre. A tiszta oxigén hatására, az acél nagyon gyorsan elég, az oxigénsugár vágási rést alakít ki, ezzel egy érdes, lángvágott felületet kapnak (1. kép). A magas hőmérséklet és jelentős mennyiségű hőbevitel széles hőhatás övezetet foglal magába, és a vágási felületből, akár 1-2 mm mélységben, az acélból az ötvözők egy része kiég. Az alacsony ötvöző tartalom miatt lelassul a horganyzás közbeni termodiffúzió és emiatt a horganybevonat vastagsága sokszor nem éri el szabványban előírt mértéket (2. kép).

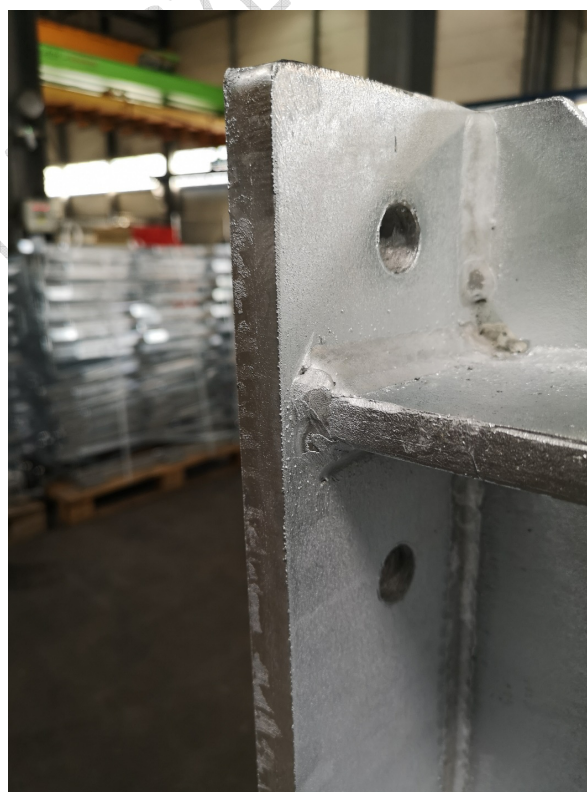
2. *kép: Megmunkálás nélküli, termikusan vágott felület tűzihorganyzás után*

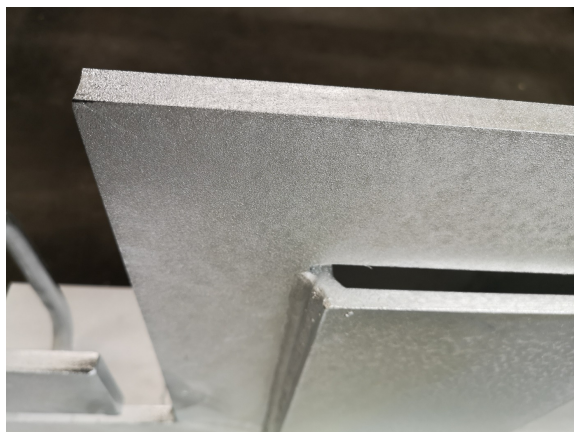
**3. kép:** Gyártás után szemcseszórt terméken, a vágási éleken is azonos minőségű a bevonat, mint az alapanyagon

A probléma megoldásának érdekében, a kiégett, ötvözőkben szegény vágási felületet, meg kell köszörülni, esetleg szemcseszórni, hogy az alapanyaggal közel azonos értékű és minőségű horganybevonat alakuljon ki, a vágott felületen is (3. kép). A horganyzókba beérkező legtöbb ilyen reklamáció, pontosan abból alakul ki, hogy a vágott felületek, megmunkálás nélkül kerülnek horganyzásra, emiatt a rétegvastagság is elmarad az elvárttól, amit a megrendelő kifogásolhat.

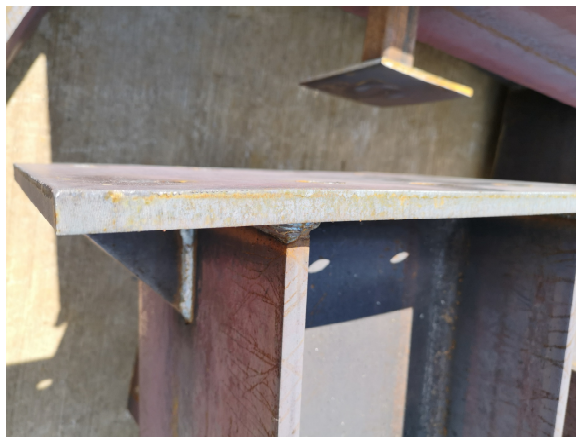
**4. kép:** Plazmavágott felület

A plazmavágás, lényegesen kevesebb hőbevitellel járó vágási mód, ezért a hőhatásövezet is kisebb (4. kép). A vágási felület ennél a módszernél is hasonlóan viselkedik, mint a lángvágásnál, viszont csekélyebb anyageltávolítás is elegendő a szükséges eredmény és rétegvastagság eléréséhez.

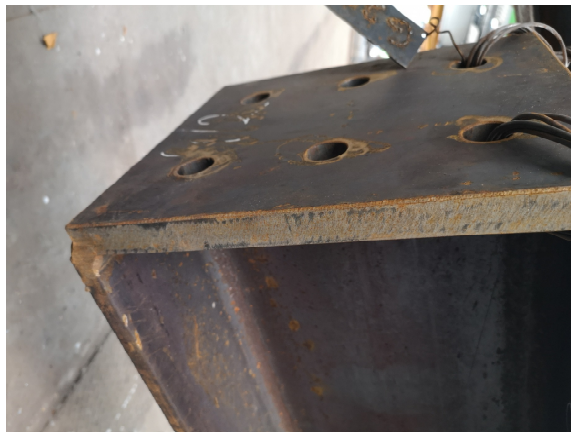
**6. kép:** Termikusan vágott, és köszörült felület

Utolsó gondolatként, feltétlenül fel kell hívnunk a gyártók figyelmét, a horganyzási szabvány előírásaira. Termikusan vágott felületeken, illetve a vágott felületektől és sarkoktól 10 mm-en belül, nem szabad rétegvastagságot mérni, vagyis ezeken a helyeken, a szabványban előírt rétegvastagságot – korábban említett okok miatt - nem lehet a horganyzó üzemtől elvárni. Amennyiben a megbízó, ezeken a helyeken is ragaszkodik a szabványos horganybevonathoz, akkor erről írásban, külön meg kell állapodni. A megállapodásban, a horganyzó üzem előírhatja, a vágott felületek vágás utáni megmunkálását (6. kép).

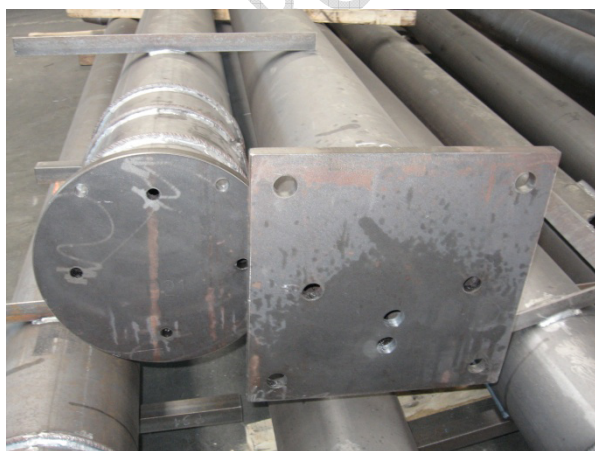
**7. kép:** Túl kicsik a technológiai nyílások a nagytármérőű csöveken

A darabáru tűzihorganyzással kialakított fémbevonat mechanikai tulajdonságait (keménységét, hajlíthatóságát) a horganyréteg szerkezete, anyagösszetétele (horgany/vas arány, ötvözők, szennyezők) és homogenitása határozza meg. A tapadást szándékosan nem említjük, mert, ahol a vason kialakul a fémréteg, ott kohéziós kötés jött létre a tárgyfelület és a bevonat között, így a hordozóhoz való közvetlen tapadás mindig kiváló. Azonban, ha a rétegeképződés metallurgiai folyamatai időben nagyon hosszúra nyúlnak (pl. túl lassú bemerítés a horganyfürdőbe), akkor az idő múlásával a horganybevonatban inhomogenitások (lyukacsok, rések) és egyúttal belső feszültségek is keletkeznek, melyek minden esetben rontják a horganyréteg szilárdsági tulajdonságait. Az acélszerkezetek tervezői és gyártói számára ezért is rendkívül kényes feladat a zártszelvényes, vagy szekrénytartó kialakítású acélszerkezeteken szükséges horganyzástechnológiai nyílások helyes kialakítása. Túl kicsi, vagy nem megfelelő pontokra elhelyezett be-és kifolyó, valamint szellőző furatok, kivágások (7-8. képek) akár 20-50%-kal is megnövelhetik a horganyzási időtartamot.

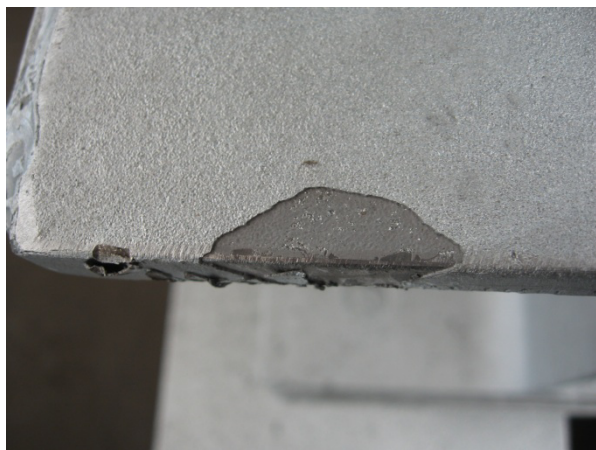
**9. kép:** Ütésre szétvált a bevonat

Amennyiben a fenti probléma még azzal is társul, hogy az szerkezet acélminősége sem éppen optimális tűzihorganyzáshoz, akkor a bevonaton belül mikroszkopikus méretű repedések, pórusok képződhetnek, melyek kritikus mennyisége esetén már nem túl nagy fizikai hatások is rétegszétváláshoz vezethetnek (9. kép). Ilyen igénybevételek lehetnek például az acélszerkezet szállítása, vagy szerelése közben fellépő mechanikai behatások, ütések. Ugyanakkor megjegyezzük, hogy az esetek szinte száz százalékában a vaskülső felületen mindig marad még egy nagyon vékony horganyréteg (10-40  $\mu\text{m}$ ), de ez általában nem elégíti ki a szabványos minimumot.

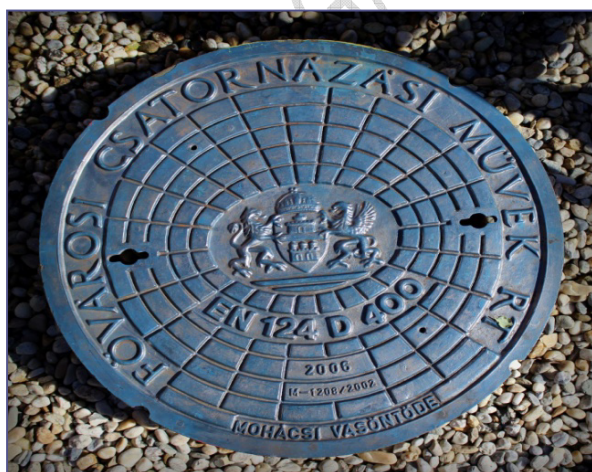
11. kép: Öntött aknafedél

Napjainkban gyakran jelennek meg a tűzihorganyzó üzemekben a hengerelt, hajlított és hegesztett acélanyagok mellett az öntvények is (11 -12. képek). Néha önálló termékként érkezik („antik” kerti bútor, speciális csatorna akna fedél, öntöző rendszer eleme, stb.), de jellemzőbb, hogy valamilyen hengerelt acél anyaggal építik össze hegesztéssel, például állványelemek alkatrészei, díszkovács kerítés elemekben, stb. (13. kép).

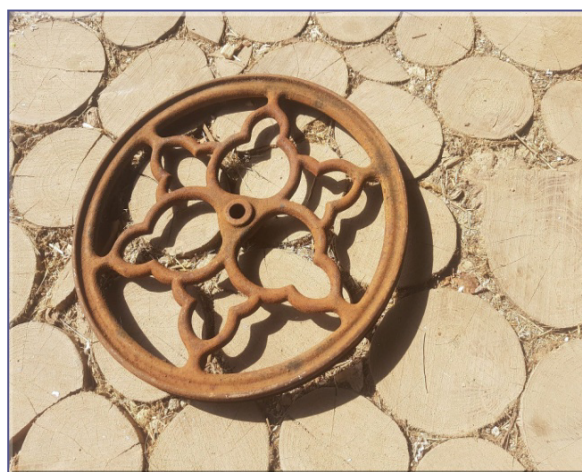
12. kép: Öntöttvas kútkerék

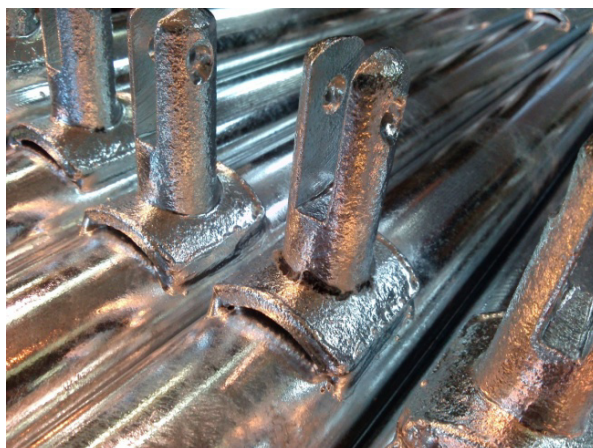
14. kép: Érdes, durva felület, vastag bevonat

Az acélöntvények vegyi összetétele általában csak minimális mértékben tér el a szerkezeti acélok összetételétől, így általában azoknak megfelelő minőségben tűzihorganyozhatók. Tudni kell azonban, hogy a C- és Si- tartalma valamennyivel magasabb a hengerelt acélokénál. Ezért a kialakuló horganybevonat tulajdonságaiban a két terméktípus közötti különbséget a karbon és szilícium tartalom mellett az eltérő gyártási eljárás is okozza, ami az öntvényeknél érdekesebb felülethez és vastagabb bevonathoz vezet (14. kép).

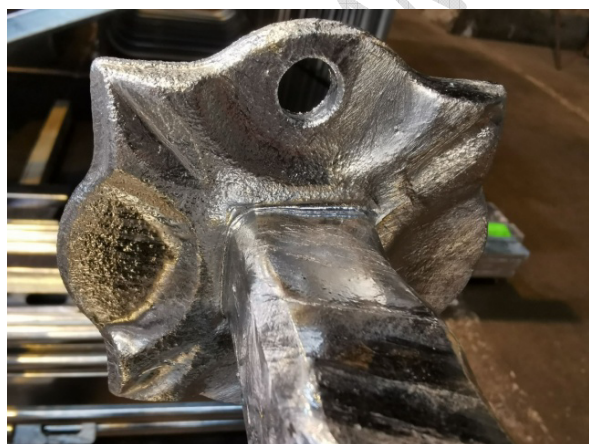
15. kép: Fényes felület, optimális bevonat

Optimális vastagságú, homogén, esztétikus bevonat általában a *fehér temperöntvényeken* alakul ki (15. kép). A fekete és szürke öntvények magas grafittartalma miatt a horganyzóban történő felülettisztítás (pácolódás) nem lehetséges. A jó minőségű és hibamentes horganyréteg alapfeltétele, hogy a termékek felületéről – még a horganyzóba történő beszállítás előtt – az öntéstechnológiából származó maradványokat és grafit-szennyeződést el kell távolítani. Amennyiben az öntvények felülete szennyezett, vagy pórusos, zárványos, akkor a horganyréteg sem lesz egységes (16. kép).

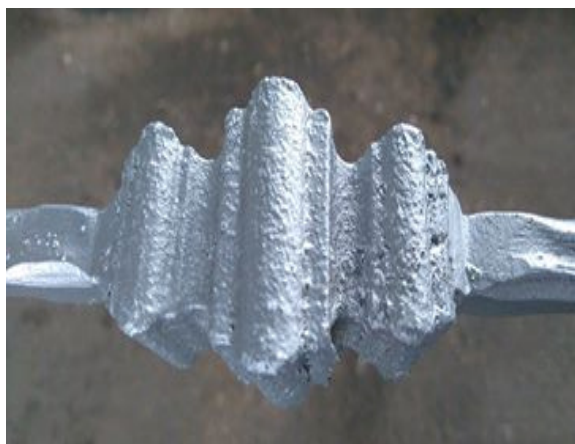
16. kép: Durva felület, vastag, pórusos réteg

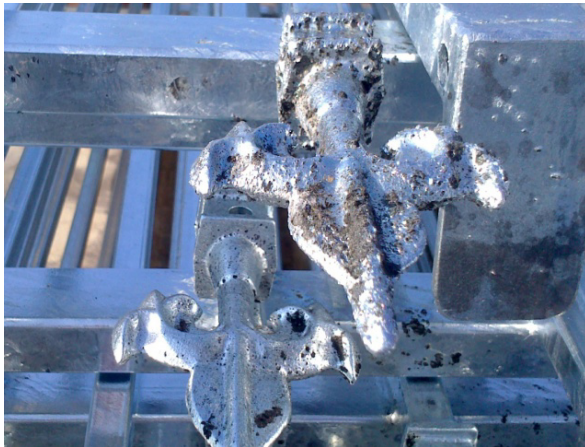
**17. kép:** Felületen maradt öntészeti maradványok okozta hiba

Bevonathibához, horganyhiányhoz legtöbbször a felületen maradó öntvényhomok, pórusok, zárványok, vagy grafitszennyeződés vezet (17-18. képek). Ezen hiba okok elkerülésére a legjobb megoldás a homokszórás, koptatás, vagy a folyssavas ( $H_2F_2$ ) pácolás.

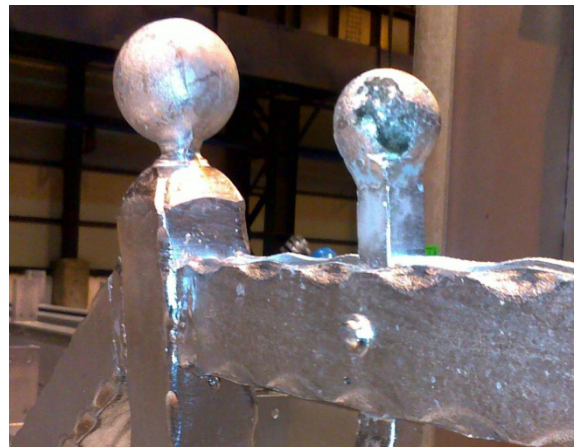
**18. kép:** Grafitszennyezés következménye

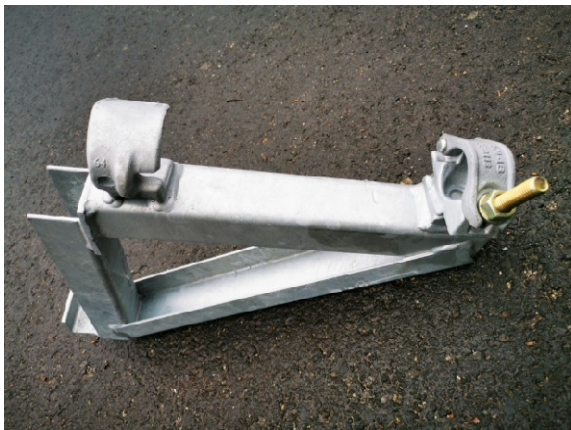
**19. kép:** Jó minőségű horganybevonatok

Általánosan érvényes követelmény a megrendelők részére, hogy már a tervezési fázis elején tájékoztassák a tervezőt, majd az alkatrész gyártóját is az alkalmazandó felületvédelmi technológiáról, így a tűzihorganyzási szándékról. Ebben az esetben biztosítható, hogy az öntvények felületén a megrendelők legnagyobb megelégedésére a lehető legjobb minőségű horganyréteg alakul ki (19. kép).

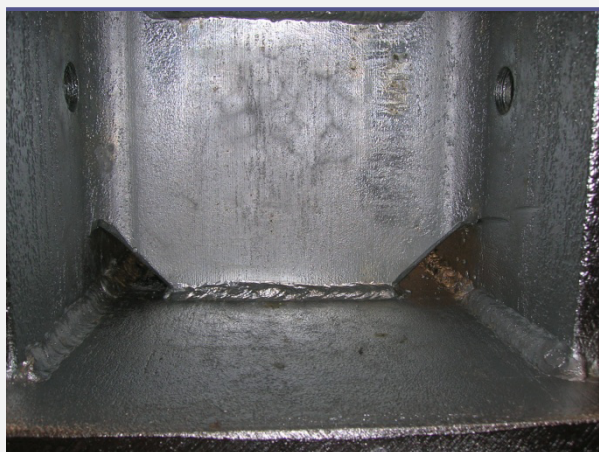
*A technológiai nyílások helye, darabszáma és nagysága egyaránt fontos szempont*

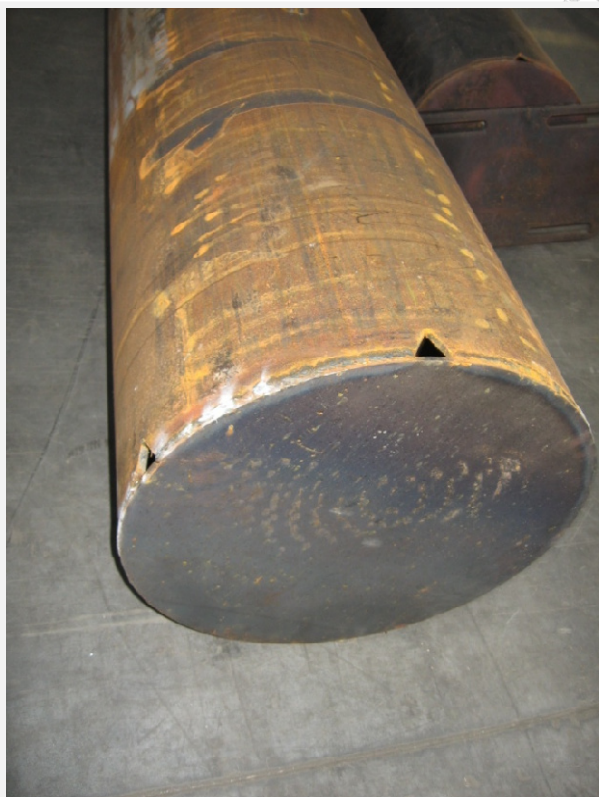
*Túl kicsi technológiai nyílások a nagytérű csövön*

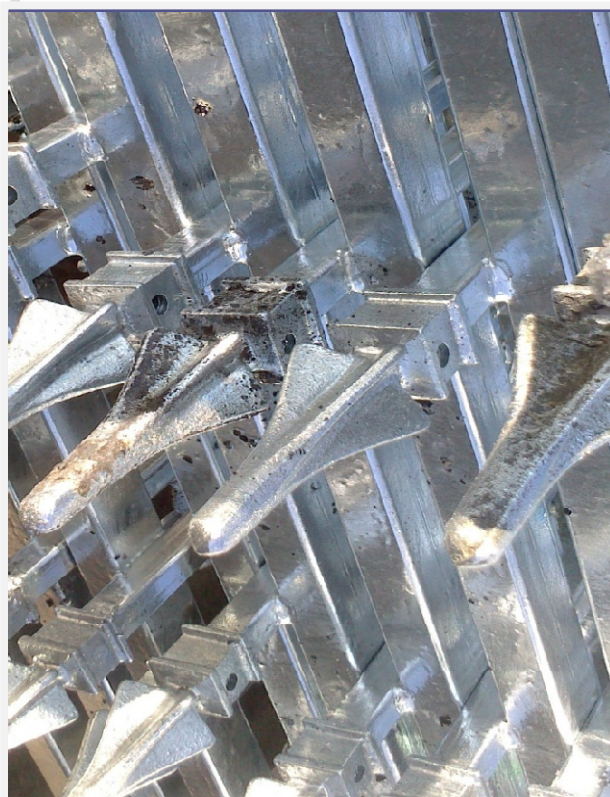
*Szennyezett felületű öntvények bevonatai*
