TŰZIHORGANYZOTT ACÉLSZERKEZETEK

Online szakfolyóirat

Tervezőknek, gyártóknak és felhasználóknak – VIII. évfolyam, 4. szám

Sérült horganybevonatok szakszerű javítása

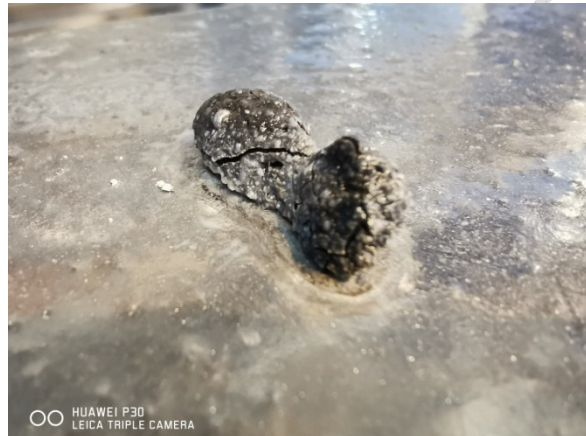
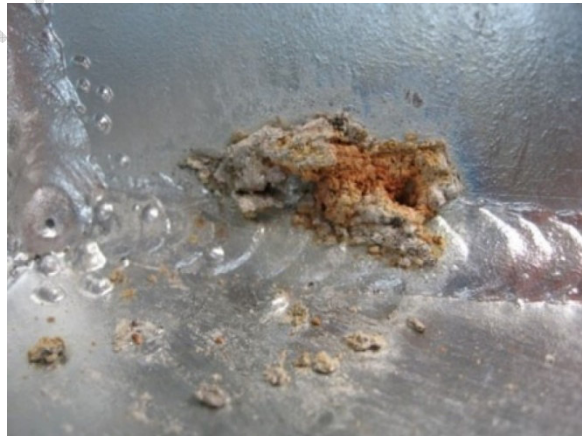
1-2. kép: Feltapadt salakok

A száraz tűzihorganyzási eljárás természetes velejárója az ún. salakképződés, ami legnagyobb részben a felületre rászárított só film leégésének a következtében keletkezik a horganyfürdőbe történő merítéskor. Ez a salak, vagy hamu "felúszik" a horganyfürdő felszínére, mivel könnyebb fajsúlyú, mint a cink. Ha valamilyen oknál fogva (pl. rossz konstrukció, rossz csomóponti kialakítások, kisméretű furatok, technológiai nyílások stb.) a képződött salak mégsem tud kiúszni a termék minden felületéről, akkor feltapad a horganybevonatra (1-2. kép).

Az ilyen tapadvány alatt mindig ép horganyfelület van, ezért elegendő csupán a feltapadt salakot eltávolítani a felületről. Ellenkező esetben levegő nedvessége vagy csapadék hatására a salak erősen megduzzad (mivel a salak rendkívül jó nedvszívó képességgel rendelkezik) később elfolyósodik és a salakcsomó alatt, valamint környezetében matt szürke, szennyezett felület keletkezik. Mivel ez a salak savas kémhatású, klorid-tartalmú ezért károsítja a bevonatot.

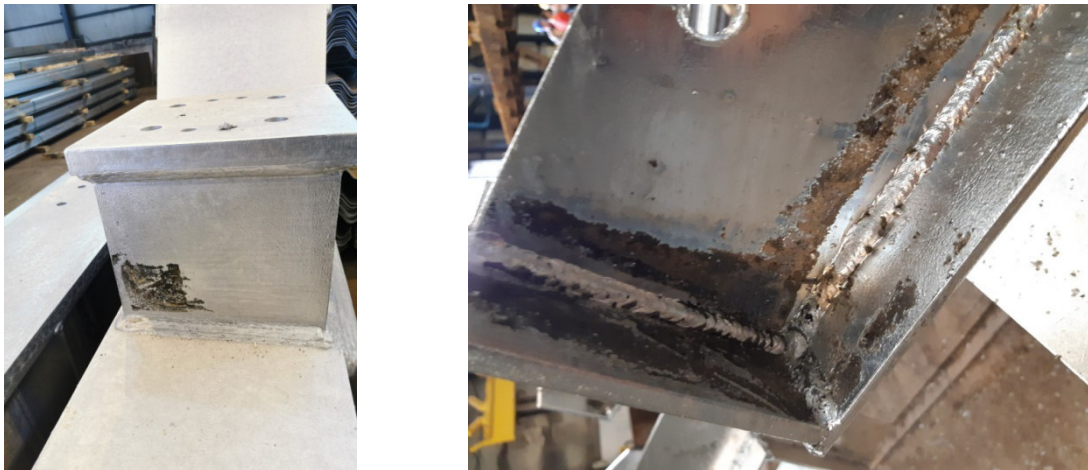
3-4. kép: Ragasztó és festéknyomok a felületeken

Több ok vezethet a probléma kialakulásához. Oka lehet a nem megfelelő horganyzástechnológiai kialakítás (nem jó helyen lévő furatok, nyílások), ami miatt ún. "légzsákos" felületek alakultak ki a termékben. Oka lehet a felületen lévő szennyeződés (festék, salak, ideiglenes korrózióvédelmi bevonat, műanyag bevonat, ragasztó maradvány stb.), amit nem lehetett megfelelően eltávolítani a vegyi előkészítés során, vagy például a felületen lévő mélyen behengerelt reze, vagy a vastag „réteges”, vagy „kráteres” rozsda is, ami pácolási problémákat okoz (3-4. kép).

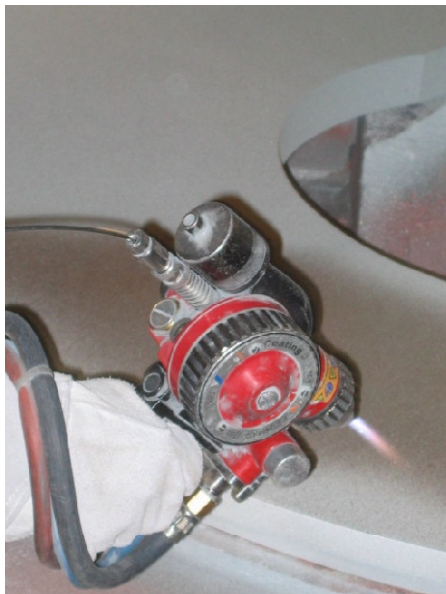
5. kép: Kézi fémiszóró pisztoly

- horganyal történő termikus fémszórás (ritkán alkalmazzák) - ISO 2063 (5. kép),
- horganyban dús, horganypor tartalmú (ISO 3549), horganypehely tartalmú festékekkel történő javítás a leggyakrabban alkalmazott megoldás (6. kép),
- javítás horganypasztával,
- horganyal történő forrasztás.

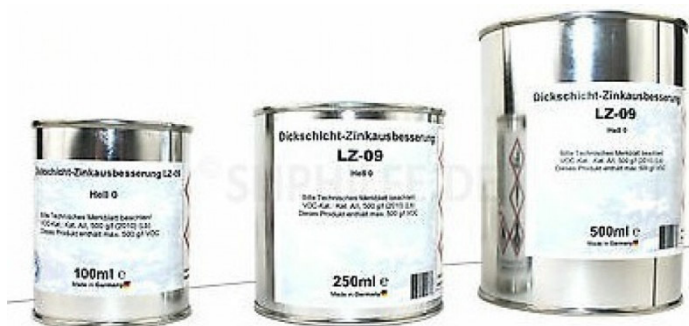
6. kép: Horganytartalmú festékek

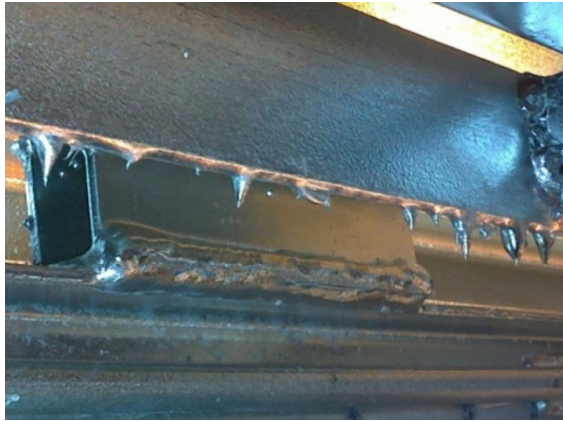
7. kép: Úgynevezett „farkasfogak”

Ezeket a megvastagodásokat, cseppeket ónreszelővel, forgótárcsás csiszológéppel (flex-szel) ún. legyezőkorong használatával, vagy lánggal történő leolvasztással úgy kell eltávolítani, hogy a bevonat folytonossága megmaradjon. A beavatkozás után is meg kell maradnia a szabvány által előírt rétegvastagságnak (nem szabad leütni, letörni a horgany felesleget) Ha a bevonat a beavatkozás következtében megsérülne, akkor a 2. pontban leírtak szerint kell eljárni (7-8. kép).

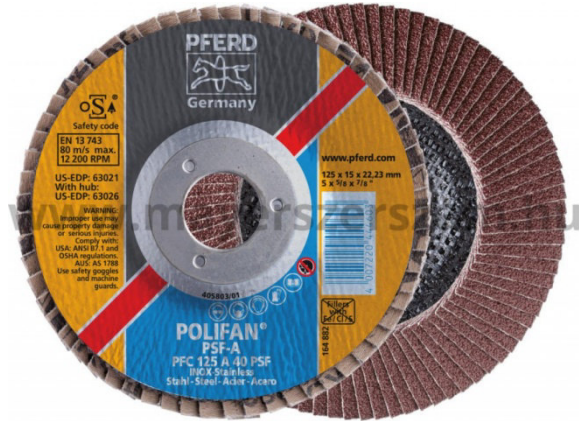
8. kép: Legyezőkorongok

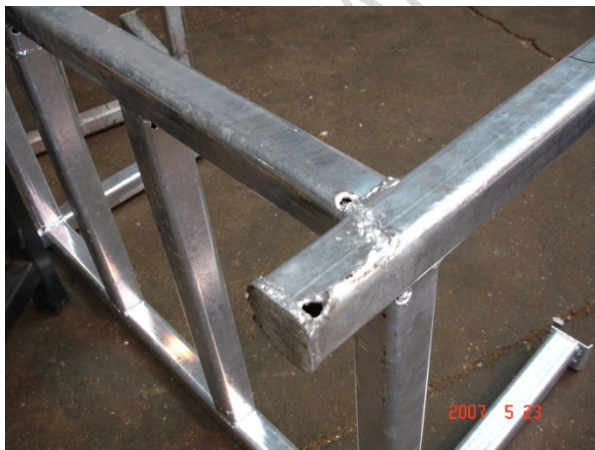
9. kép: Tisztítandó felület ráfolyással

Ez a jelenség a rossz, vagy kényeszerű horganyzástechnológiai kialakítás miatt következhet be, amikor a már megszilárdult horganybevonatra rácsorog, rátapad és összeolvad a ráfolyó folyékony horgany (9. kép). Ezeknek a megfolyásoknak az eltávolítása „puha”lánggal történő óvatos megolvasztással a dudorok, cseppek folyékony állapotban történő lekaparásával, törlésével, kefézésével történhet, vagy óvatos flex-szeléssel, esetleg reszeléssel ajánlott. A horganybevonat a beavatkozás után is folyamatosan összefüggő legyen és a szabvány által meghatározott minimális rétegvastagságnál vékonyabb nem lehet.

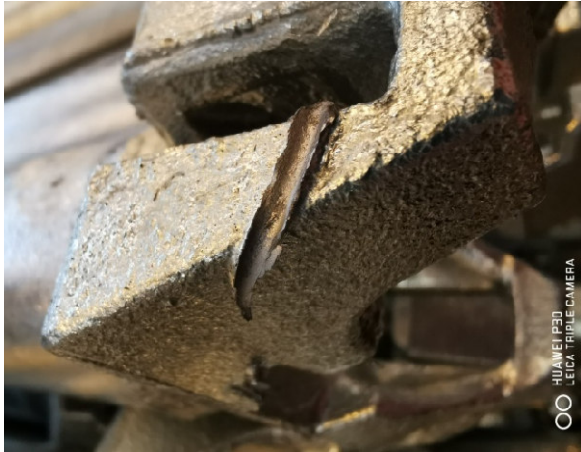
10. kép: Függesztő drót nyoma

Mivel a szerszámmal együtt a bevonat egy része is eltávolításra kerül, ezért, ha a rétegvastagság kisebb lesz a megengedettnél, javasolt a javító festékekkel történő javítás (10-11. kép). Amennyiben a rétegvastagság megfelel az előírásoknak, nem kell festékekkel javítani, mert így a terméken a teljes horganyréteg azonos színű marad a későbbiek folyamán is.

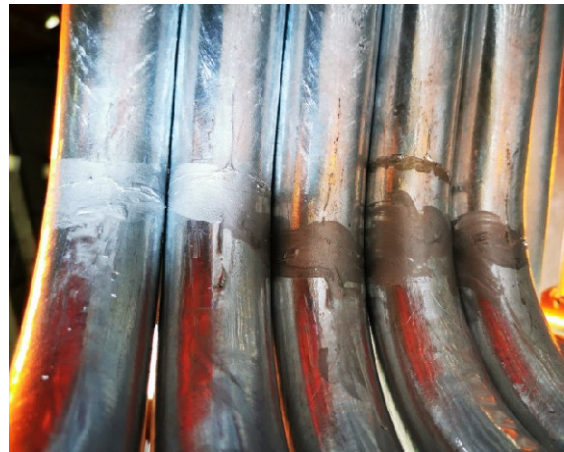
11. kép: Javítás cinktartalmú festékkel

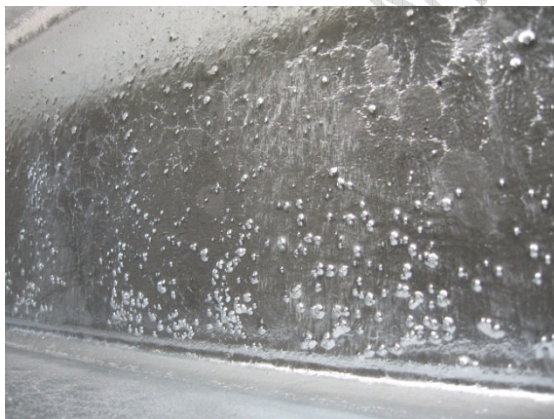
12-13. kép: Keményhorgany szemcsék

A tűzihorganyzási technológia jellemzője, hogy a termodiffúzió során a termékek felületéről leváló vasatomok helyére diffundálnak be a cink atomok. A leváló vasatomok a horgany fürdőből cinkatomokat kötnek magukhoz (vegyületképződéssel Zn-Fe ötvözetkristályok alakulnak ki), ezáltal ún. keményhorgany szemcsék jönnek létre. Ezek a szemcsék, mivel kicsi a fajsúly különbség az acél és a cink között, "lebegnek", majd lassan lesüllyednek a horganyfürdő alsó részébe. Minél több termék került tűzihorganyzásra, annál több ilyen keményhorgany szemcsé lebeghet az olvadékban. Azokon a felületrészekon, amelyekről valamilyen oknál fogva (pl. kisméretű furatok, nyílások, viszonylag nagy és hosszú vízszintes felületek, zárt részek, stb.) nem tudnak "lecsúszni" az említett kristályok, ott ezek a kis szemcsék beledermeskednek a bevonat felületébe (12-13. kép). Ez a felület korrózióvédelmi szempontból egyenértékű a tiszta, sima horganybevonattal, csak esztétikai vagy funkcionális kifogás tárgyát képezheti (pl. korlátokon, kézfogókon).

A felületen lévő keményhorgany szemcsék óvatos „flexeléssel” is eltávolíthatók, de inkább javasolt a síkreszelővel történő eltávolítás. Nagymértékű keményhorgany szemcsésedés esetén, ha az gátolja a termék felhasználhatóságát, akkor a terméket "pihent"(tiszta) fürdőben történő újhorganyzással kell kijavítani. Ha a keményhorgany szemcsék eltávolítása után (flexelés, reszelés) a bevonat is megsérülne, akkor azt a horganybevonat folytonossági hiányainál leírtak szerint kell javítani.

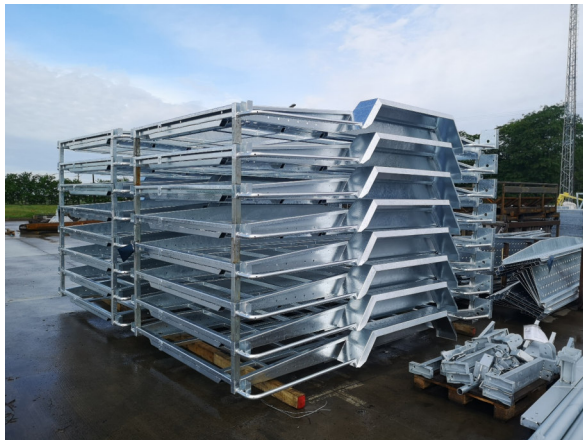
14. kép: Személygépkocsi utánfutó alvázak

A mai kor követelményeinek megfelelően, egyre népszerűbbek, a tűzhorgany bevonattal gyártott különféle jármű utánfutók, alvázak. Személygépkocsival vontatható könnyű pótkocsikat (14. kép), ma már festett kivitelben nem gyártanak, a kereslet egyértelműen a horganyzott termékek irányába tolódott el.

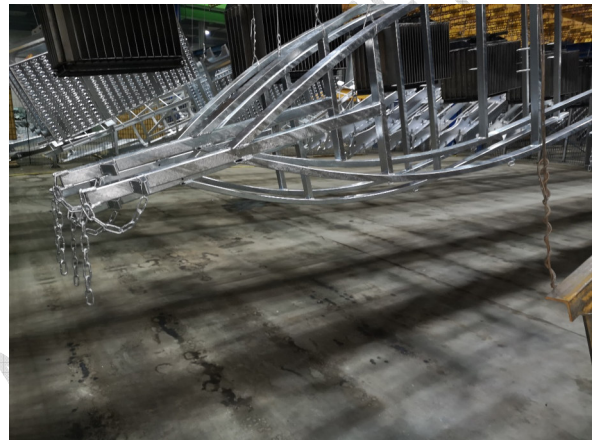
15. kép: Csónakszállító alvázak

A személygépkocsi utánfutókat, speciális szállításra gyártott pótkocsikat, hajószállító alvázakat (15. kép), autómentő és szállító trélereket, a kis vállalkozásokban állítják elő, míg a nagyobb méretű alvázakat, közép és nagy vállalatok gyártják (16. kép).

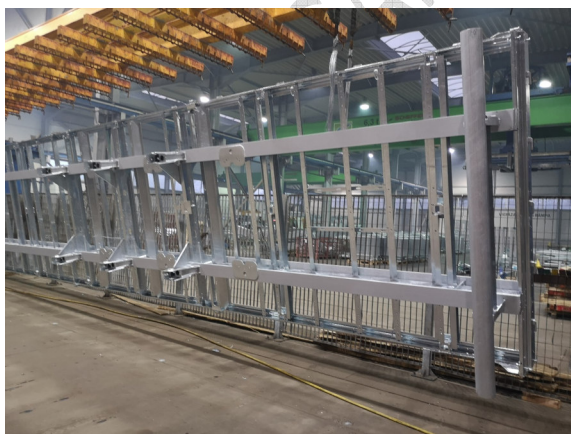
16. kép: Kamion alvázak

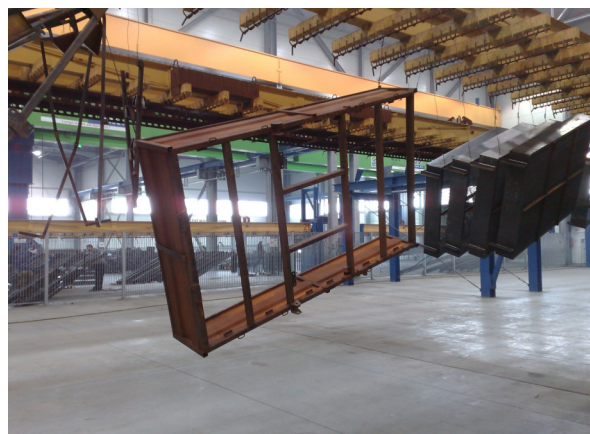
17. kép: Szakszerűen felfüggesztett utánfutó alváz

gyakorlatot, a horganyozhatósága érdekében (17. kép). Az utánfutók többségén a rakfelületet és az oldalfalakat lemezzel borítják. Az oldallemezek, általában bordázottak, így nem vetemednek, viszont a rakfelület az esetek többségében sík lemez, amely a horganyzás hőmérsékletén erősen vetemedik, hullámos lesz (18. kép).

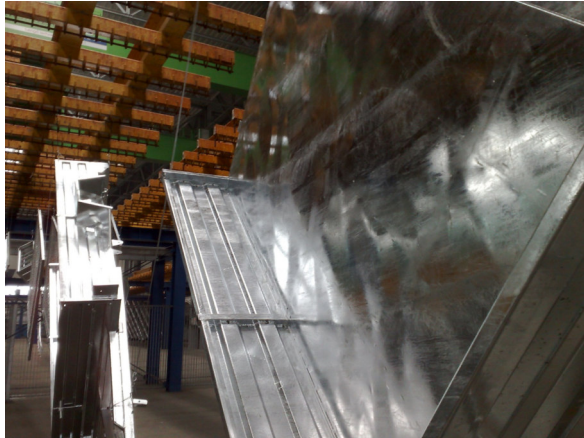
18. kép: Bordázott oldalfala, hullámosodott rakfelület lemez

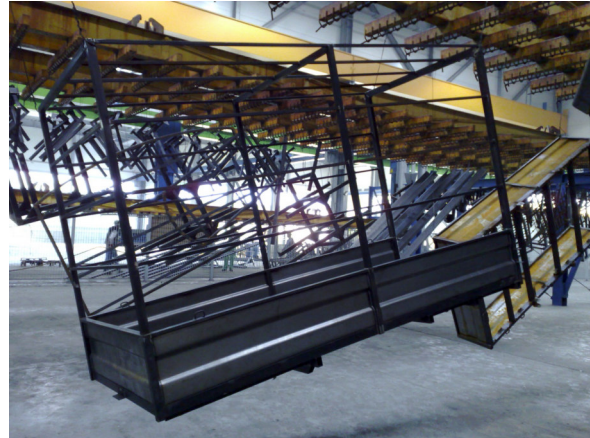
19. kép: Szabálytalan kialakítás, nem megfelelő horganyzási helyzet

Az utánfutóra, gyakran felépítmény, ponyvatartó kerül, amit semmiképpen ne építsünk egybe a futóval, szerelhető kivitelű legyen, mert a horganyzást a befoglaló méretek körülményessé teszik, fennállhat a lemez oldalfalak vetemedésének veszélye (19. kép). Az ilyen összetett szerkezeteknél, a technológiai nyílások kialakítása is, gondot okozhat a gyártónak. A sárvetők kivitelezésére, számtalan példa van. Egybe építik a futóval, külön horganyozzák, és később felszerelik, műanyagot alkalmaznak, vagy horganyzott lemezből mélyhúzással előregyártott elemet használnak fel. A legmegfelelőbb, mindenképpen a finomlemezből gyártott és horganyzott sárvető, mert az élettartama azonos az utánfutófutó élettartamával, de lehetőleg külön horganyoztassuk, ne építsük rá a futóra, mert az anyagmozgatást nagyon megnehezíti a vékony lemez sérülékenysége miatt. A folytatólagos soron tűzihorganyzott lemezből mélyhúzással kialakított sárvető ugyan esztétikus, viszont a vágási éleken nincs bevonat, valamint a bevonat vastagsága, a horganyzott lemezekre jellemző, 10-15 mikrométer, ami miatt az élettartama, messze elmarad az utánfutótesten kialakult 60-80 mikrométeres rétegvastagsággal szemben. Vegyük figyelembe, hogy a használatból adódóan, talán ezt az elemet éri a legtöbb negatív hatás, az úton lévő szennyeződések, víz, valamint a téli időszakban a só és kövek felverődése.

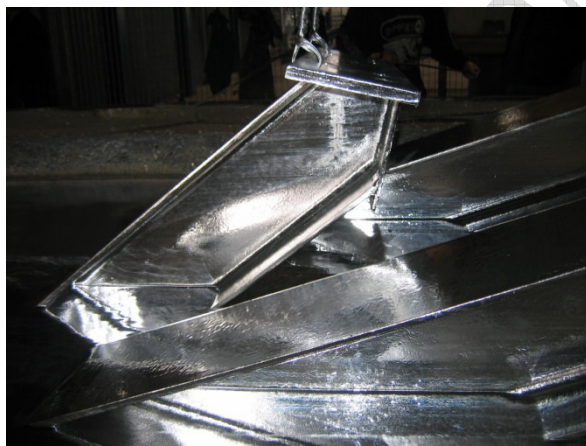
20. kép: Kiemelés a kb. 450 °C-os horganyolvadékból

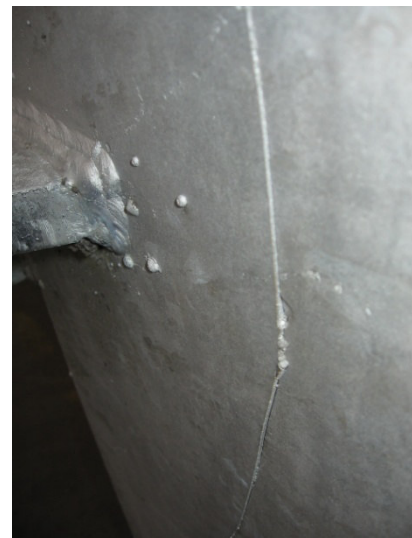
21. kép: Repedés egy horganyzott acélszerkezeten

Ha a feszültségcsúcsok a folyáshatárt jelentősen túllélik, és elérik a szakítószilárdságot, akkor anyagrepedés alakul ki (21. kép). Ilyen anyagrepedések azonban már a rosszul kivitelezett acélszerkezet gyártáskor is létrejöhetnek. A repedések sokszor szemmel nem láthatóak, akár tizedmilliméter hosszúságúak, szélességűek is lehetnek. A gyártási repedések kiindulópontjai lehetnek a horganyzás alatti, továbbterjedő repedéseknek.

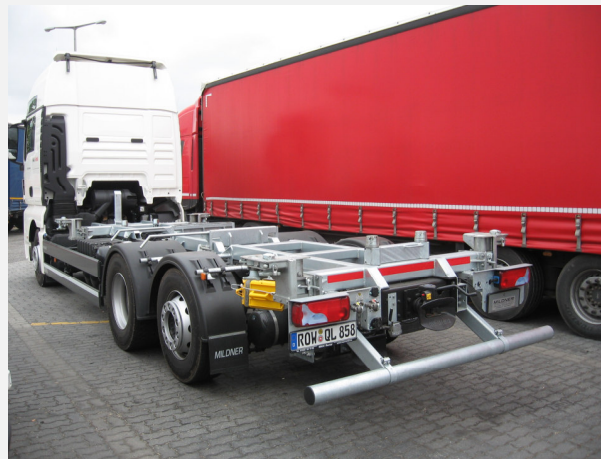
Tűzhorganyzott kivitelű kamion alváz

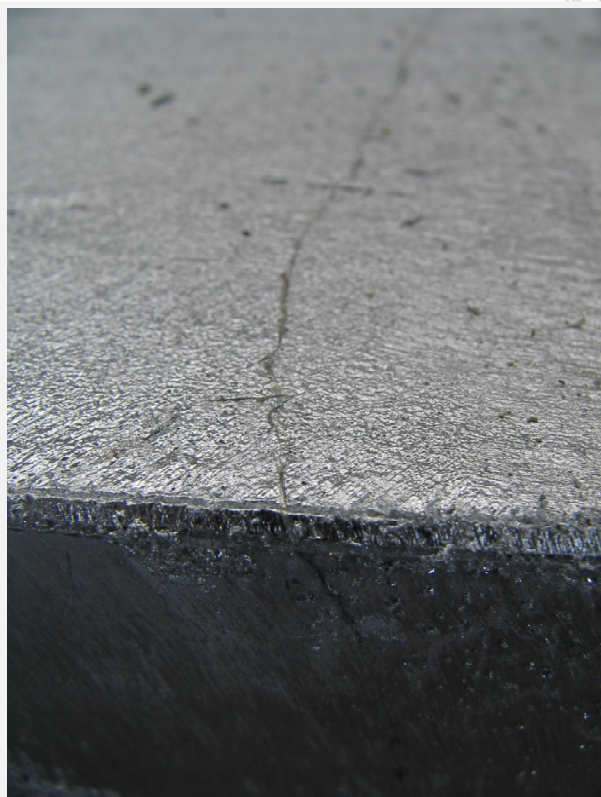
Vastag lemezen végigfutó repedés

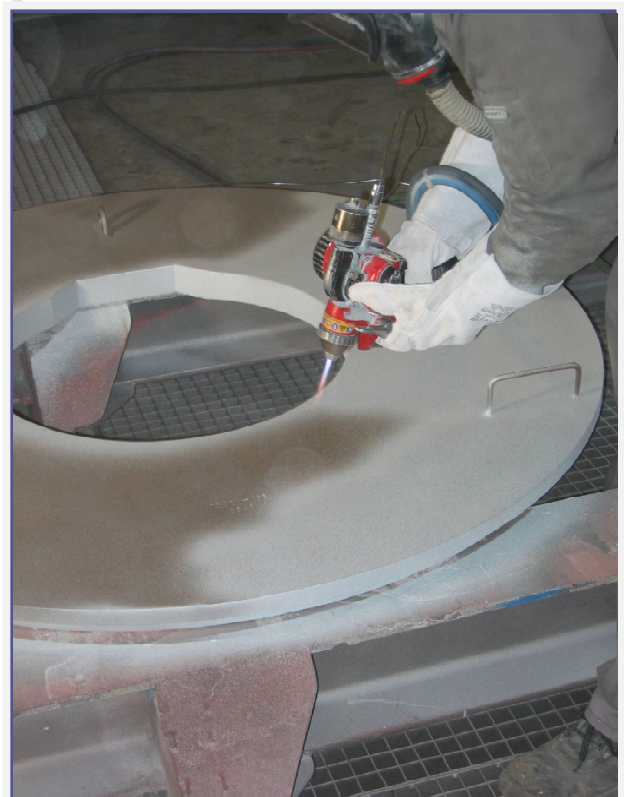
Horganyréteg felszórása kézi fémzóró berendezéssel
