TŰZIHORGANYZOTT ACÉLSZERKEZETEK

Online szakfolyóirat

Tervezőknek, gyártóknak és felhasználóknak – X. évfolyam, 1. szám

Túl vékony horganybevonatok okai és beavatkozási lehetőségek

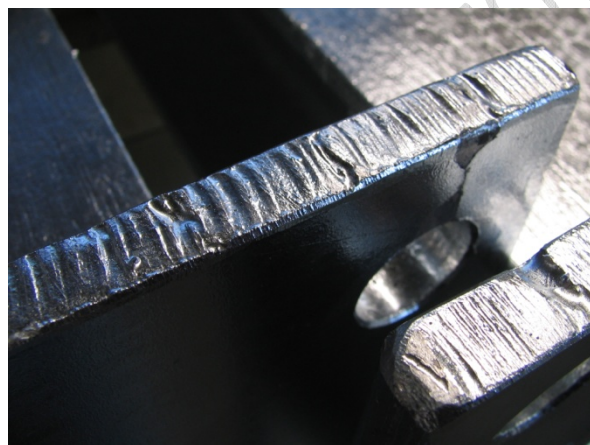
1. kép: Termikusan vágott élen vékony a bevonat

A termikusan vágott éleken (1. kép) – az ötvözők felületi kiégése miatt – gyakran túl vékony rétegek keletkeznek, ezért a szabvány nem is vonatkozik ezekre a felületekre. Termikus vágás után ezeken a részeken simító köszörülést javasolt alkalmazni.

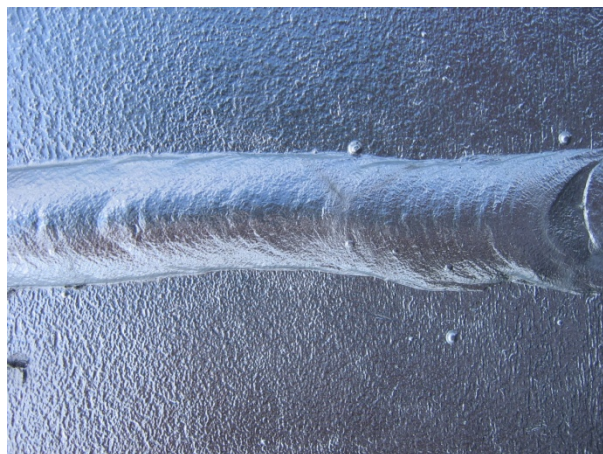
3. kép: Kiváló minőségű tűzihorgany bevonat

Napjaink acélszerkezeteinek döntő többsége hegesztett kivitelben készül. Az alkalmazott hegesztési technológiák legnagyobb része ömlesztő hegesztés, azaz a hozaganyag segítségével képzett fémömladék megszilárdulása után, az varratként köti össze az egyes elemeket. A hegesztési varratok tulajdonságai meghatározó jelentőségűek az acélszerkezet szilárdságára. A jó varratképzés szorosan szabályozott metallurgiai folyamatokkal kell, hogy történjen, melynek eredménye tűzihorganyzást követően is egy tömör és pórusmentes hegesztési varrat (3. kép).

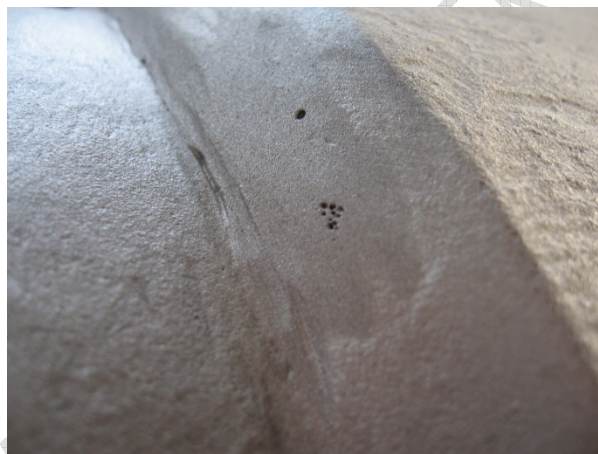
4. kép: Gázzárványos hegesztési varrat

Azonban hibás, gázzárványos hegesztési varratoknál (4. kép), későbbi minőségi problémák kockázata is fennáll. Ezek egyike lehet, ha az eredetileg is gázbeágyazódásoktól hibás, pórusos hegesztési varratot tűzihorganyozzuk, majd a bevonást követően porszórással egy műanyag bevonatot hordunk fel az acélszerkezet felületére.

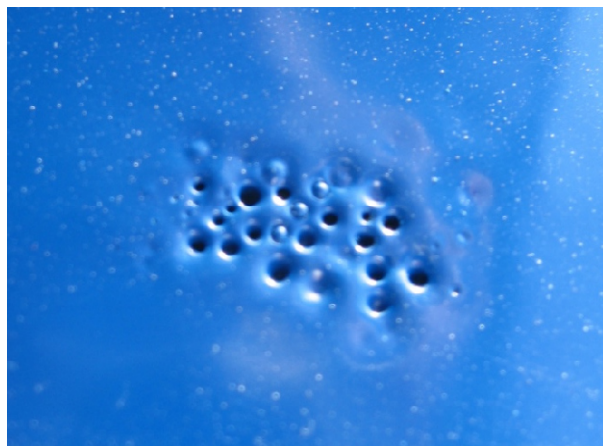
5. kép: Kigázosodás nyomai a porfestett bevonatban

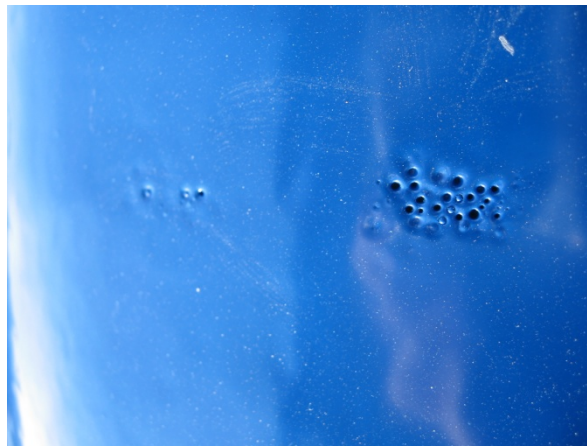
6. kép: A varrat felett több helyen a pórus csoportok alakultak ki

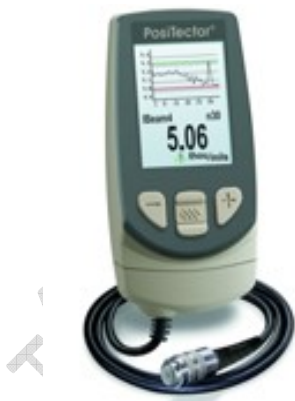
7. kép: Rétegvastagság mérő készülék

A horganyzó üzemek roncsolásmentes módszert, mágneses elven működő mérőműszereket használnak a horganybevonat rétegvastagságának a megállapítására (7. kép). Ezen eszközök a mai kornak megfelelő tudásszinttel, a számítógépekkel kommunikálva, teljes statisztikai kiértékelést adnak, némelyek diagrammal kiegészítve, a mért értékekről, eredményekről.

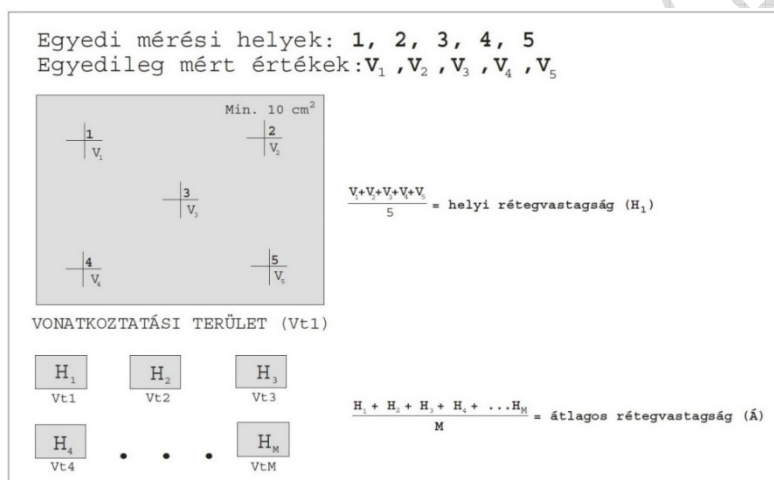
9. kép: Helyi és átlagos rétegvastagságok értelmezése

Az alábbi ábra alapján meghatározásra kerülnek a helyi és átlagos rétegvastagság minimumok (9. kép). A mérőműszer e mellett tájékoztatást ad a mérések számáról, a mért értékek átlagáról, szórásáról, valamint a mért értékek között szereplő minimális és maximális értékről.

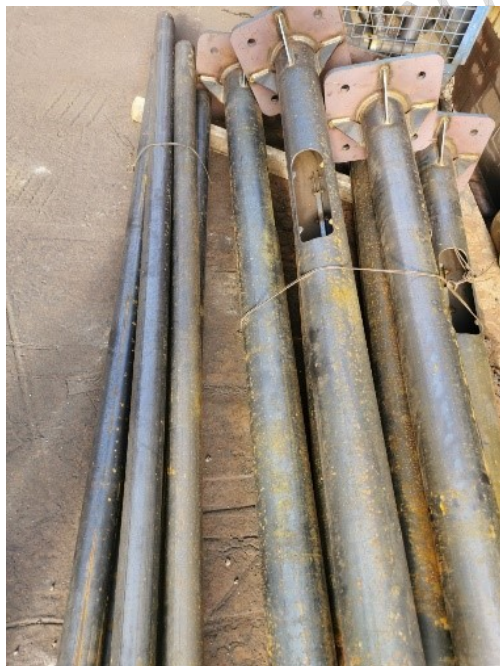
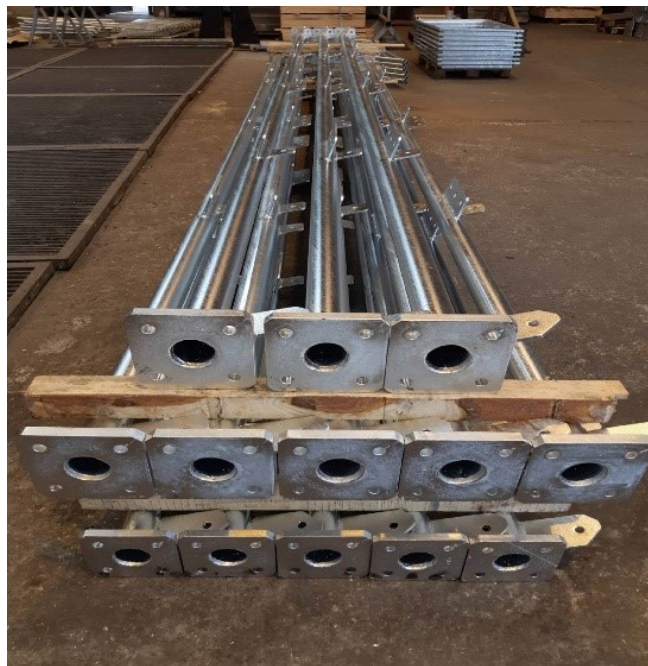
10-11. kép: Balra kifogásolhatóan csomagolt „fekete” áru, jobbra helyesen csomagolt késztermék

A lehorganyzott készáru általában rakodható, kötegelhető hasonló módon a beszállításhoz. Ennek feltétele a bevonat sérülésmentességének a fenntartása, élek, sarkok nem érintkezhetnek (ömlesztett szállítás), illetve nem dőlhet, csúszhat szét az elkészített köteg. Ebben nagy segítséget nyújthat egy megfelelő szállító kaloda (11-13. képek).

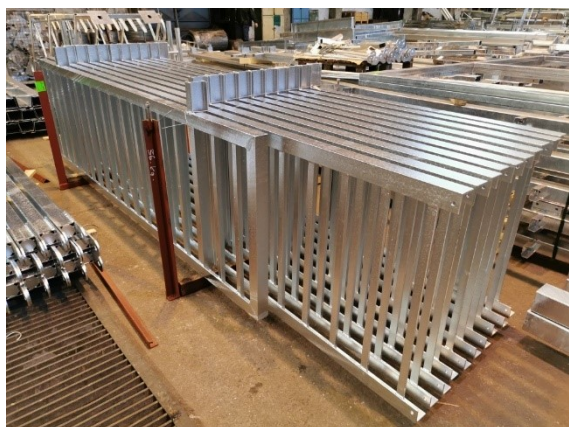
12-13. kép: Szakszerűen csomagolt késztermékek

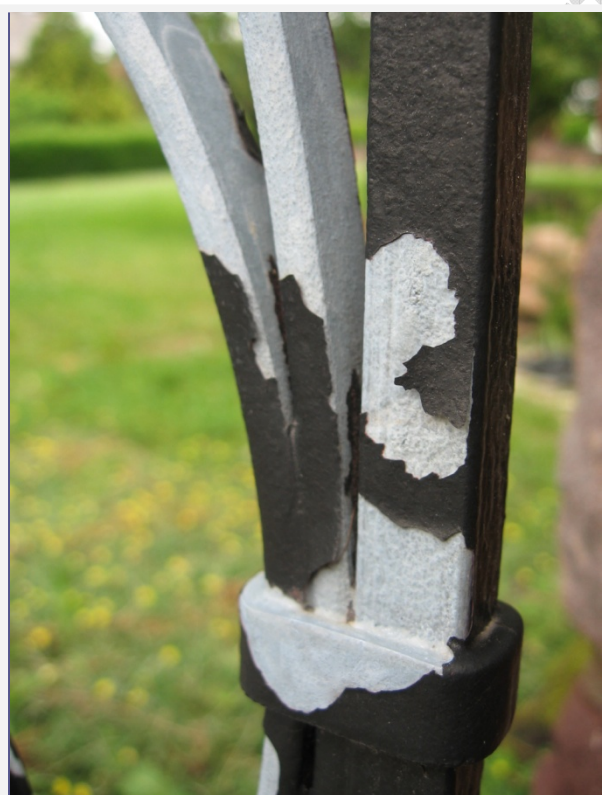
Helytelen technológiával végzett festés miatt a horganybevonatról leváló műanyagréteg

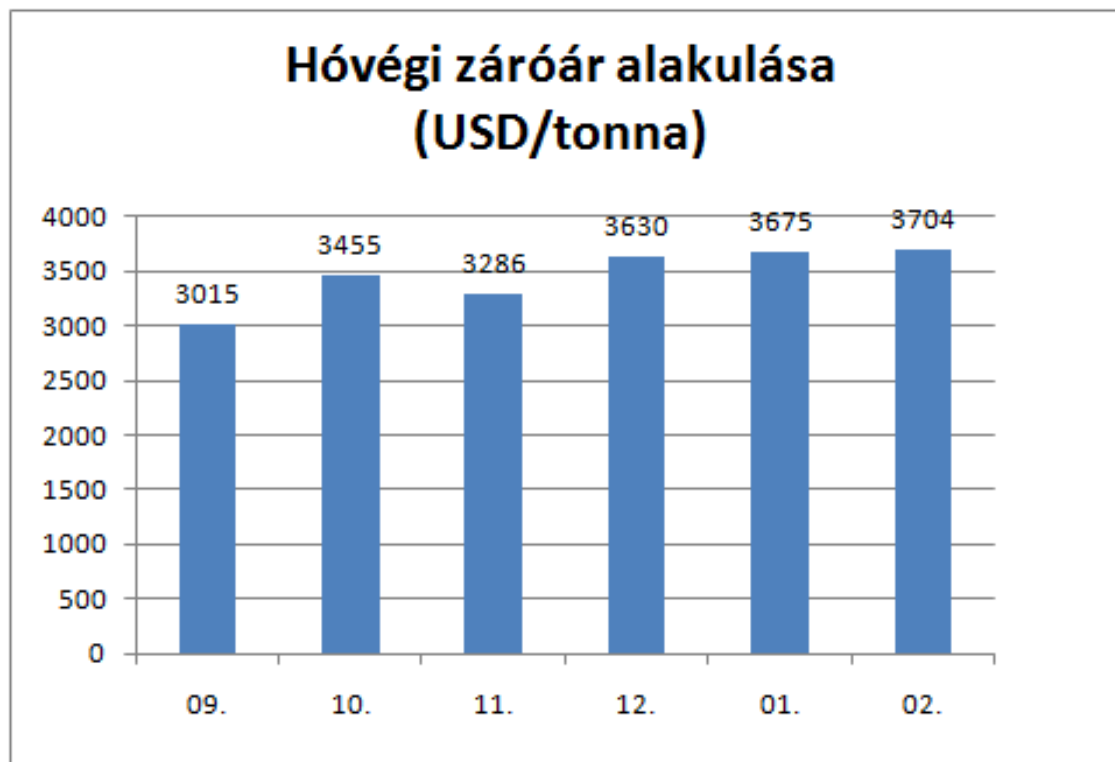
A tőzsdei horganyár alakulása 2021.09. - 2022.02. hónapokban

A megadott árak a nagy tisztaságú (SHG Zinc) havi záró eladási árait mutatják (Forrás: www.finanzen.net).
