TŰZIHORGANYZOTT ACÉLSZERKEZETEK

Online szakfolyóirat

Tervezőknek, gyártóknak és felhasználóknak – XI. évfolyam, 1. szám

A rozsdabarna elszíneződés nem tűzihorganyzási hiba

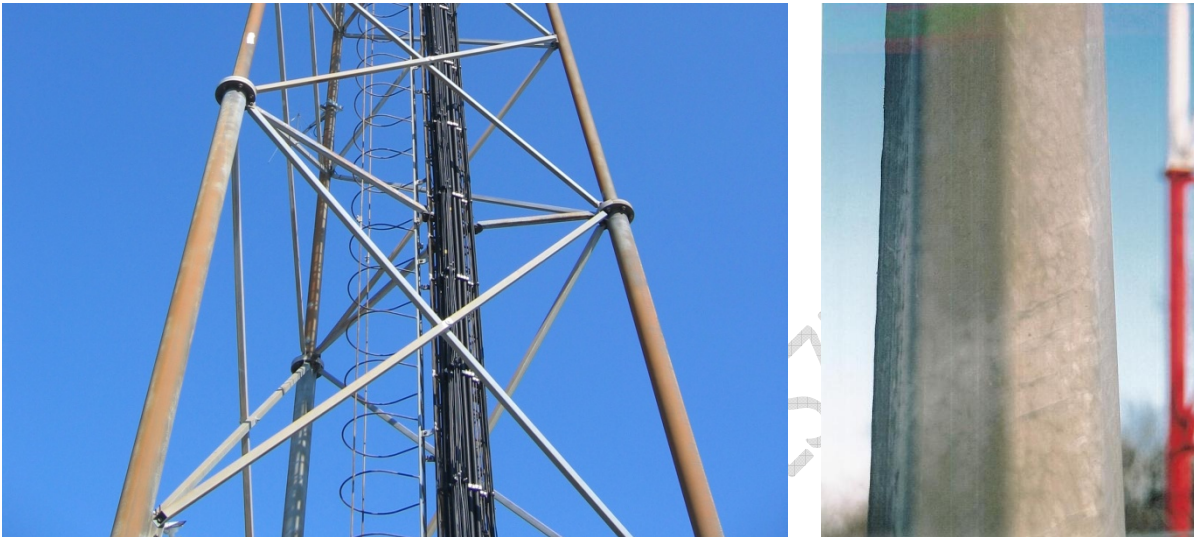
1-2. kép: A bevonat rozsdabarna elszíneződése nem tűzihorganyzási hiba

A fotók jól mutatják be a jelenség jellemző megjelenési képeit. A folyamat első éveiben halvány világosbarna lesz a felület (2. kép), majd 10-15 év elmúltával sötétebb barna színt nyerhet. Az elszíneződés kialakulásának okai ismertek.

Évtizedekkel korábban tűzihorganyzott acélszerkezetek felületén ritkán elő szokott fordulni az a jelenség, amikor a horganyréteg hosszú évek alatt lassan vörösbarna színűvé válik (1-2. kép). Ennek láttán, ha egy szakember veszi a megfelelő horganyréteg vastagságmérő készüléket és megméri a bevonat vastagságát, legtöbbször megállapítja, hogy a vason bizony még jelentős vastagságú horganybevonat van. Ez a jelenség nem közismert, általában *nem jelent semmiféle veszélyt*, az acélszerkezet felülete további hosszú évtizedeken át biztonságban van.

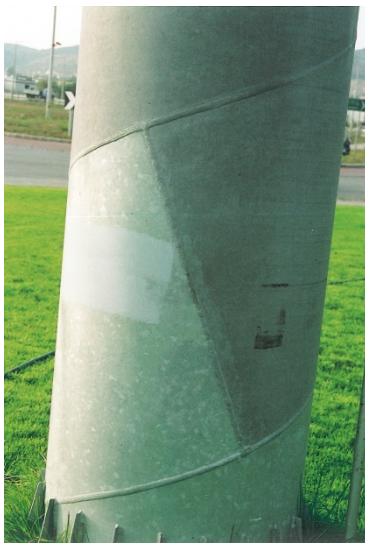
3. kép: *Eltérő színű bevonatrészek*

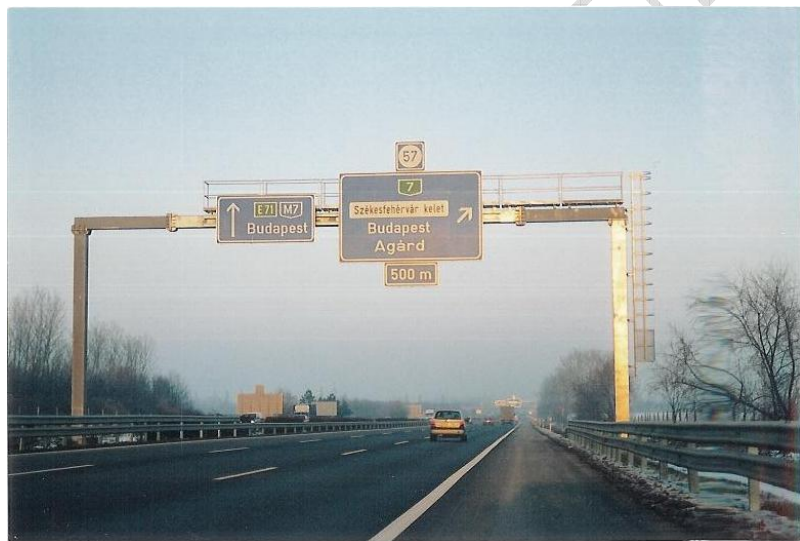
4. kép: *Eltérő színű bevonatok egy autópálya portálon*

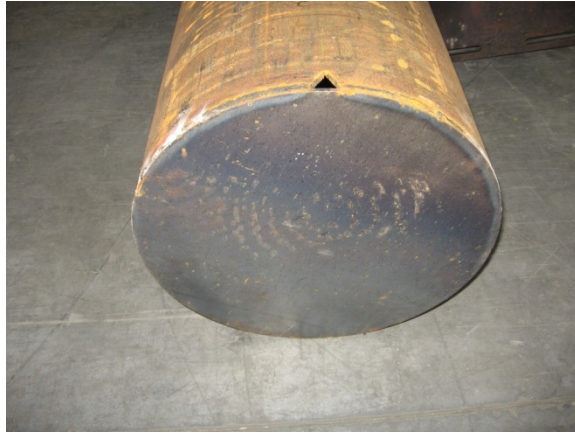
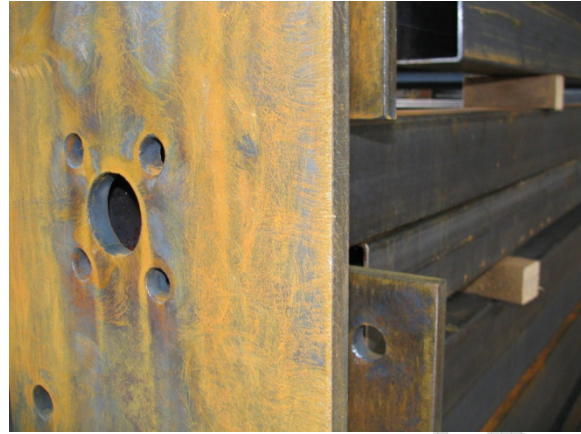
5-6. kép: Balra a túl kicsi, jobbra, a megfelelő technológiai nyílások

A megelőzés legegyszerűbb módja, ha az acélszerkezetek gyártásához tűzhorganyzáshoz optimális acélminőségeket használnak (lásd: EN ISO 10025-2, 7.4.3. pont) fel. Ezzel nagymértékben lehet csökkenteni a jelenség kialakulásának kockázatát. További befolyásoló tényező, hogy az acélszerkezet felületén a nagy vastartalmú horganyrétegek képződésének valószínűsége megnő, amennyiben a zártszelvényes acélszerkezetekre túl kicsi méretű, vagy kevés horganyzástechnológiai nyílást helyeznek el (5-6. képek). Ennek következtében az éppen lehorganyzott termék anyaga jóval lassabban hűl ki, mint egy nyitottabb szelvényű acélszerkezeti elem horganyzását követően és így a termodiffúzió tovább tart, hosszabb ideig folyik az ötvöződés.

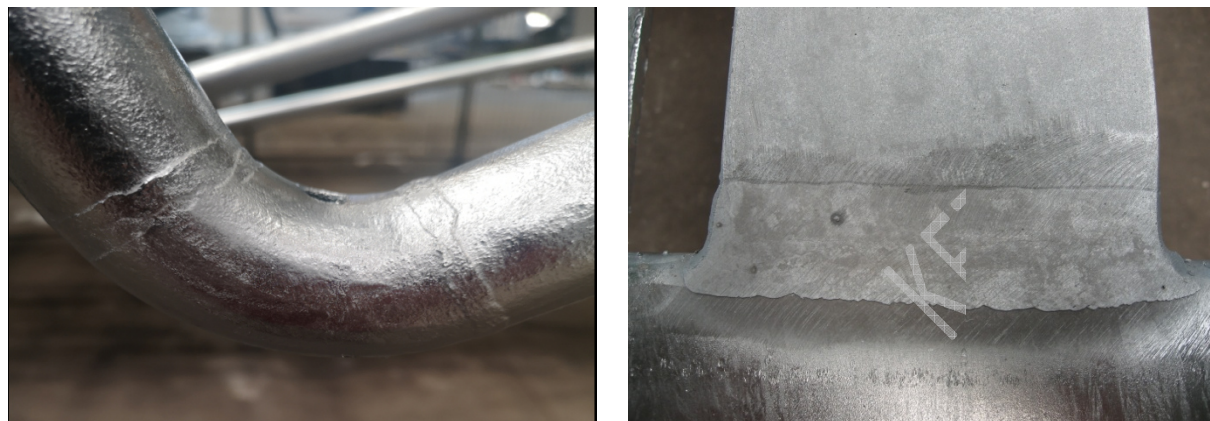
7-8. kép: A cső alapanyag és a hegesztési varrat kémiai összetétele közel áll egymáshoz (balra) és eltérő acélminőségek (jobbra)

mérvadó, a többi ötvöző a forgalomban lévő huzaloknál, nem haladja meg a horganyzás szempontjából kritikus értéket. Viszont a szilícium esetében 0,085-1,0 % közötti mennyiség, a hegesztési varrattal szemben támasztott követelmények kielégítése érdekében nagyon széles skálát mutat (7-8. képek). Mivel a szilícium igen hatásos dezoxidáló elem, ezért a hegesztési varrat mechanikai tulajdonságaira, jelentős hatással van. Ugyanakkor a változó ötvöző tartalom, eltérő horganyozhatósági zónákat „alakít ki”, ezért a hegesztési varratban megmaradó, 0,25% Si-tartalom feletti mennyiség, a bevonatképzés szempontjából meghaladja az optimálisnak mondható mértéket.

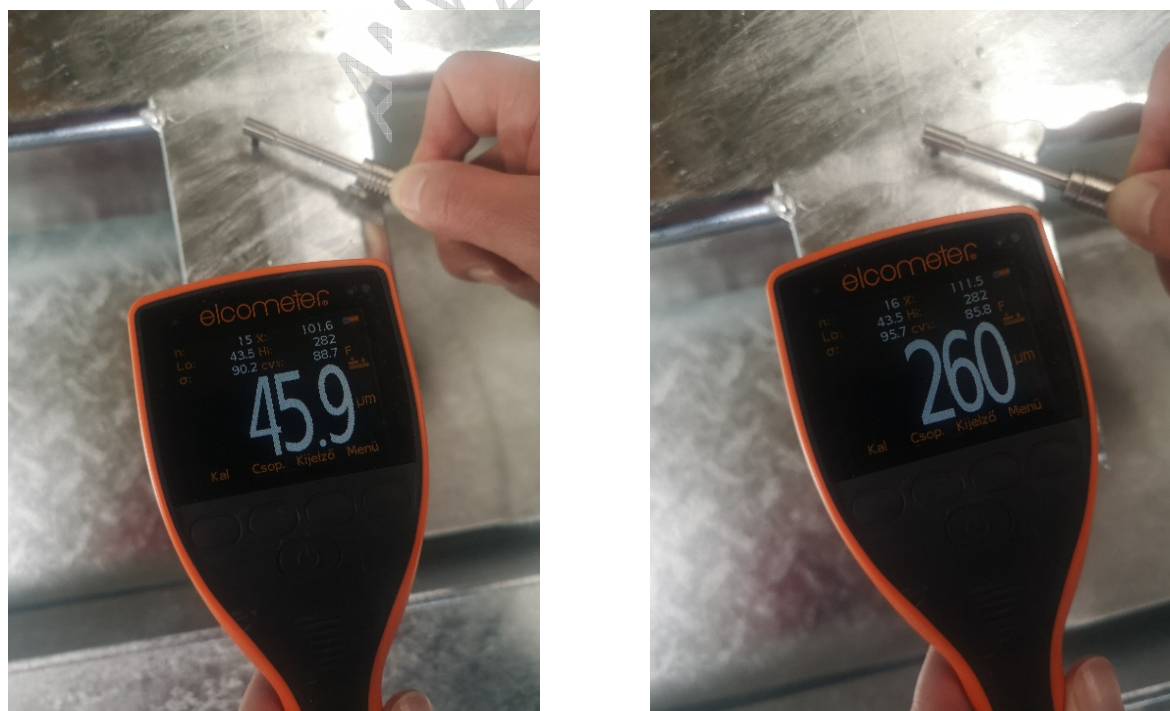
9-10. kép: Bevonatvastagság az alapanyagon (balra) és a hegesztési varraton

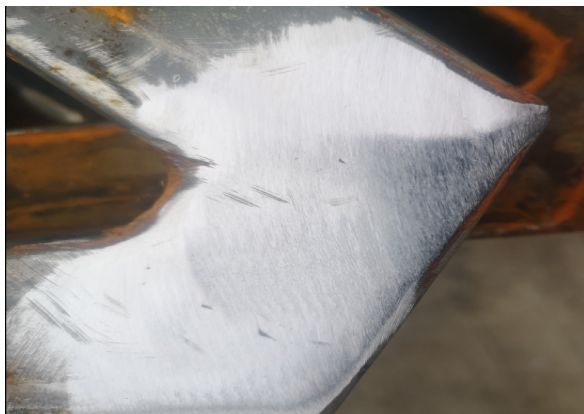
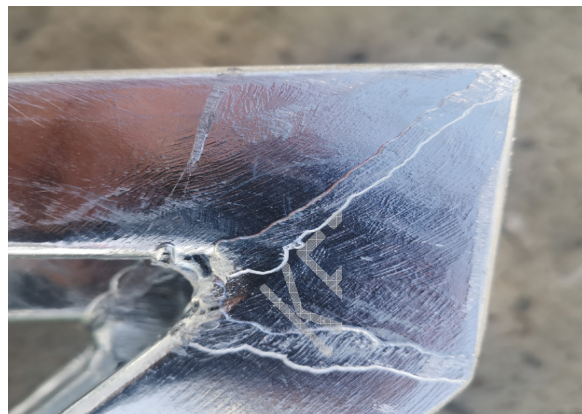
11-12. kép: Gondosan lemunkált acélfelület bevonás előtt (balra) és utána (jobbra)

Az esztétikai követelmények kielégítését célzó finom csiszolásoknál is, megmutatkozhatnak a varrat és alapanyag közötti különbségek. Még a leggondosabb megmunkálások után is, markánsan kirajzolódhatnak a hegesztési varratok, tapintással és szemmel jól érzékelhetőek lesznek a különbségek (11-12. kép). A tapasztalatok egyértelműen azt mutatják, hogy a tűzihorganyzás után, a hegesztési varratok többé-kevésbé láthatóak lesznek a vassfelületen. A lemunkálás, csiszolás magára az alapanyag rétegvastagságára is hatással van. A gondos síkba csiszolást követően a horganybevonat vastagság vizsgálata azt mutatja, hogy a megmunkálatlan alapanyag felületen és a megmunkált felületen jelentősebb különbségek mutatkoznak (13-14. kép). Ennek oka a csiszolás mellett, az acél felületén kialakult néhány mikron, hengerlés okozta finomszemcsés, szívós réteg, amelyet a megmunkálással eltávolítottunk. A diffúziós folyamat e réteg hiányában felgyorsul, növekszik a vasvesztés és vele együtt a horganyréteg vastagsága megnő. Viszont a hegesztési varratok, ezeken a helyeken is kirajzolódnak, jelzik az alapanyag és varrat közötti jelentős ötvöző anyag különbségeket.

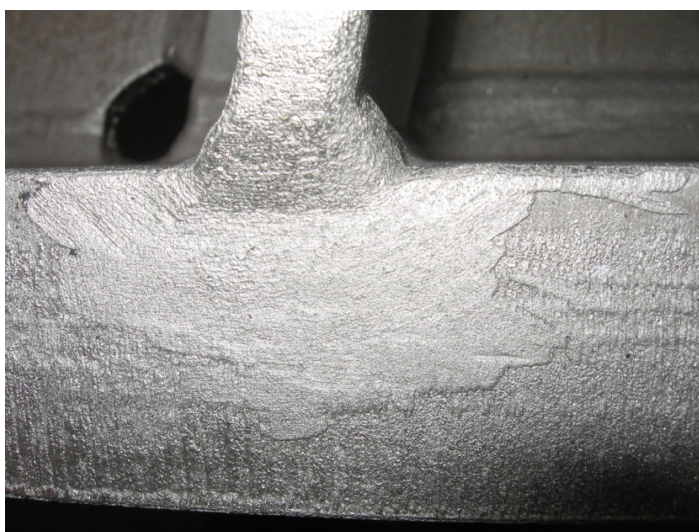
13-14. kép: Bevonatvastagság különbségek eltérő kémiai összetétel és felületi minőség miatt

Azonban a hegesztési varratok megmunkálása, különböző mértékű köszörülése, lamellás koronggal a felület finom csiszolása, önmagában is növeli a kialakuló horgany rétegvastagságát. Ennek oka az érdesség, amelynek mértékétől függően növekszik a diffúziós folyamatokban részt vevő acél felülete. A megnövelt felület, nagyobb vasvesztéssel jár, értelemszerűen vastagabb horganybevonatok alakulnak ki, mint a megmunkálatlan „sima” felületeken. A hegesztő anyag kedvezőtlen szilícium tartalma esetén, a felgyorsult kémiai folyamatok tovább növelik a horganyfelvételt, sok esetben extrém vastag bevonatokat eredményeznek (9-10. kép), amely csiszolással tovább fokozódik, és gyakran előfordul, hogy az alapanyagon mért rétegvastagság ötszörösét mérhetjük a varratokon.

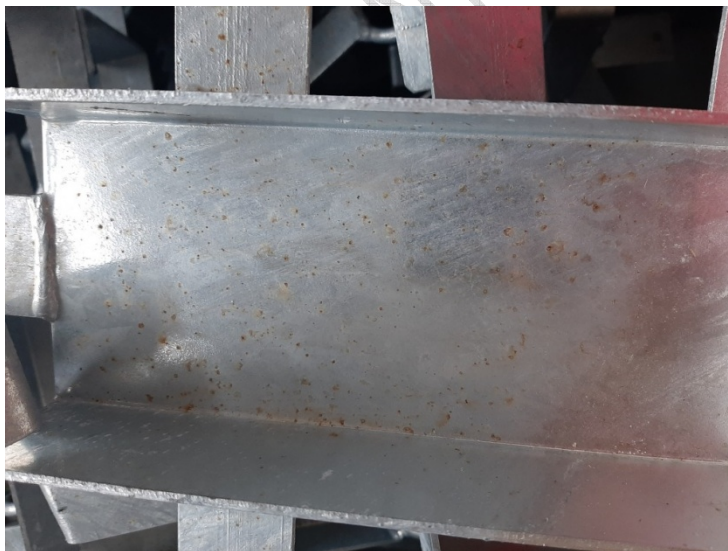
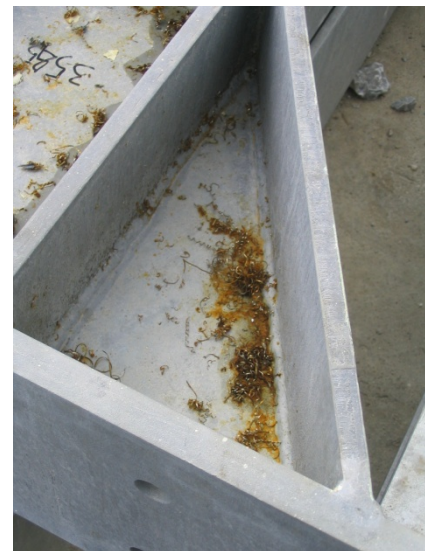
15-16. kép: Apróbb „idegen” rozsdá megjelenése a horganyzott termékeken

- A horganyzott készáru közelében valamilyen lakatos tevékenységet végeztek. Csiszoltak, köszörültek, vágtak tárcsás darabolóval, vagy sarokcsiszoló berendezéssel. A daraboláskor leváló, nagysebességű, forró fém szemcsék belecsapódnak a horganybevonat felületébe, abba beleolvadnak, vagy csak megtapadnak a felületén. Később nedvesség, páralecsapódás, eső hatására ezek a kisméretű tiszta fémszemcsék megrozsdásodnak minden egyéb más bevonat nélküli acélananyaghoz hasonlóan. Ekkor kezdenek a horganyzott felületen megjelenni a rozsdapöttyök és az idő előre haladtával folyamatosan növekedni (15. kép).

- Másik jellemző hiba ok, amikor a horganyzott alkatrész összeszereléséhez a terméken lévő furatokat tisztítani, bővíteni, esetleg pótolni kell. Ekkor a fúrás során nem csak a furatban lévő horganybevonat kerül eltávolításra, hanem acélalapanyag is. Amennyiben ez a kimunkált acélananyag nincs maradéktalanul eltávolítva a horganybevonat felületéről, úgy az előzőekben leírt jelenség fog kialakulni a nedvesség megjelenését követően a fémforgácsok esetében is (16. kép).

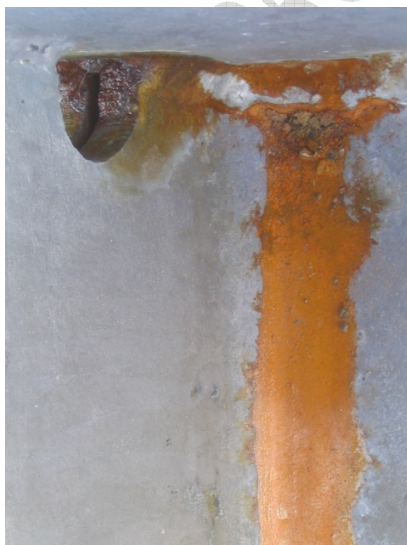
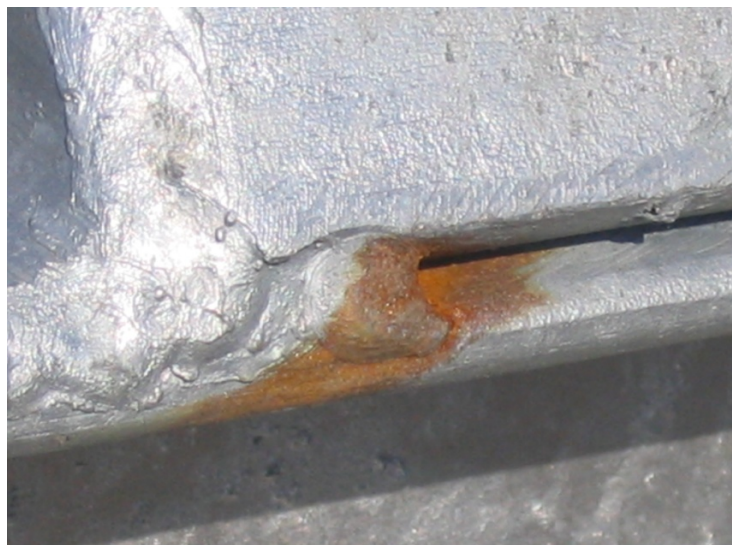
17-18. kép: Korrozív hatású, rozsdás lé kifolyások a le nem zárt felületek közül

A fentiekhez hasonló jelenségek léphetnek fel például, ha a hegesztési varratok nem tömörök, hiányosak, vagy rálapolt felületek nincsenek körbehegesztve, vagy lezárva. Ilyen esetekben tűzihorganyzást követően a felületek között maradt, vagy később odakerülő nedvesség miatt barnás-rozsdás, erősen korrozív hatású elszíneződések jöhetnek létre (17-18. kép). Ezek elhárítása az előzőeknél bonyolultabb javítási módszert igényel, mert egyúttal meg kell előzni a későbbi károsodásokat is. Itt lényeges, hogy a kifolyást okozó nyílásokat szakszerűen lezárják.

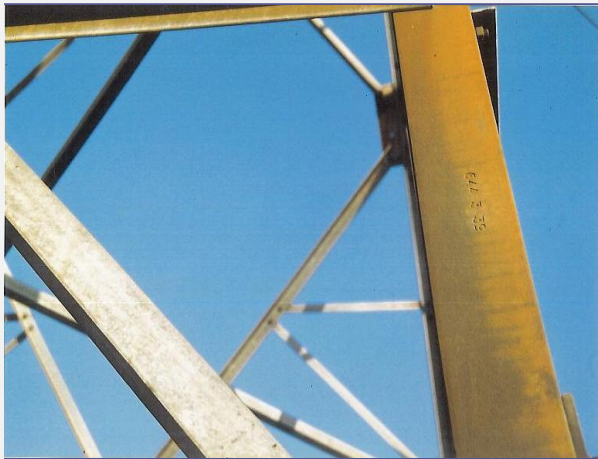
A barnás rétegek alatt legtöbbször még vastag horganybevonat van, ez a rozsdabarna elszíneződés

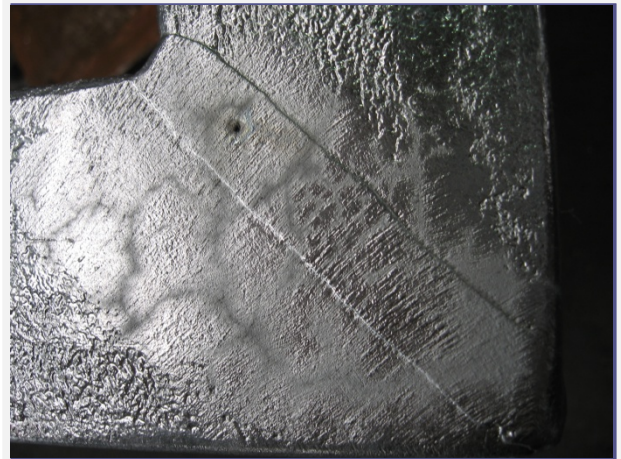
Tűzhorganyzáshoz nem optimális acélminőség, még kedvezőtlenebb hegesztési varratanyag összetétellel

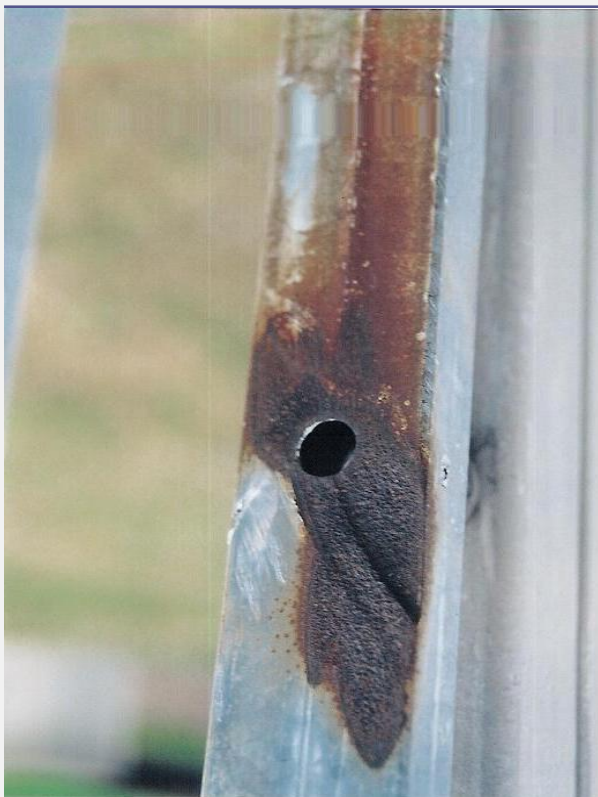
Sokéves „idegen” rozsa nagyon csúnya, korrodálódott felülettel (köszörülés, vagy vágás nyoma)

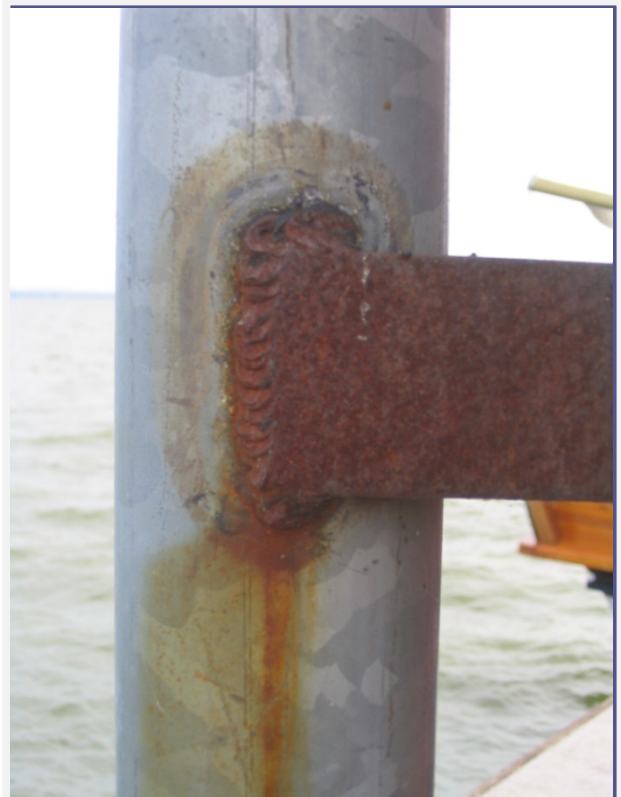
„Idegen” anyagtól keletkezett rozsa igen feltűnő jelenség, el kell kerülni
