# TŰZIHORGANYZOTT ACÉLSZERKEZETEK

Tervezőknek, gyártóknak és felhasználóknak – XIII. évfolyam, 1. szám

## Horganybevonatok élettartam tervezése

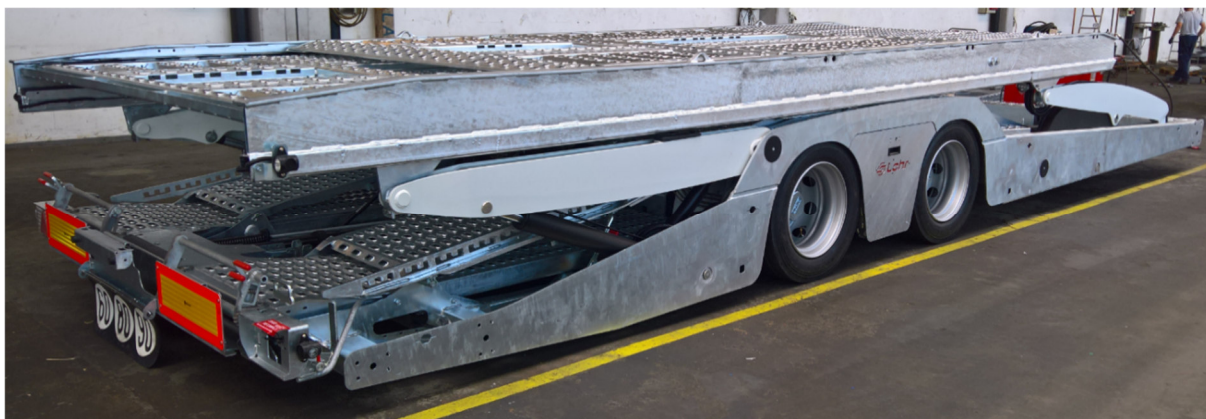
**1. kép:** A felépítmény teherviselő rakfelülete perforált, a furatoknál peremezett lemez

1. Az acélalapanyag minőségénél a szerkezet igénybevételéhez igazodóan magasabb szilárdságú acélokat is alkalmaznak, de a horganyozható kémiai összetételt, elsősorban a szabványban előírt (EN 14713-2; EN 10025, 7.4.3) szilícium tartalmat ( $\text{Si} \leq 0,03\%$ ,  $\geq 0,14\%$   $\text{Si} \leq 0,25\%$ ) mindenképpen ajánlatos figyelembe venni. A járműalvázaknál a küllem nem minden esetben játszik szerepet, de a vastag, robusztus, vassal átötöződött rideg horganybevonatok az alváz dinamikus igénybevételénél fellépő hajlítások és csavarodások miatt esetleg könnyebben károsodhatnak. A megfelelő acélösszetétel rugalmasabb horganybevonatot eredményez, ami előnyös a későbbi fizikai igénybevétel szempontjából és az elvárt élettartamnak is megfelel. Ugyanakkor vegyük figyelembe a fokozott korróziós igénybevételt, víz, hó, sár, kőfelverődések, közutak sózása a téli időszakokban. Bizonyos esetekben, a funkció figyelembevételével a küllem is fontos szerepet játszik (1. kép).

feszültségekből eredő erők hatásvonalát, illetve a furatok kiperevezése merevíti a lemezt, ezért ezeknél a rendszereknél vetemedések általában nem keletkeznek (1. kép).

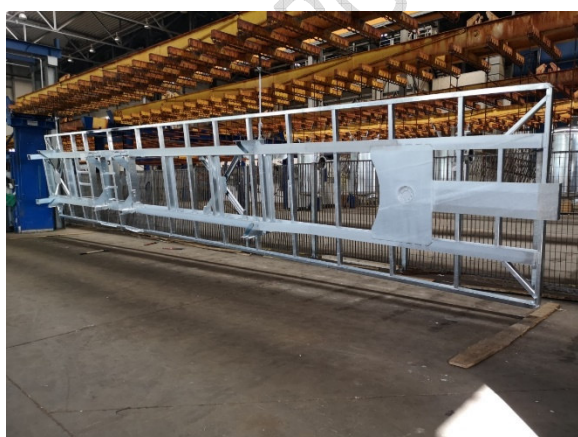
**2. kép:** Nagyméretű 13,6x2,5 méter kamion pótkocsi alváz

2. A segédvázak és komplett kamion alvázak általában 2,5 méter szélesek, hosszúságuk 6-13,6 méter között változik (2. kép, 8. kép). A fotókon jól láthatók a nagy anyagvastagság különbségek. Ilyen a méretű alváz a problémamentes bevonásához megfelelő nagyságú tűzihorganyzó kádra van szükség, amit a megbízónak figyelembe kell venni a megfelelő horganyzó vállalat kiválasztásánál. A kisebb járművek segédalvázait, értelemszerűen a méreteikhez igazodó kádméretű üzemekben horganyozhatóak. A méretektől függetlenül közös jellemző, hogy a horganyfürdőbe merítésénél a hossztartók a horganyzókádnak hossz tengelyével azonos irányban függenek és a fürdő felületével - a nagy méretek miatt - kis szöget zárnak be (8. kép), ami komplikálja a kezelést. A kb. 450 °C-os fémfürdőbe merítéskor a termék horgannyal érintkező pontja felmelegszik és hőtágulási különbségek jönnek létre a már meleg és a még fürdön kívül lévő elemek között. A hőtágulási különbségekből adódó dilatációs feszültségek miatt káros feszültségek keletkeznek a szerkezetben, ami maradandó vetemedést okozhat (3. kép). Ezeknek a feszültségeknek a csökkentésére a terméket gyorsan kell (zuhantatva) bemeríteni és ütemesen kell a fürdőből kiemelni. Nagyméretű, összetett és bonyolult kialakítású, lemezzel borított kamion pótkocsik tömegét, célszerű egyeztetni, a megbízott üzem emelőgép rendszerének teherbírása miatt.

5. Összetett szerkezetek esetében az alkalmazott alapanyagvastagságok jelentős eltéréseket mutathatnak. Az egymással kapcsolódó szerkezeti elemek vastagság különbsége legfeljebb 1,5-2 szeres lehet (2. kép). Az előírtnál nagyobb alapanyagvastagság eltérések alkalmazása esetén, a kb. 450°C-os horganyfürdőben a termékek felmelegedése és ezzel együtt a hőtágulása időben, a vastagság különbséggel arányosan eltér, túlzottan elnyúlik, ami elsősorban fémfürdőbe merítéskor tapasztalható dilatációs különbségeket gerjeszt és ez a vékonyabb alapanyagból gyártott vagy kisebb keresztmetszetű elem károsodását, vetemedését és torzulását okozza (3. és 6. kép). A horgany fürdőből kiemelésnél, a jelentősen vékonyabb anyag gyorsabban hűl és zsugorodik, ami a kapcsolódó elemeket összekötő hegesztési varratok szakadását okozhatja (6. kép).

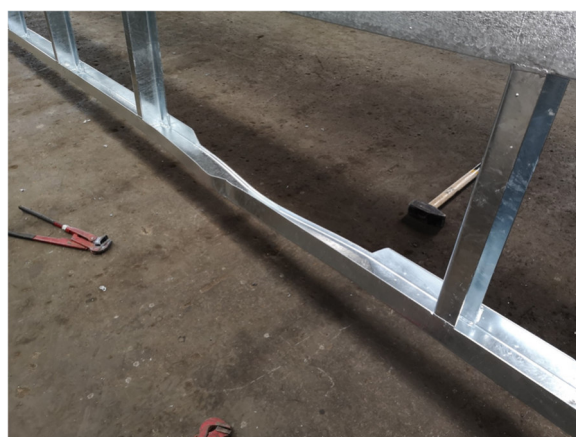
**3. kép:** Dilatációs feszültség miatti deformáció egy alvázban. A jelenségben az alapanyagvastagság miatti 4-szeres különbsége játszik szerepet

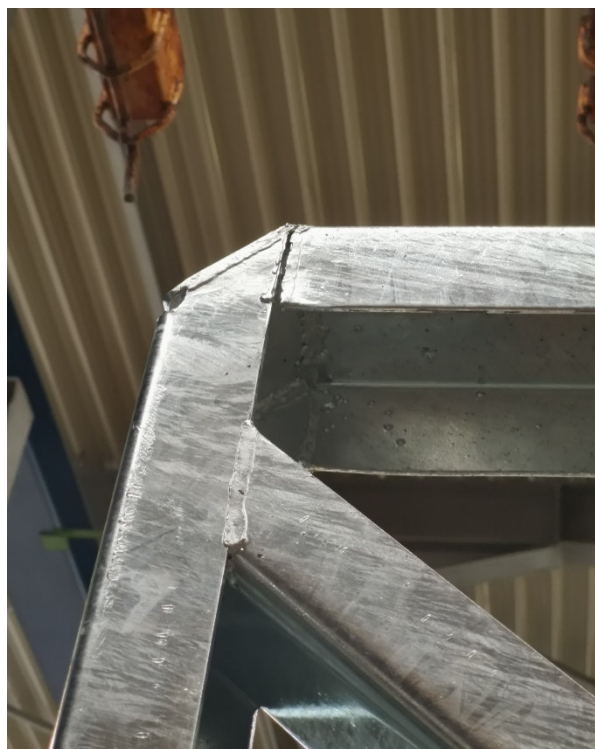
**6. kép:** Dilatációs feszültség okozta hegesztési varrat szakadás (fent)

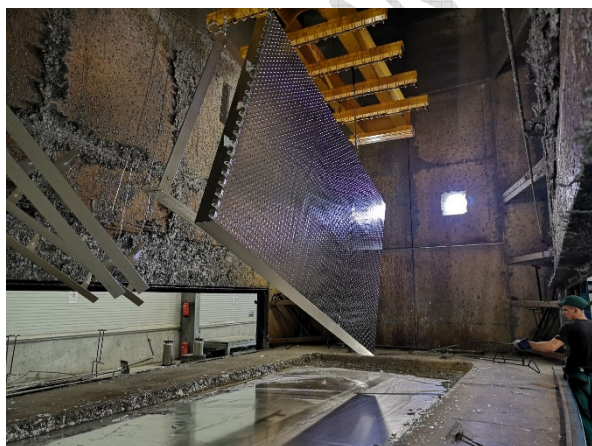
**7. kép:** Helyes kialakításnál és gyártásnál a síklemezek csak kismértékben vetemednek

7. A lemezborításokat kis keresztmetszetű, kis osztástávolságú (4-5 cm) rövid (1-2 cm) varratokkal rögzítsük az alvázhhoz (7. kép). A lemezfelületek hullámosságának minimalizálása érdekében a síklemezek anyagvastagsága és az alváz kapcsolódó elemeinek anyagvastagsága hasonló legyen (7. kép). Perforált lemezeknél az alapanyagvastagság nagyobb mértékben eltérhet, mert a nyílások elmozdítják a keletkező dilatációs

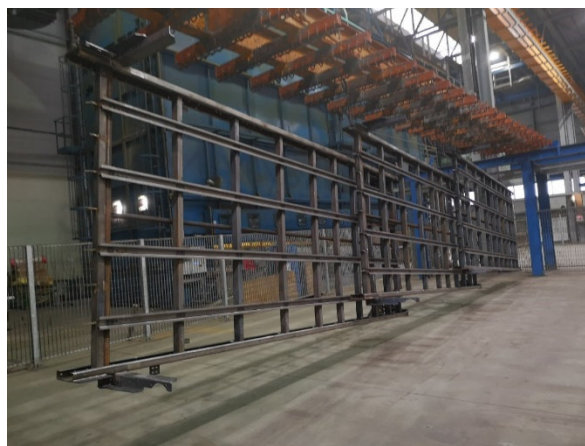
**8. kép:** Nagyméretű szerkezetek éles szöget zárnak be a horganyzó fürdő felületével

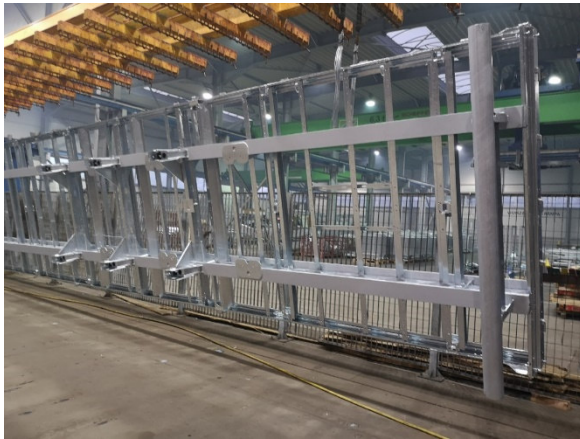
**9. kép:** Nagyméretű, háromtengelyes pótkocsi tűzihorganyzott alváza

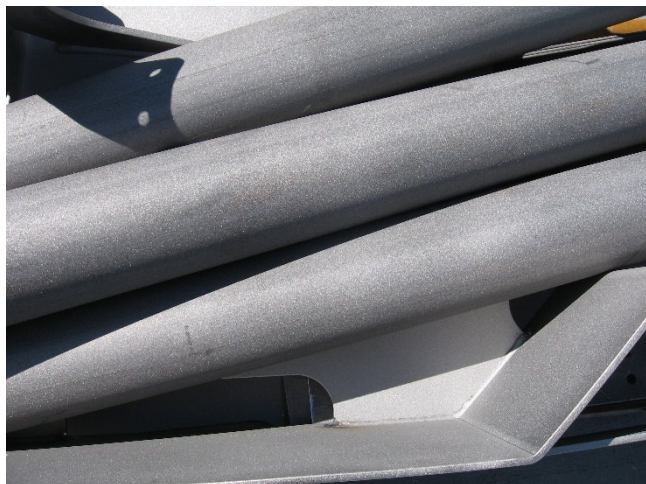
**10. kép:** Homokszórással megtisztított acélfelületek

(10. kép) újra festékbevonattal lássák-e el (zártszelvényeknél ismételten csak kívülről), vagy például kívül-belül is hosszú évtizedeken át tartós védelmet nyújtó fémbevonat kerüljön rá.

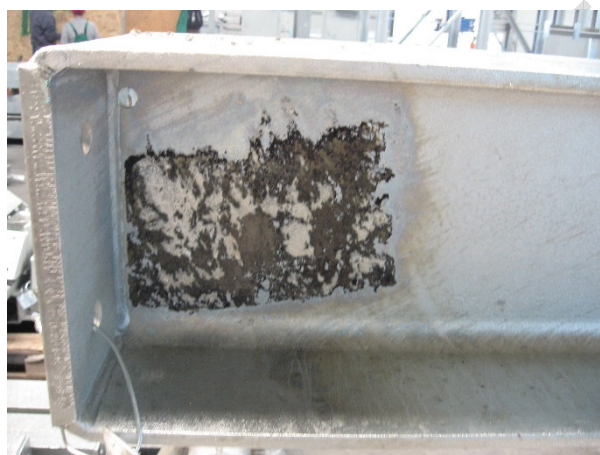
**11-12. képek:** Címke és festéknyomok tűzihorganyzás után

- a festék, lakk, kátrány, bitumen, jelölő címke ragasztót, stb. (11-12. képek),
- a hegesztési varraton maradt salakréteget (13-14. kép),
- a hegesztés során használt bármilyen vegyianyagnak a hegesztési hőhatásövezetben ráégett maradványát:
  - CO<sub>2</sub>-gáz (fogyó elektródás) hegesztőpisztoly gázterelőfejébe fújt és a gázzal a felületre porlasztott szilikont,
  - varratvonalra fújt hegesztési fröccsenés leválasztót (5. kép),
  - zsírral, olajjal erősen szennyezett alapanyagfelületen a hegesztés során keletkező égéstermék,

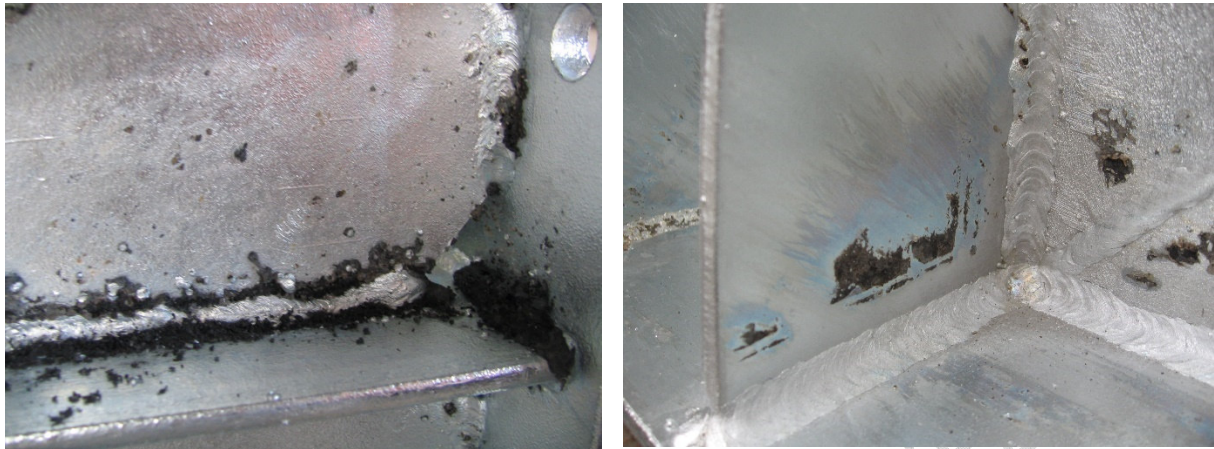
**13-14. képek:** Hegesztési salakmaradványok horganyzást követően

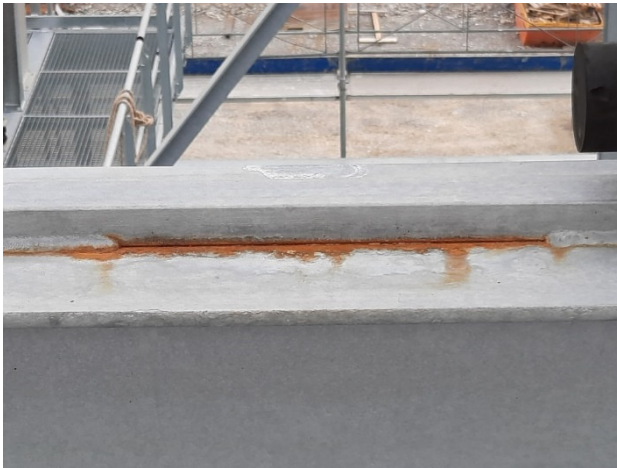
15. kép: Átlapolt felület bevonás után

A lapolt felületek között (de ilyen jelenség tapasztalható a díszkovács termékek bilincseinél, díseinél) a horganyzástechnológia sajátosságai miatt nem alakul ki horganybevonat. Javasoljuk, hogy az ilyen szerkezeteket addig tárolják fedett, száraz helyen, míg a lapolásoknál kialakult horganyhiányos részeket a megtisztítást követően semleges bázisú tömítő anyaggal le nem zárják. Így elkerülhető a későbbiek során a páralecsapódások, csapadék hatására kialakuló rozsdakifolyás a lapolt felületek

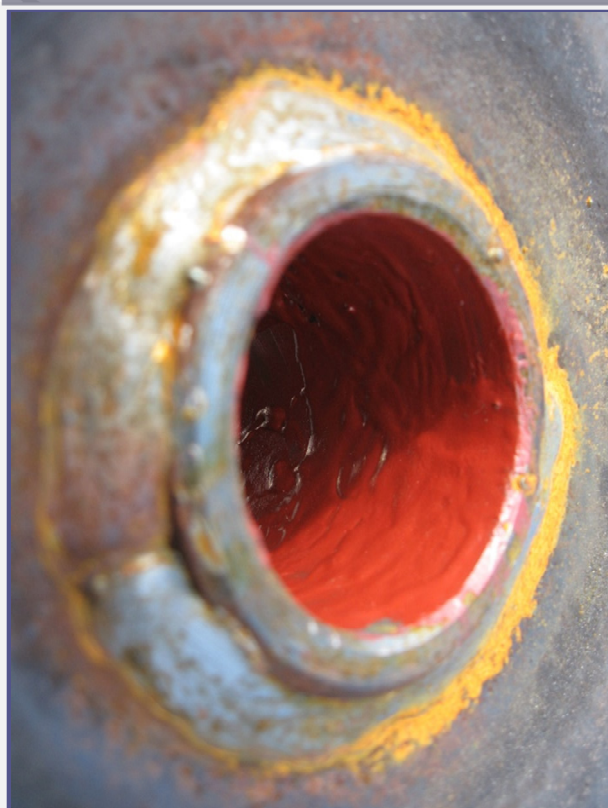
*Illesztett felületek és menetek védelme fontos a gépjármű vázok tűzhorganyzása előtt*

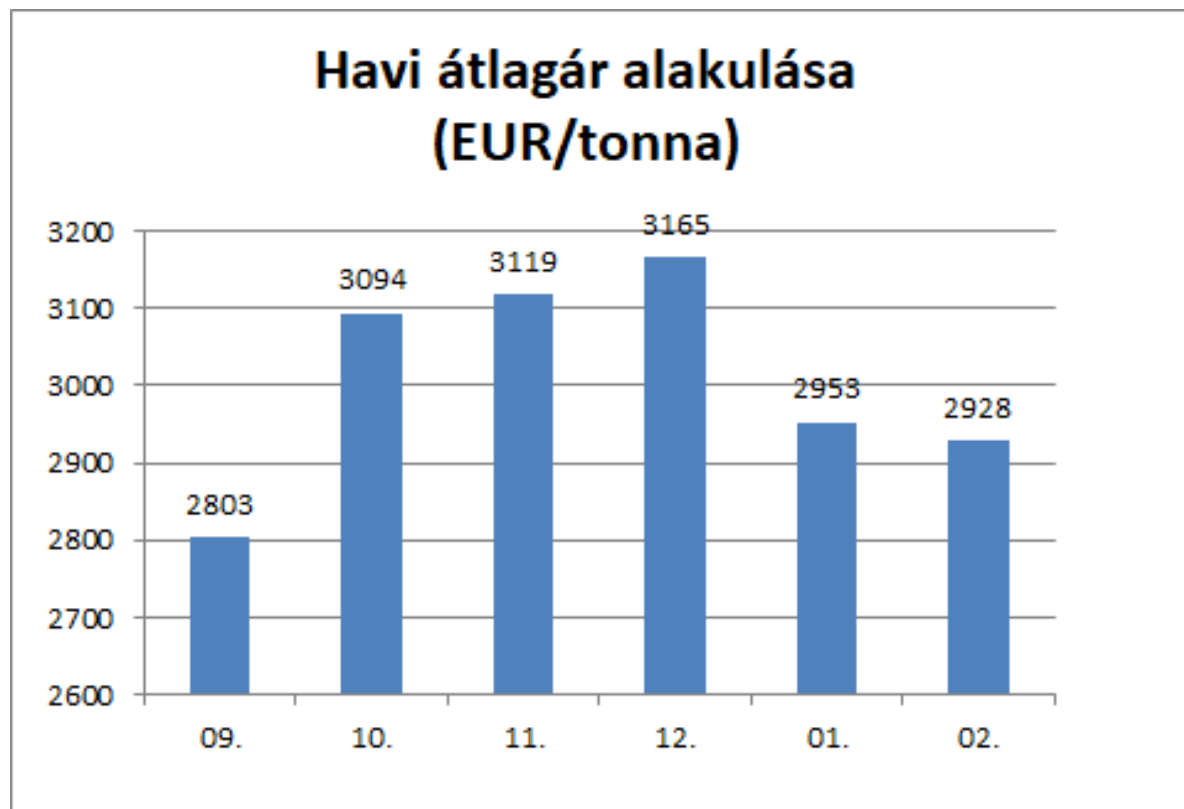
A megadott árak a nagy tisztaságú (SHG Zinc; 99,995%) havi átlagos, leszállított eladási árait mutatják (Forrás: [www.feuerverzinken.com](http://www.feuerverzinken.com)).
